RAASEPORI, BROMARV

**KORSUDDEN
RAKENNUSHISTORIALLINEN TARKASTELU**

21.5.2021

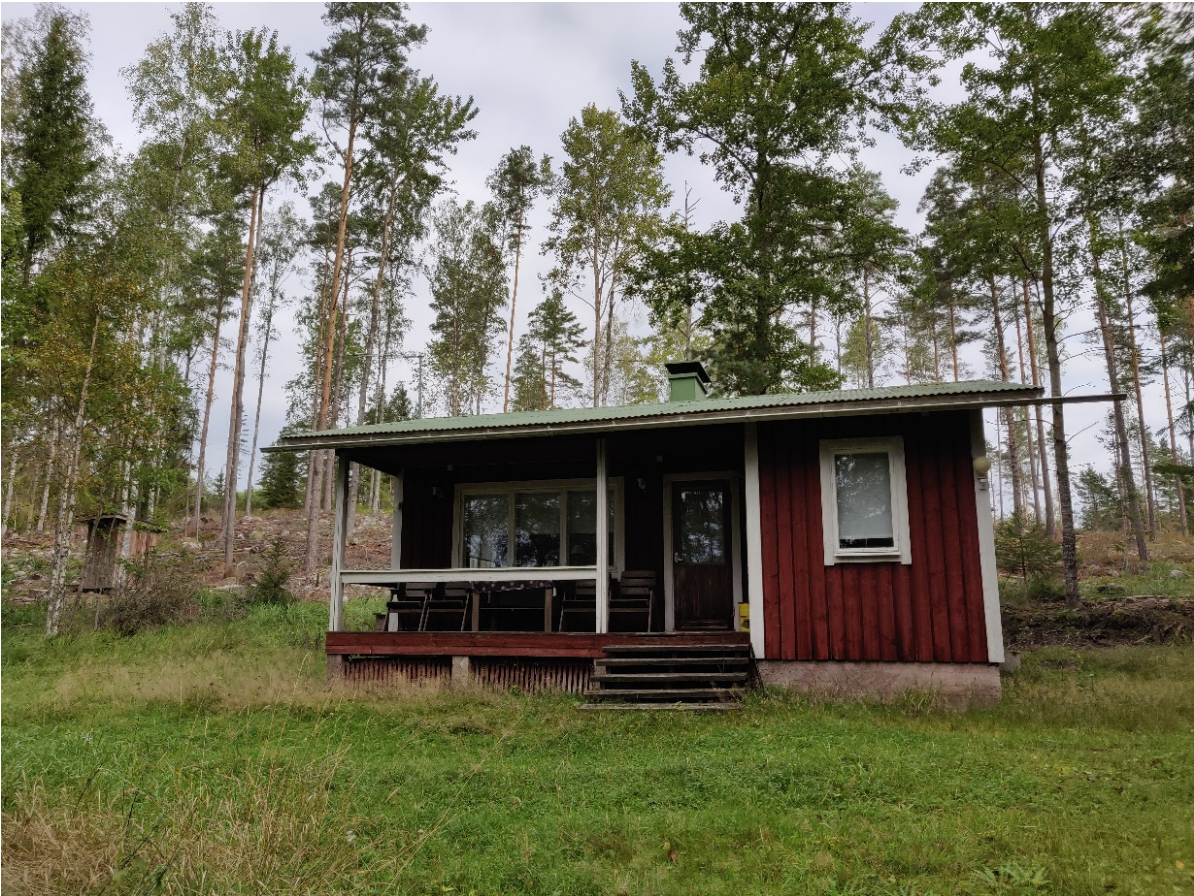
Kettula on yksikerroksinen betoniperusteinen rakennus. Ulkolaudoitus on maalattu punamullan sävyyn, puitteet ovat valkoiset. Katto on muodoltaan loiva harja ja materiaaliltaan vihreäksi maalattua aaltopeltiä. Auramo Säätiön mukaan Kettulan kunto on pääasiassa huono.² Rakennus vaatisi *ainakin kattoremontin, terassin ja ulkoportaiden uusimisen, julkisivun maalaamisen, ikkunapuitteiden ja vuorilautojen uusimisen, maanpinnan muotoilun takasivulla; kaataa mökiin päin.*³ Kettula on sisätiloiltaan tyydyttävästi majoittumiskelpoinen ainakin kesällä.⁴

Kettulalla ei ole erityisiä rakennushistoriallisia arvoja. Sen arvo perustuu lähinnä käyttöarvoon, joka sekkin on rakennuksen kunto huomioon ottaen heikentynyt vuosien saatossa.

Kuva 5 Kettulan pääjulkisivu (etelä/lounaaseen).

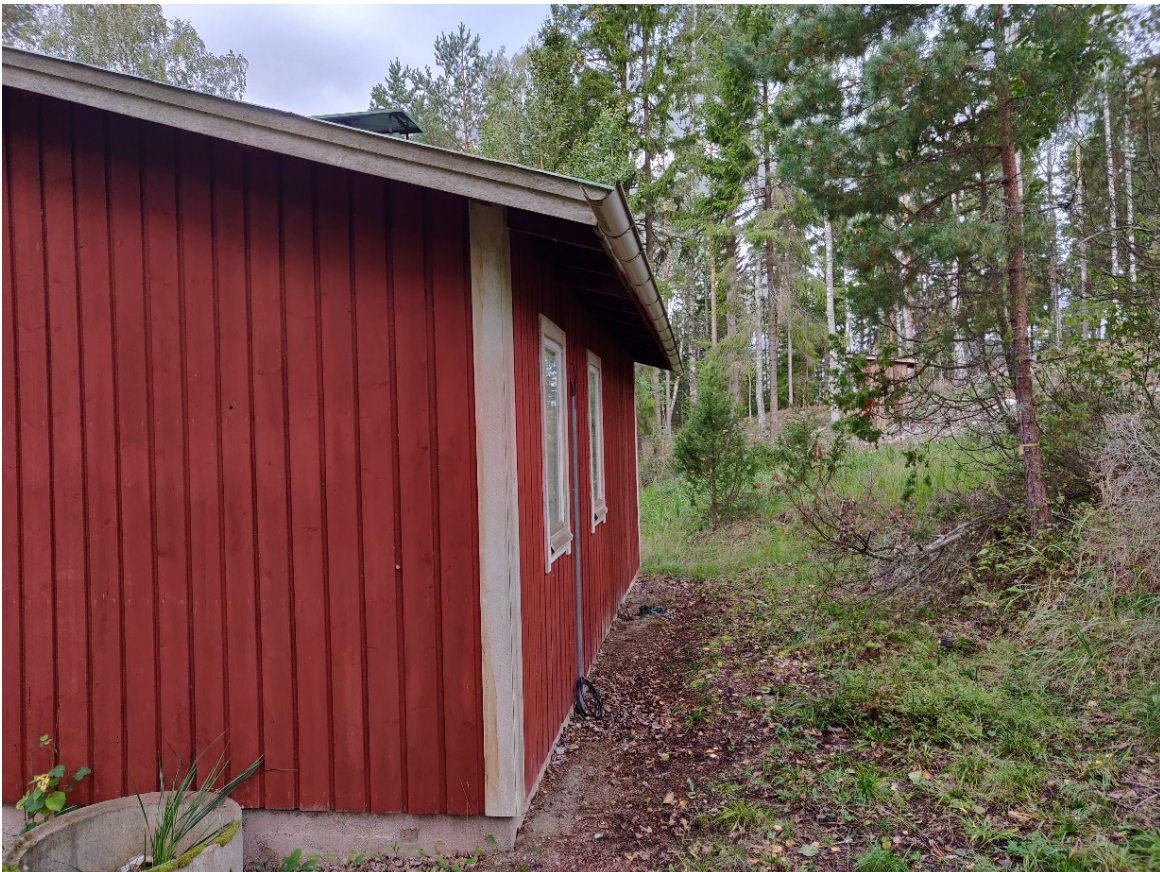
Kuva 6: Kettulan julkisivua (pohjois/koilliseen). Taustalla näkyy pucee.

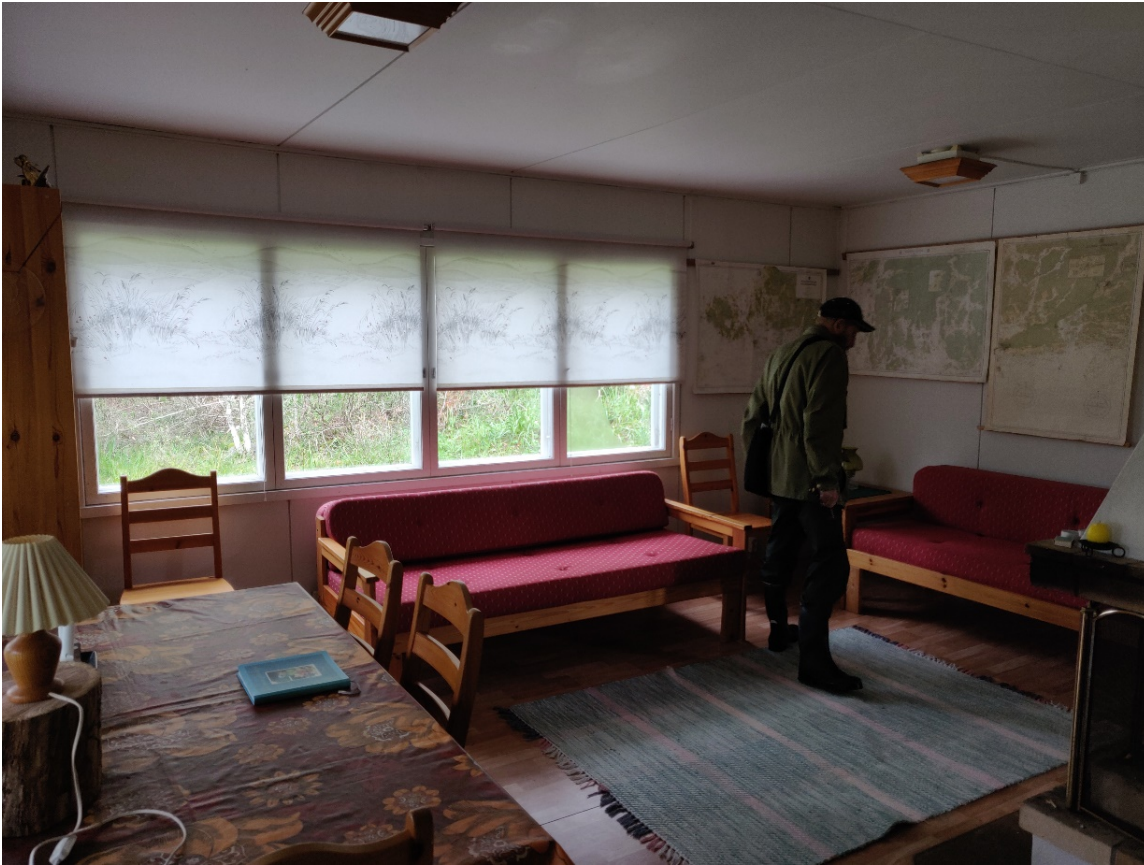
Kuva 7: Kettulan kammari.

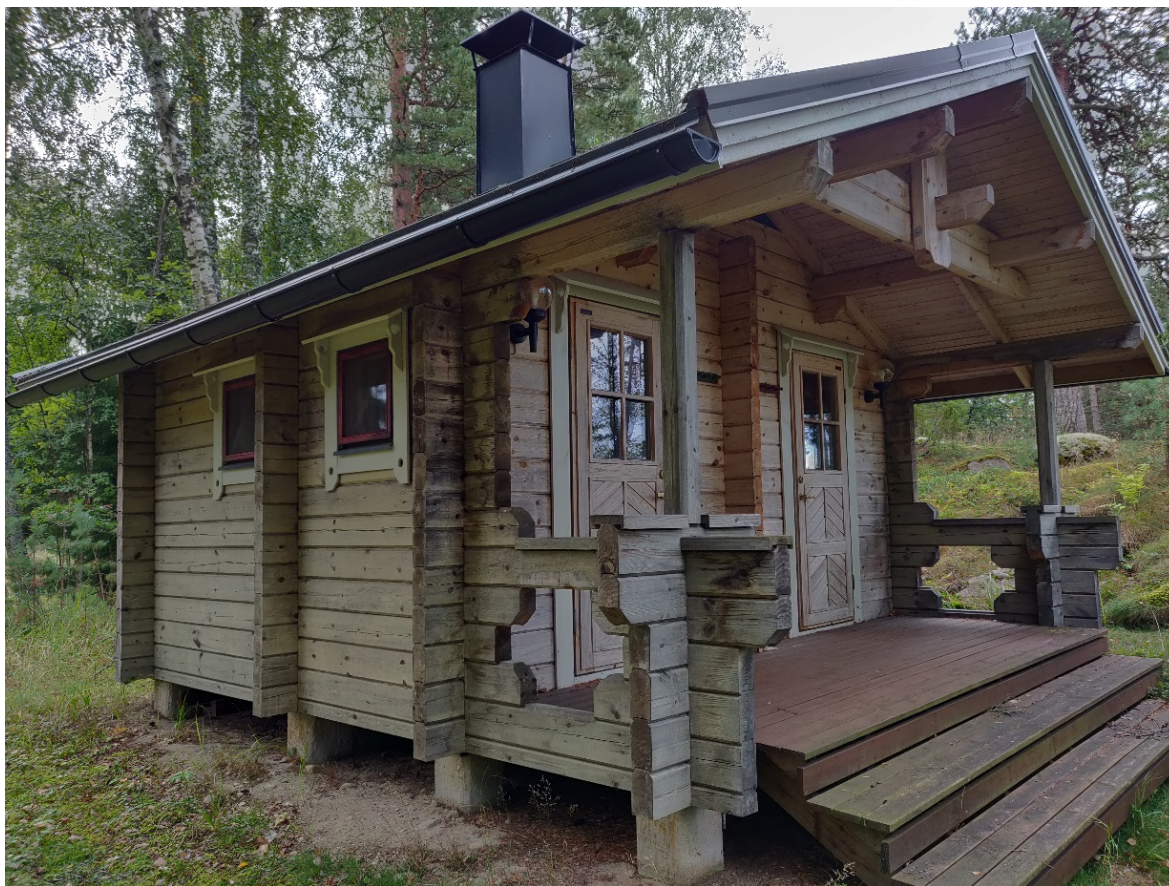
Rantasauna on hyväkuntoinen Honkarakenteen hirsirakennus, joka on rakennettu vuonna 2000.⁵ Hirren ulkopinta on käsittelemätöntä ja se on harmaantunut ajan saatossa. Puitteet on maalattu valkoisiksi. Harjakatto on mustaa peltiä. Saunalla ei ole rakennushistoriallisia arvoja. Hyväkuntoisena uudehkona rakennuksena sen säilyttäminen on suotavaa joko nykyisellä paikallaan tai siirrettynä alueen sisällä, jolloin rantapoukama voisi jäädä esim. nuotio ja uimapaikaksi koko alueen käyttöön.

Kuva 8: Rantasaunan merenpuoleinen julkisivu.

Korsuddenin rakennuksilla ei ole rakennushistoriallisia arvoja. Hyväkuntoiset rakennukset (rantsauna) on suositeltava säilyttää käytössä joko nykyisellä tai toisella paikalla Korsuddenin tai Rehvakan alueella, riippuen mahdollisen tulevan ranta-asemakaavan mitoitusratkaisuista.

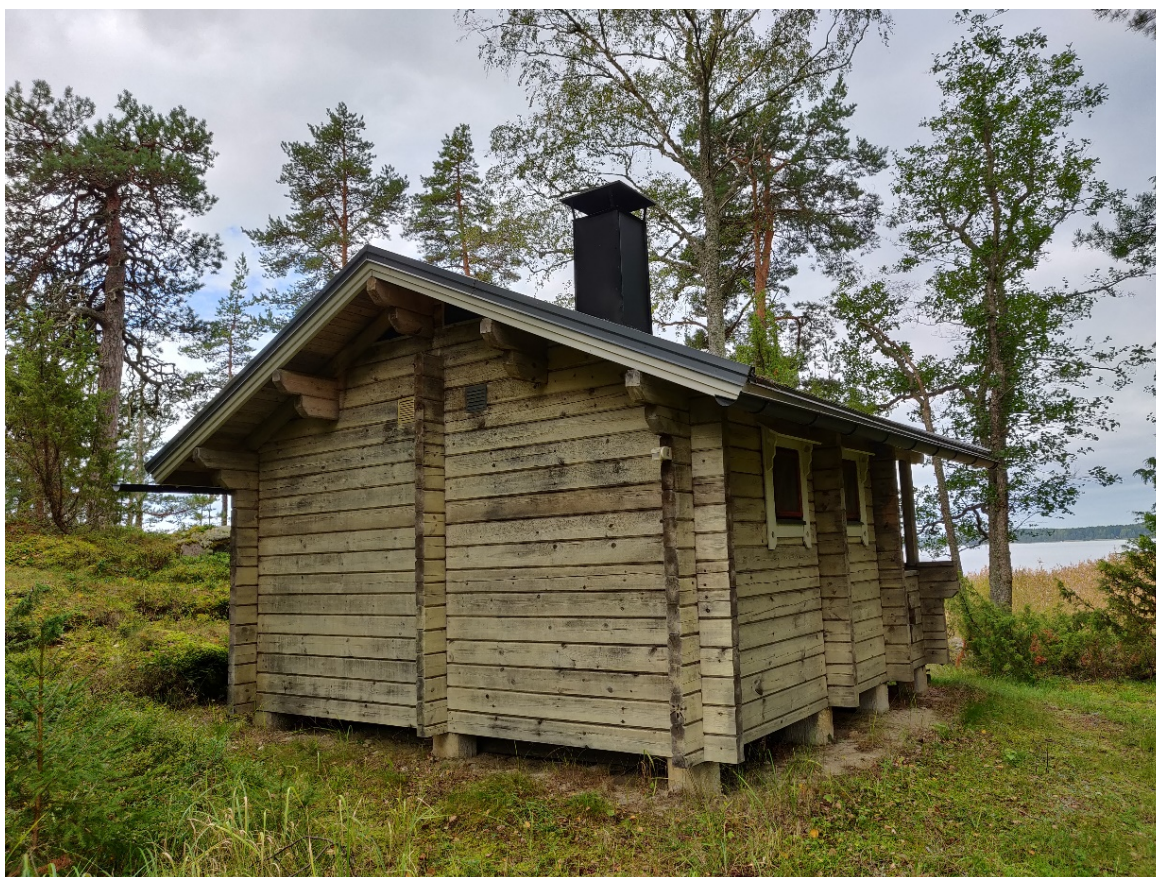
Kuva 9: Rantasaunan takaseinä.

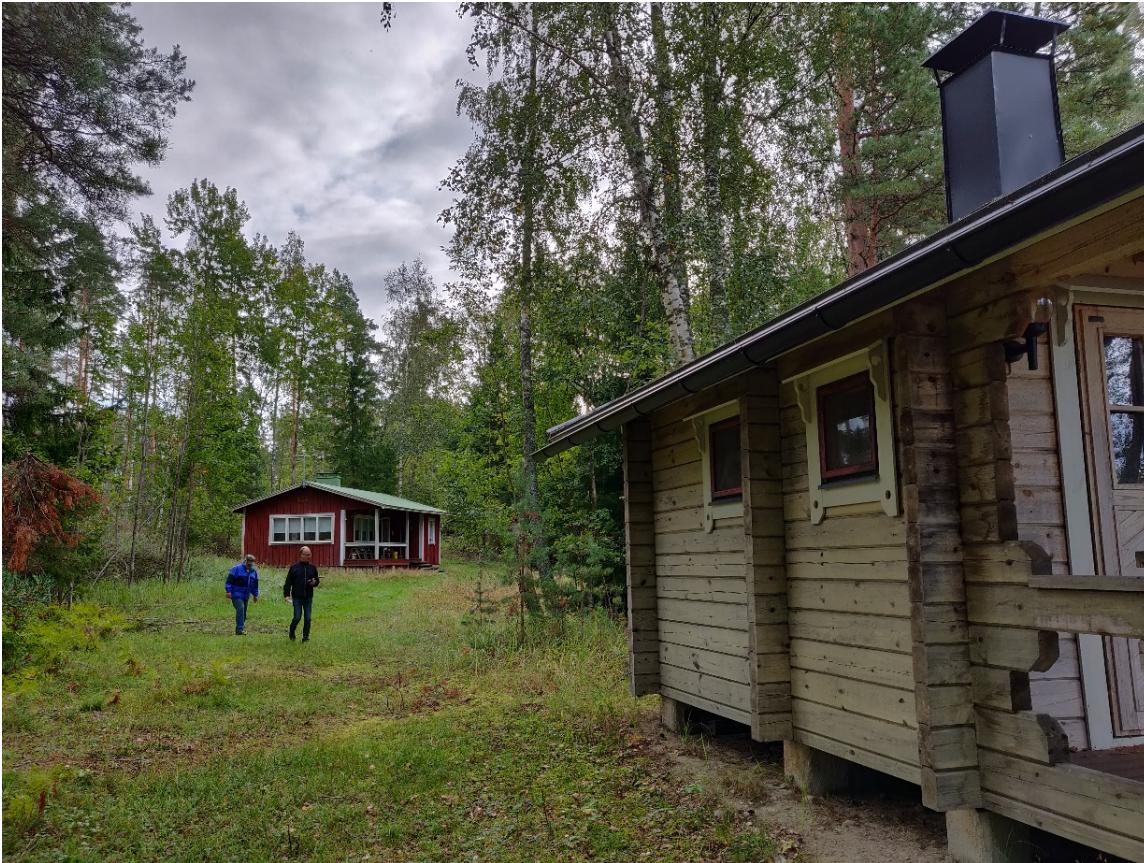
Kuva 10: Rantasaunan pohjoisjulkisivua ja taustalla Kettula.

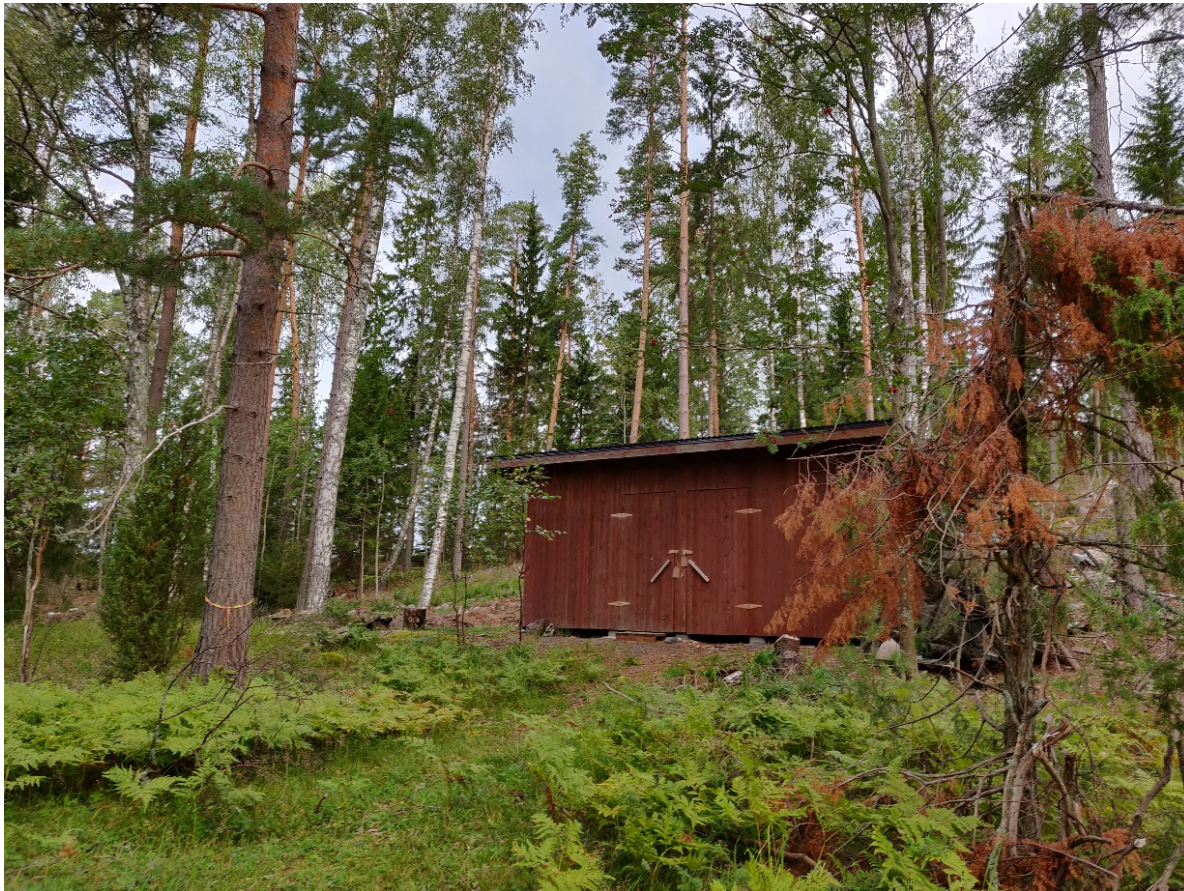
Halkoliiteri on rakennettu rantasaunan jälkeen vuonna 2001.⁶ Liiteri on puurakenteinen ja maalattu punamullan sävyyn. Pulpettikatto on väritykseltään musta. Rakennuksella ei ole rakennushistoriallisia arvoja.

Kuva 11: Halkoliiteri.

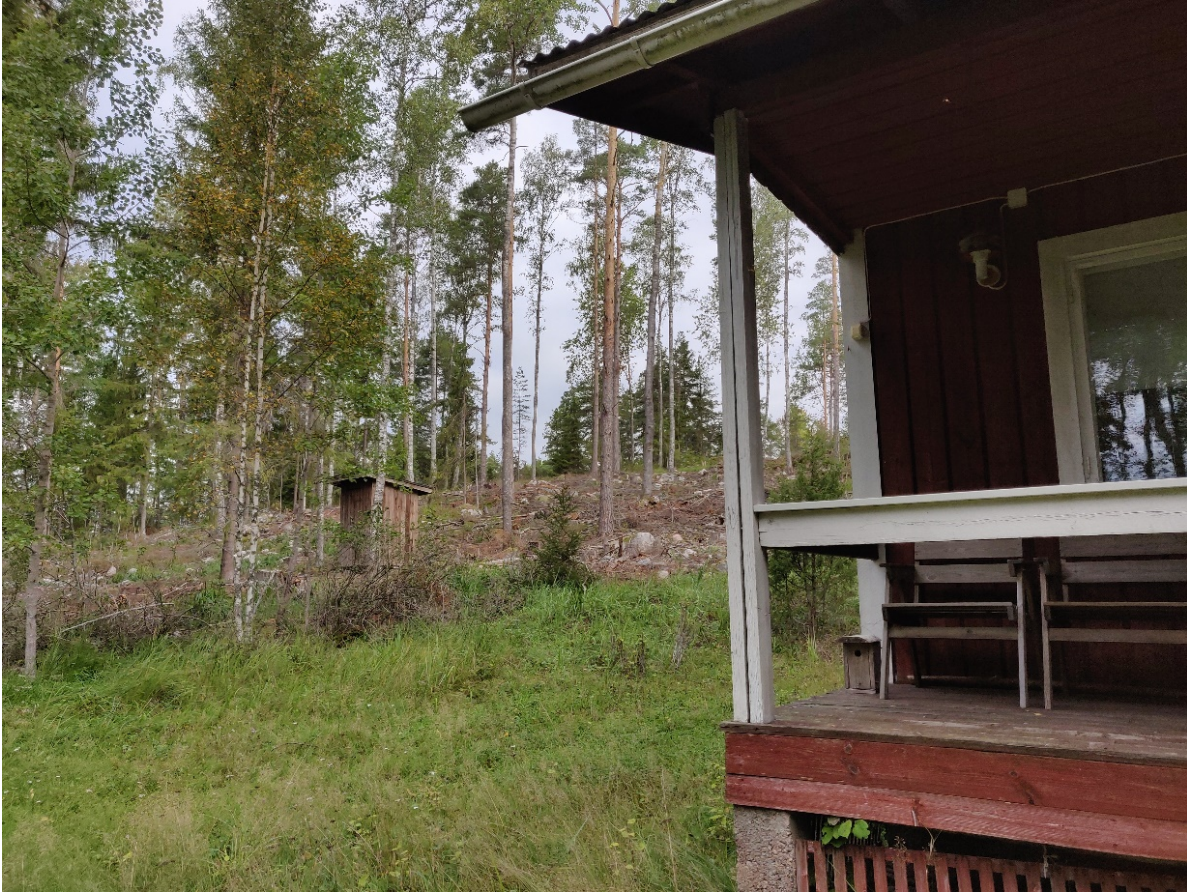
Puucee / käymälä on myös puurakenteinen. Rakennusvuodesta ei ole tietoa. Puuceellä ei ole rakennushistoriallisia arvoja.

Kuva 12: Puucee / käymälä metsän laidalla. Oikealla Kettulan länsikulma.
