## Nordcenterin kunnallistekniikan nykytilan selvittäminen

### Raportti

30.8.2019

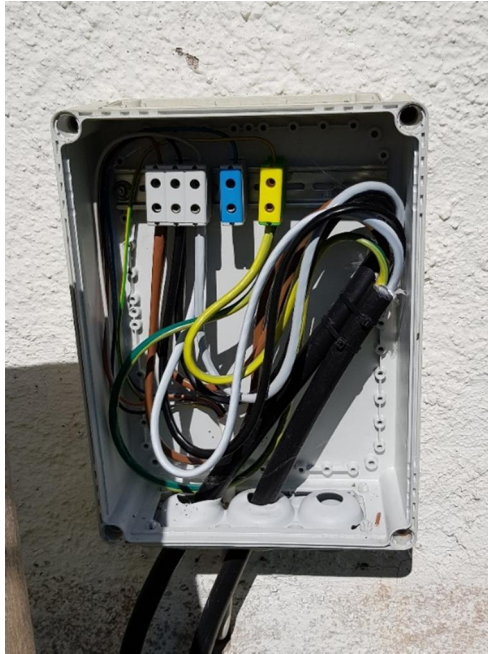
Kuva 3. Katuvalaistuspäätte (talon seinällä)

Katuvalaistuspäätteen kautta sähköt saadaan alueen uusimmille valaistuksille Merituulentielle, Äminnen kartanon tielle, Mäntykallionkujalle ja Golfpolulle. Katuvalaistuspäätteeltä lähtevistä maakaapeleista puuttui kaapelisuojakourut, jotka estäisivät kaapeleita rikkoontumasta (mekaaninen iskunkesto).

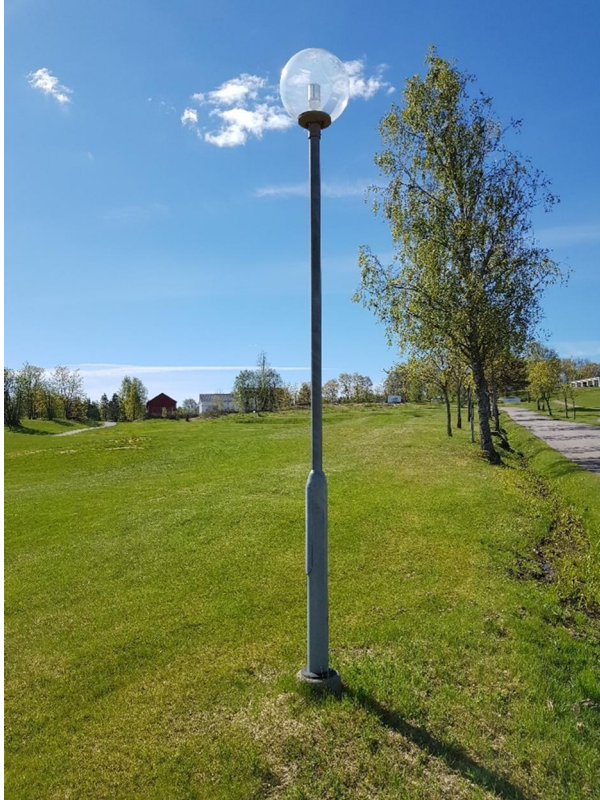
Kuva 5. Äminnen kartanontien valaistus kartanolle saakka

Sisääntuloväylän (Äminnen kartanontie), kartanon ympäristön ja parkkialueiden valaistuksien kunto oli silmämääräisesti kohtalainen. Valaisin pylvääät ovat paikoin sijoitettu pitkälle tiestä (<2m), jolloin valaistus ei kohdistu sinne, minne sitä eniten tarvitaan. Pylvääät ovat vain 3m korkeita ja pylväsvälit lyhyitä (20-25m), jolloin hyvän valaistuksen toteuttaminen ajoradalle on hankalaa. Pallovalaisimet ovat todennäköisesti vanhoja elohopeahöyrylamppuversioita, joihin on asennettu korvaavat led-lamput. Pallovalaisimien ongelma on, että suurin osa valosta karkaa muualle kuin tielle (ylöspäin). KytKentättilassa sulakkeet 10A.

Valaistus kannattaisi uusia kauttaaltaan nykytekniikalla, jolloin sisääntulo alueelle saataisiin pimeään aikaan turvalliseksi ja edustavaksi. Tämä olisi varmasti myös eduksi jos/kun aluetta ja kartanon käyttöä halutaan kehittää.

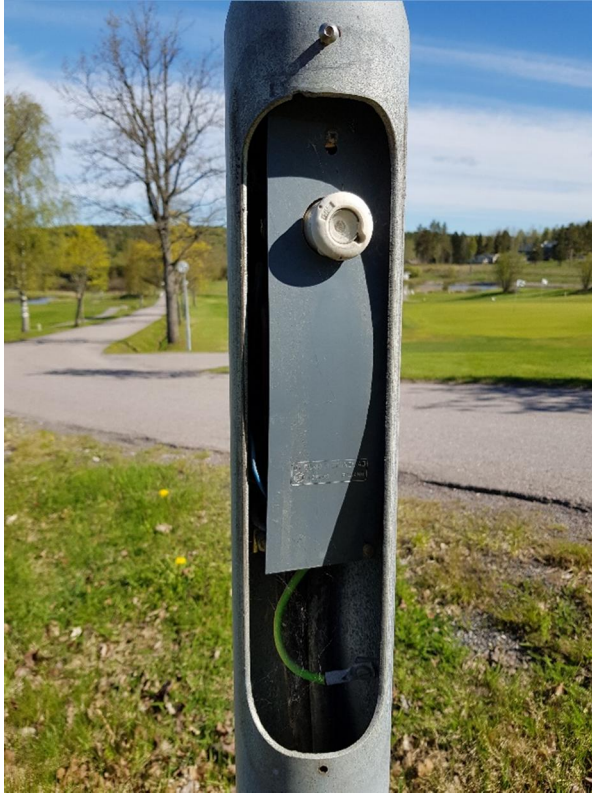
Kuva 6. Pylvään kytkentätila

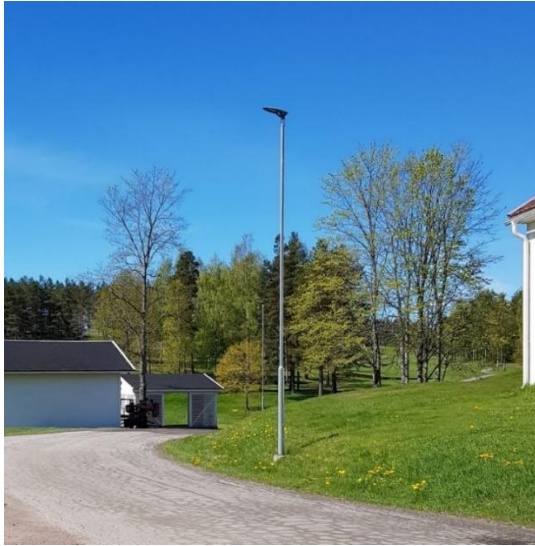
Kuva 7. Äminnen kartanon tien, Merituulentien ja Golfpolun valaistus

Kartanolta eteenpäin on toteutettu alueen uusimmat valaistukset (alle 10 vuotta sitten), joiden kunto oli silmämääräisesti hyvä. Valaistukset on sijoitettu ajoratoihin nähden hyvin (n. 1m). Pylvääät ovat 6m korkeita, jolloin saadaan pidemmät pylväsvälit. Valaisimet ovat led-valaisimia (mallista ja tehosta ei tietoa). KytKentättilassa sulakkeet 10A.

Valaistuksille kannattaisi tehdä sähkötekniset mittaukset (mm. oikosulkuvirrat), jolloin saataisiin varmuus, että voidaan suhteellisen pitkien ryhmien perään asentaa mahdollisia uusia valaistuksia alueen kehittyessä, vai tarvitaanko esim. uusi keskus.

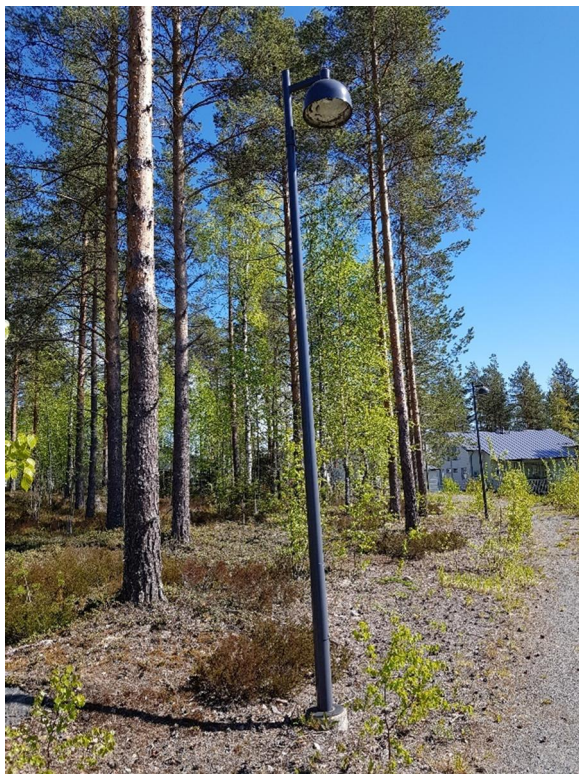
Kuva 9. Mäntykallionkujan valaistus

Mäntykallionkujan valaistusasennukset ovat melko tuoreita ja kunto oli silmämääräisesti hyvä. Valaistukset on sijoitettu ajoratoihin nähden hyvin (n. 1m). Thorn Victor -valaisimet ovat monimetallilampuilla (tehosta ei tietoa). Tarkkaa tietoa ei ole saako Mäntykallionkujan valaistukset syöttönsä Äminnen kartanon tieltä vai Mäntykallionkujalla sijaitsevista kiinteistöistä.

Monimetallilamput ovat tehokkaita ja värintoistoltaan hyviä, mutta niiden huonopuoli on lyhyt ikä (vaihtoväli n. 3 vuotta). Valaisimet kannattaisi päivittää esim. saman muotokielen led-valaisimiksi, jolloin sähkönkulutus olisi pienempää ja lamppuja ei tarvitsisi vaihtaa.

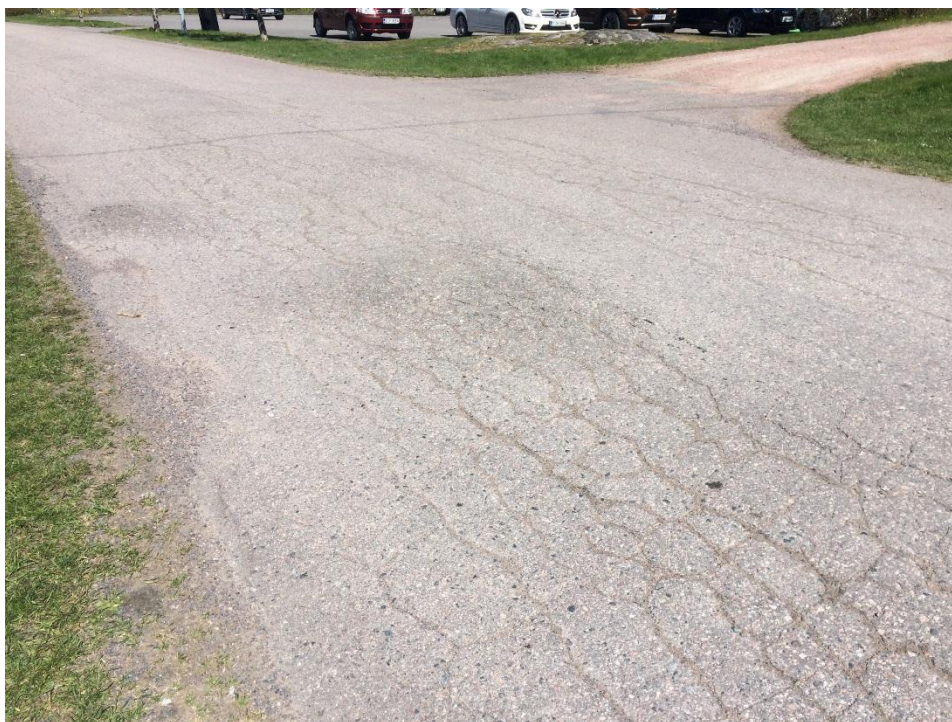
Sisääntuloväylän kunto oli kokonaisuudessaan huono. Asfaltoitu osuus sisälsi paljon sekä pituussuuntaisia että poikkisuuntaisia halkeamia, painumia ja routanousuja. Merituulentiellä oli paikoin pahoja tienreunan murtumia. Asfaloituilla osuuksilla ei ollut minkäänlaisia pientareita. Sivukaltevuuksissa oli myös puutteita. Mitään kuivatusrakenteita ei ollut. Maastokäynti suoritettiin hyvin kuivaan aikaan, jolloin kuivatukseen liittyviä ongelmia ei havaittu.

Kuva 13. Äminnen kartanon tie pysäköintialueen edustalla

Rakennekerrokset tulisi uusia kauttaaltaan, jotta sisääntulo alueelle saataisiin edustavaksi. Sisääntuloväylä voisi olla myös leveämpi, jotta ajoneuvot pystyisivät kohtaamaan paremmin. Ajoradan yhteydessä tulisi olla kevyenliikenteen väylää. Kuivatus pitäisi tarkastella tarkemmin. Kuivatusta voidaan parantaa parantamalla sivuojen toimivuutta.

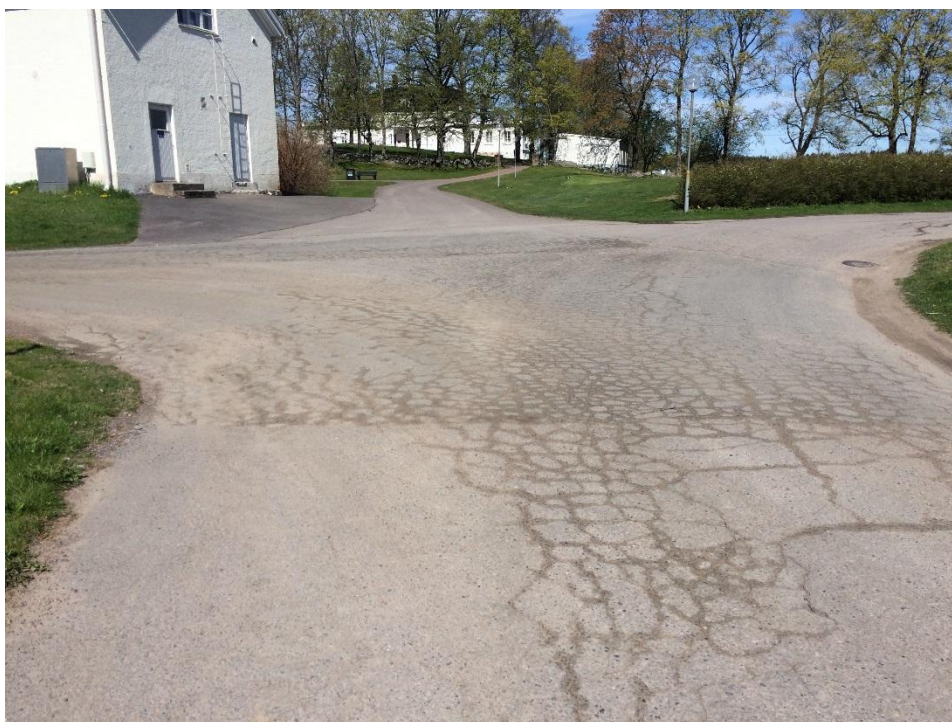
Kuva 14. Äminnen kartanon tien ja päärakennukseen johtavan tien risteys

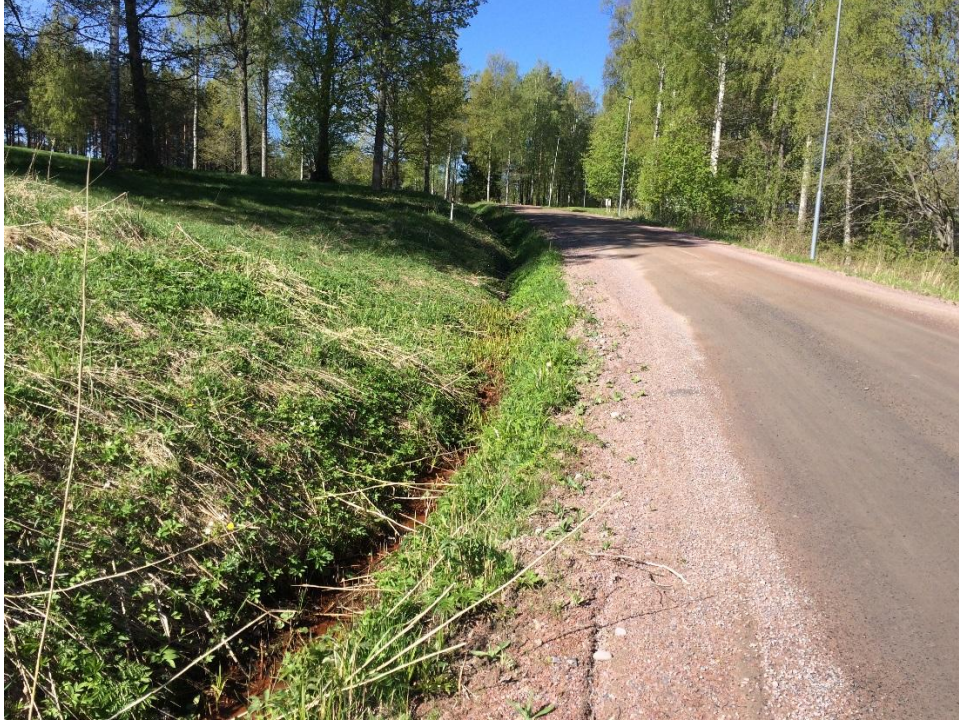
Kuva 15. Merituulentien reuna

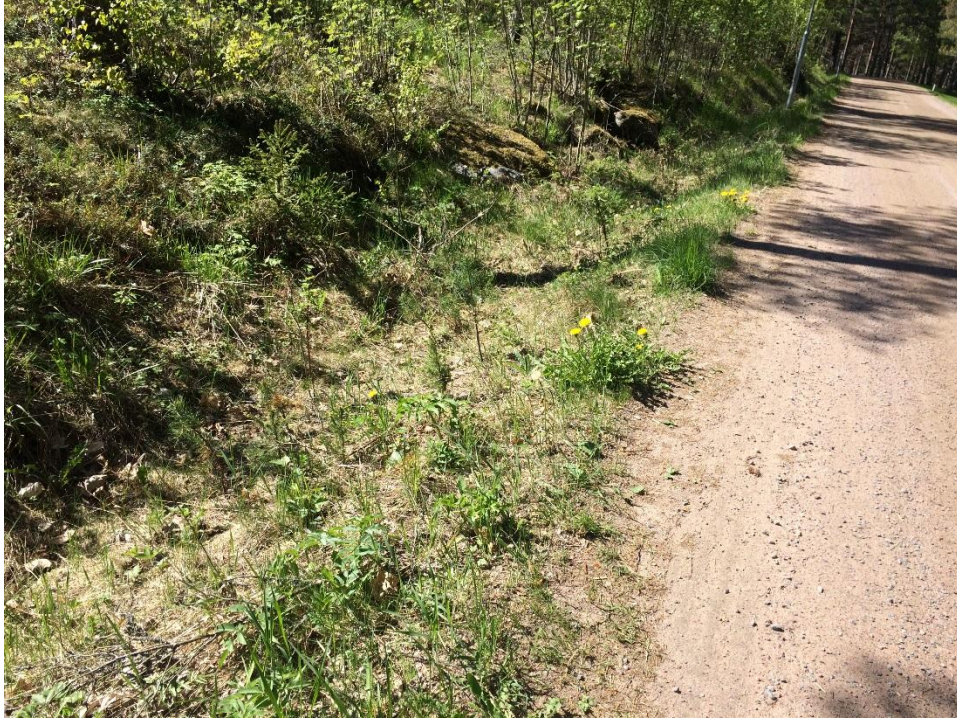
Kokoojaväylän pohjoisosassa asfalttipäällyste oli hyvä kuntoinen. Maaperäkartan mukaan alueella on kalliopohjamaa, joka selittää hyvän kantavuuden. Sorapäällysteisellä osuudella tien pinta on kohtalaisen tasainen, kylläkin vaihtelee paljon. Vaihtelu johtuu pohjamaan vaihteluista. Tierakenteessa ei todennäköisesti ole siirtymärakenteita lainkaan. Tien reunat ovat reilusti heinittyneet. Tien reunat eivät ole pahasti painuneet.

Kuva 16. Äminnen kartanon tien eteläpään heinittynyt tien reuna

Kokoojaväylän ajoradan leveys voisi olla leveämpi. Kokoojaväylä voisi olla myös asfalttipäällysteinen. Lopullisen päätöksen leveyden ja päällysteen suhteen voisi tehdä liikennemäärien perusteella. Pohjamaa on osittain routimatonta, joten päällysrakenteen parantaminen vaatii kevyempiä toimenpiteitä kuin sisääntuloväylällä. Kuivatusta voidaan parantaa parantamalla sivuojien toimivuutta.

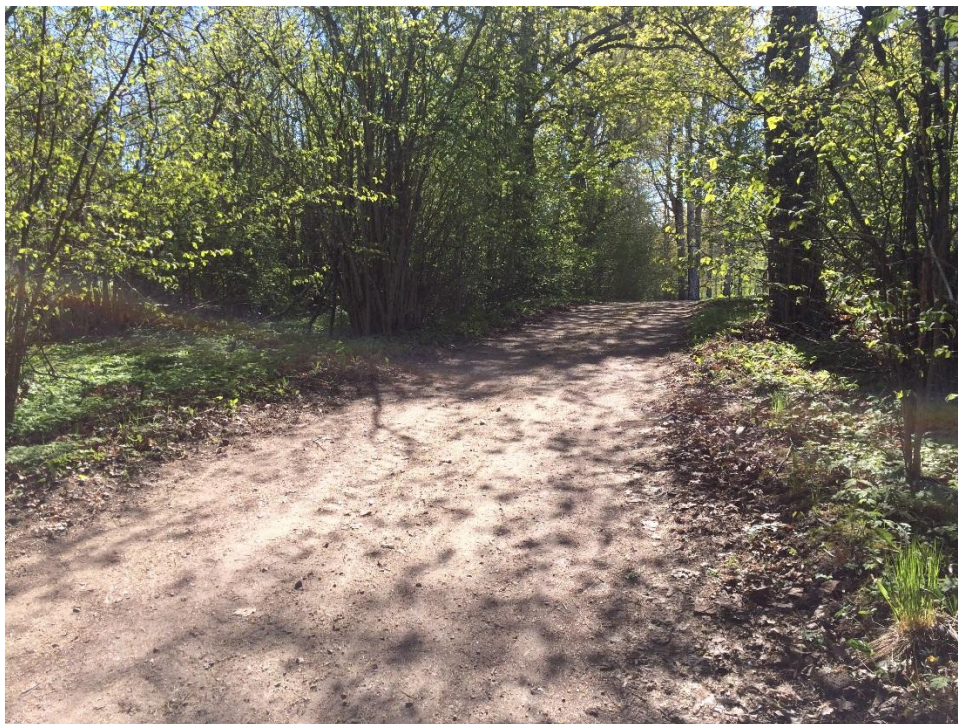
Merituulentien pohjoispuolen asunto-/huoltoväylien reunat ovat hyvin heinittyneet ja pinta on hyvin epätasainen. Tien pinnan kuivatus ei todennäköisesti toimi ollenkaan. Länteen päin mentäessä myös ajoradan keskusta on heinittynyt. Ajoneuvot eivät pysty kohtaamaan.

Kuva 17. Heinittyneet tien reunat

Ajoradan leveydet todennäköisesti riittävät nykyisillä liikennemäärillä. Rakennekerrokset tulisi uusia. Pohjamaa vaihtelee alueilla paljon ja parannustoimenpiteet riippuvat niistä. Kuivaus on tarkistettava tapauskohtaisesti. Ajoneuvojen tulisi pystyä kohtaamaan asunto-/huoltoväylillä. Asunto/huoltoväylille voisi rakentaa kohtaamispaikkoja, jos tietä ei haluta kautaltaan leventää.

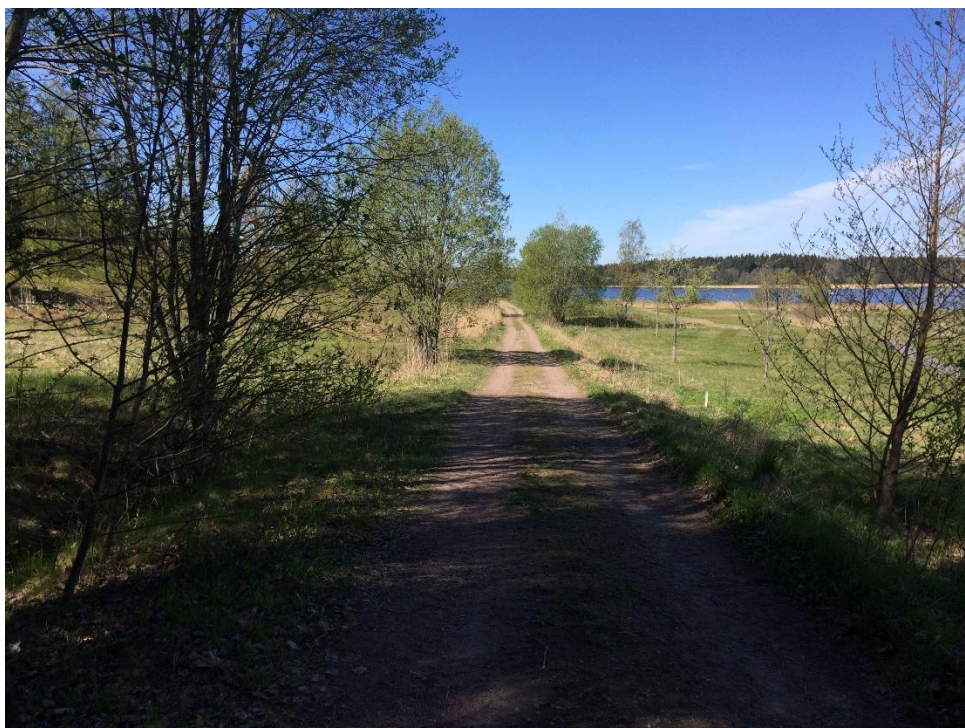
Kuva 18. Heinittynyt tien reuna ja ajoradan keskusta.

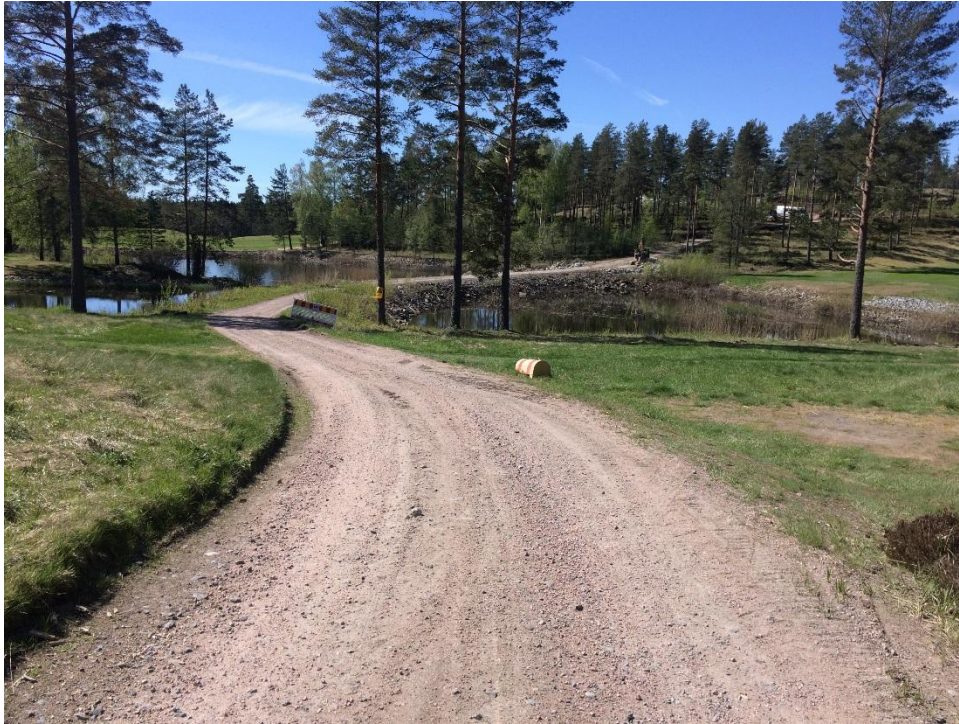
Åminnen kartanon tien loppuosassa ajoradan kunto vaihtelee paljon. Ajoradalla on paikoin paljon painumia. Tien reunat ovat hyvin heinittyneet. Ajoneuvot eivät pysty kohtaamaan.

Kuva 19. Ajorata tasainen mutta reunat heinittyneet

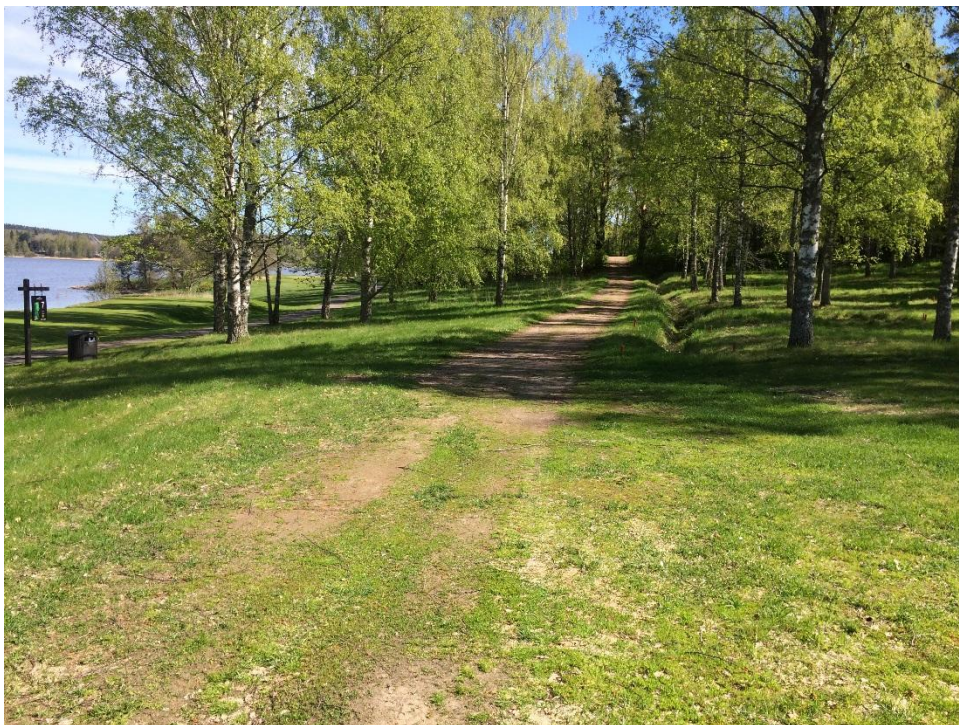
Länsireunan asunto-/huoltoväylien ajoradat ovat täysin heinittyneet. Länsireunassa on myös yksi osuus, joka on asfaltoitu ja pinta on melko hyvä. Pinnassa on hyvin vähän painumia ja halkeamia.

Kuva 20. Täysin heinittynyt ajorata

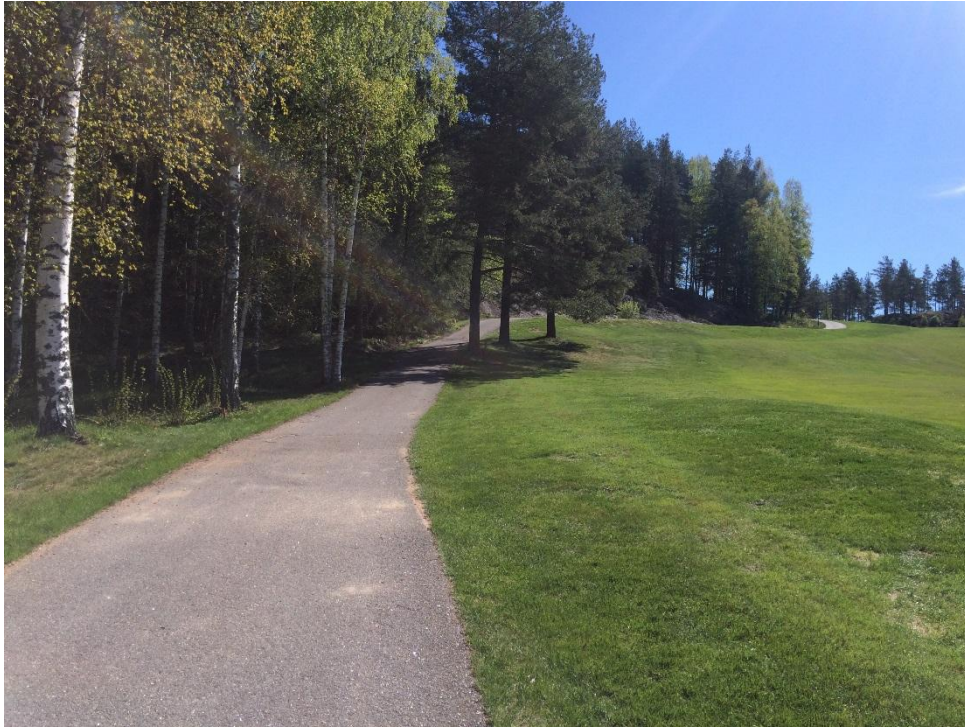
Kuva 21. Hyväkuntoien asfalttipäällyste

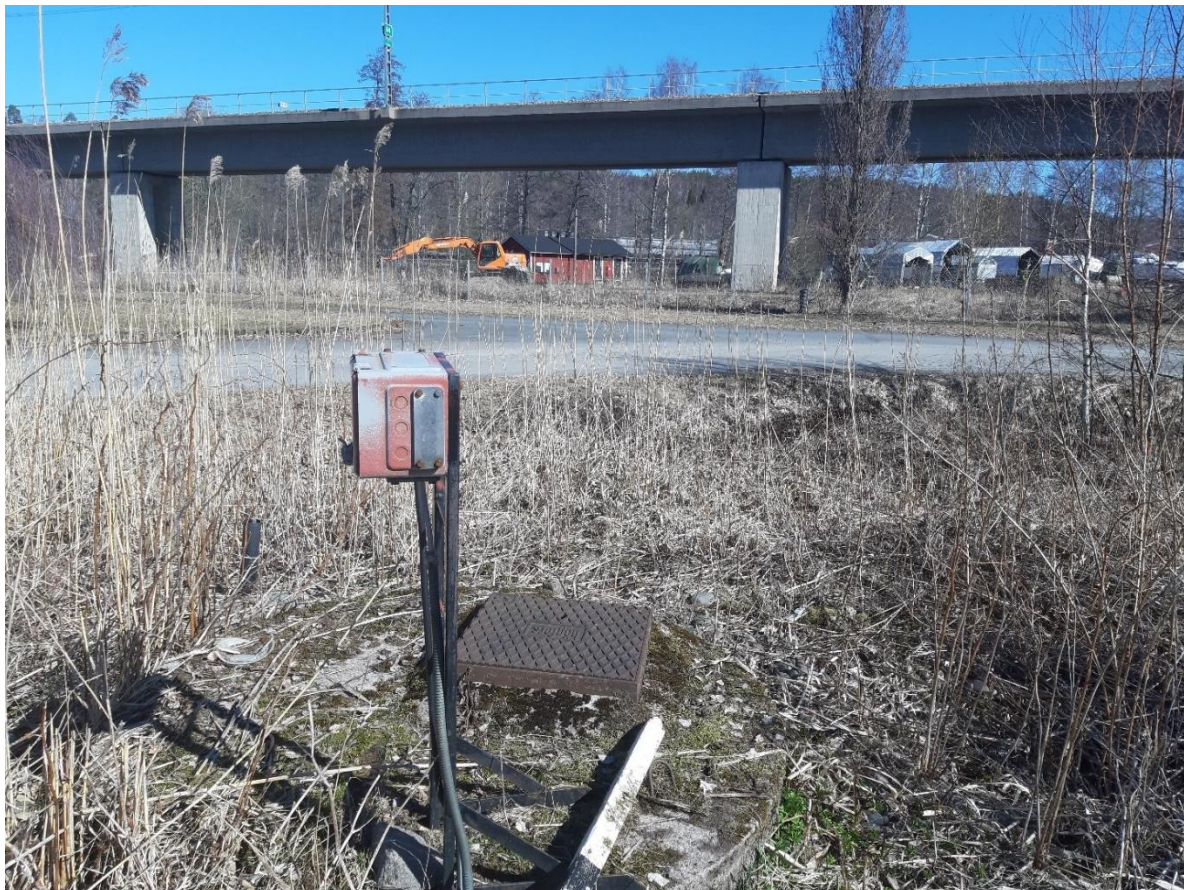
Mittauskaivoon pääsee ympäristöstä pintavettä. Kaivo sijaitsee meren rannassa ja kaivoon pääsevä vesi voi olla ainakin osittain suotautunutta merivettä. Kaivo pumpataan tyhjäksi mitausten luennan ajaksi ja se täyttyy uudelleen muutaman tunnin kuluessa. Kohdekäynnin aikana kaivoa ei tyhjennetty vedestä, joten sen rakenteiden ja laitteiden kunnosta ei tehty tarkempaa arviota. Kaivo vuotaa ja sen saneeraus on ajankohtaista. Saneeraussuunnittelun yhteydessä tulee tarkastaa mittarin ja laitteiden kunto.

Kuva 13. Mittauskaivo sijaitsee lähellä merenrantaa.

Mittauskaivo tulee tyhjentää ja sen kunto tarkistaa. Saneeraustarve on todennäköinen, koska kaivoon pääsee ympäristöstä vettä. Samalla tulee tarkistaa laitteistojen kunto ja saneerata myös ne tarvittaessa.

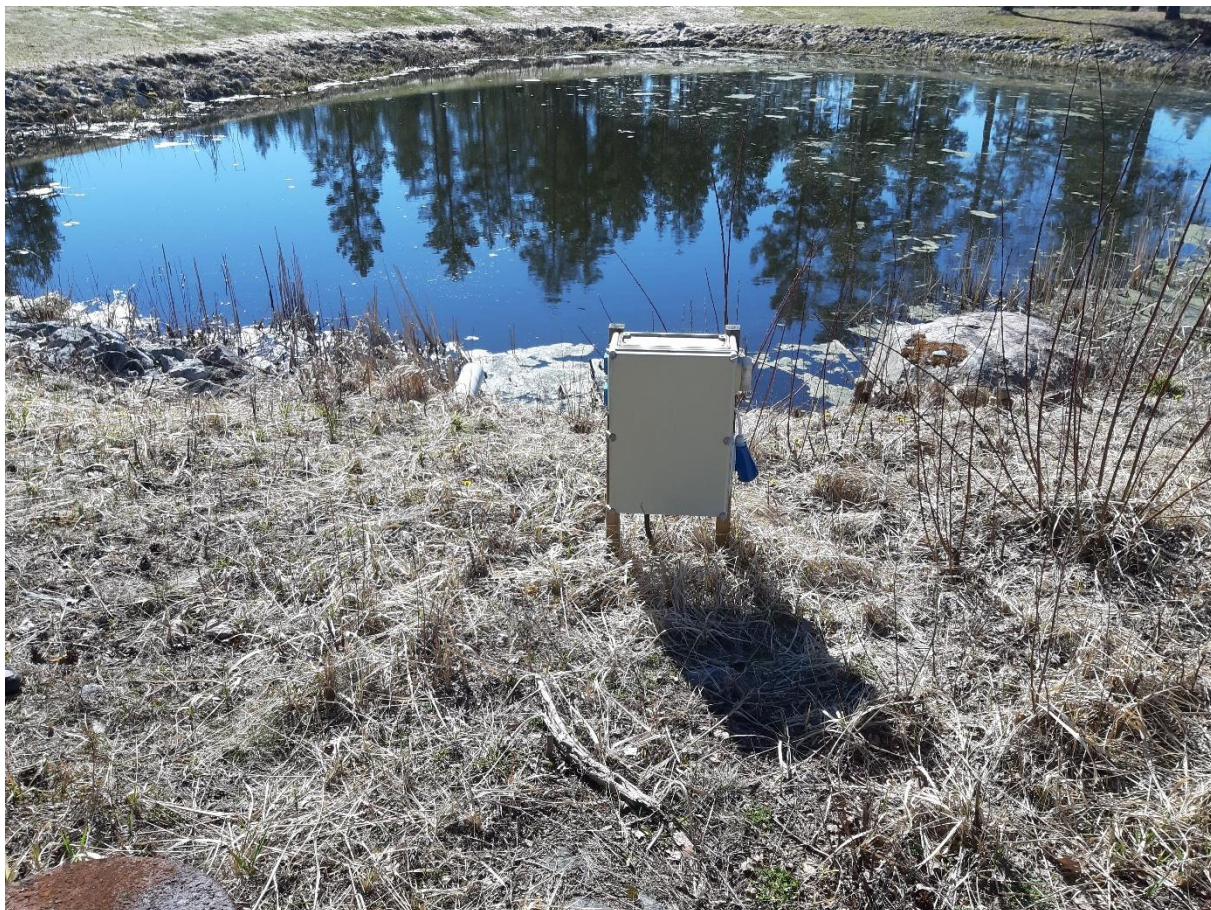
Jätevedenpumppaamo saneerataan kuluvana vuonna (2019). Saneerauksessa uusitaan koko pumppaamo kaivoineen ja laitteineen. Pumppaamoon tulee kaksi vuorottelevaa pumpppua. Pumppaamolta on ylivuoto viereiseen lampeen. Ylivuodon riskiä pienennetään kahdella pumpulla, jolloin toisen vikaantuminen ei aiheuta ylivuotoa. Pumppaamolle tuodaan sähköt kahta kautta, jolla varaudutaan paikallisiin sähköhäiriöihin. Pumppaamo varustetaan asianmukaisella varoitussysteemillä. Saneerauksen jälkeen pumppaamo on hyvässä kunnossa. Nykyistä kuntoa ei arvioida tässä yhteydessä tarkemmin.

Kuva 24. Jätevesipumppaamon JVP1 ylivuoto läheiseen lammikkoon.

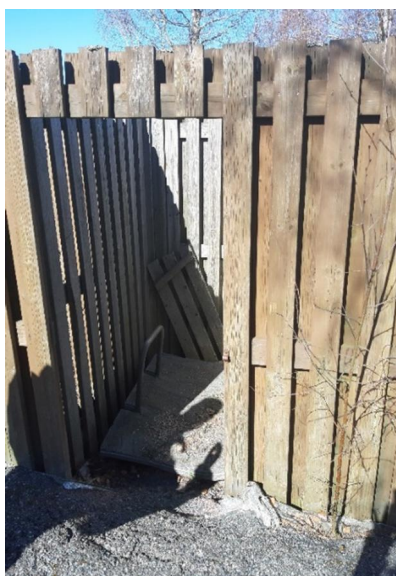
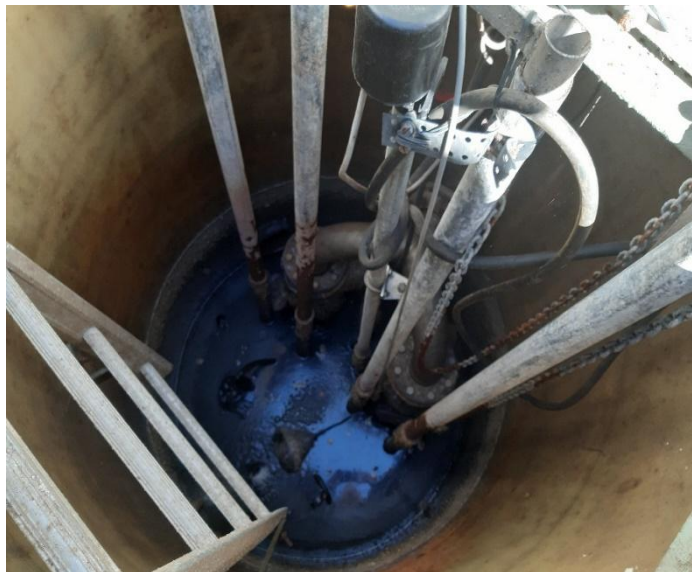
Kuva 25. Jätevedenpumppaamo JVP 2.

Jätevesipumppaamon ympärillä on lautarakenteinen kehikko. Pumppaamon kansi on lukittu. Pumppaamon kaivo on lujitemuovia. Kaivossa ei ollut näkyviä vuotoja.

Pumppaamolla on hälytysvalo, jonka lisäksi hälytyksistä lähtee tieto puhelimeen tekstiviestinä. Viestit eivät aina toimi. Pumppaamolla käydään viikoittain tarkistamassa pumppaamon toiminta ja kunto. Pumppaamo ja pintavipat puhdistetaan tarvittaessa.

Pumppaamolla on kaksi vuorottelevaa uppopumppua. Vuorottelevien pumppujen käyttö vähentää pumpun toimintahäiriöstä tai rikkoontumisesta aiheutuvaa riskiä. Pumppujen ikä ei ollut tiedossa. Jätevesipumpun toiminnallinen elinkaari on yleisesti noin 10-20 vuotta. Mikäli pumput ovat tätä vanhempia tulisi niiden saneeraukseen varautua.

Jätevesipumppaamoiden toiminta ja kunto tarkistetaan säännöllisesti. Laitteistojen säännöllinen kunnossapito ja tarkastus pienentää toimintahäiriöiden riskiä sekä niistä aiheutuvia vaikutuksia. Kunnossapitotoimista on hyvä pitää kirjaa ja merkitä ylös havainnot poikkeamista sekä häiriöiden syistä.
