BILAGA 3

DETALJERADE ÅTGÄRDSEXEMPEL PÅ VATTENSKYDDSKONSTRUKTIONER

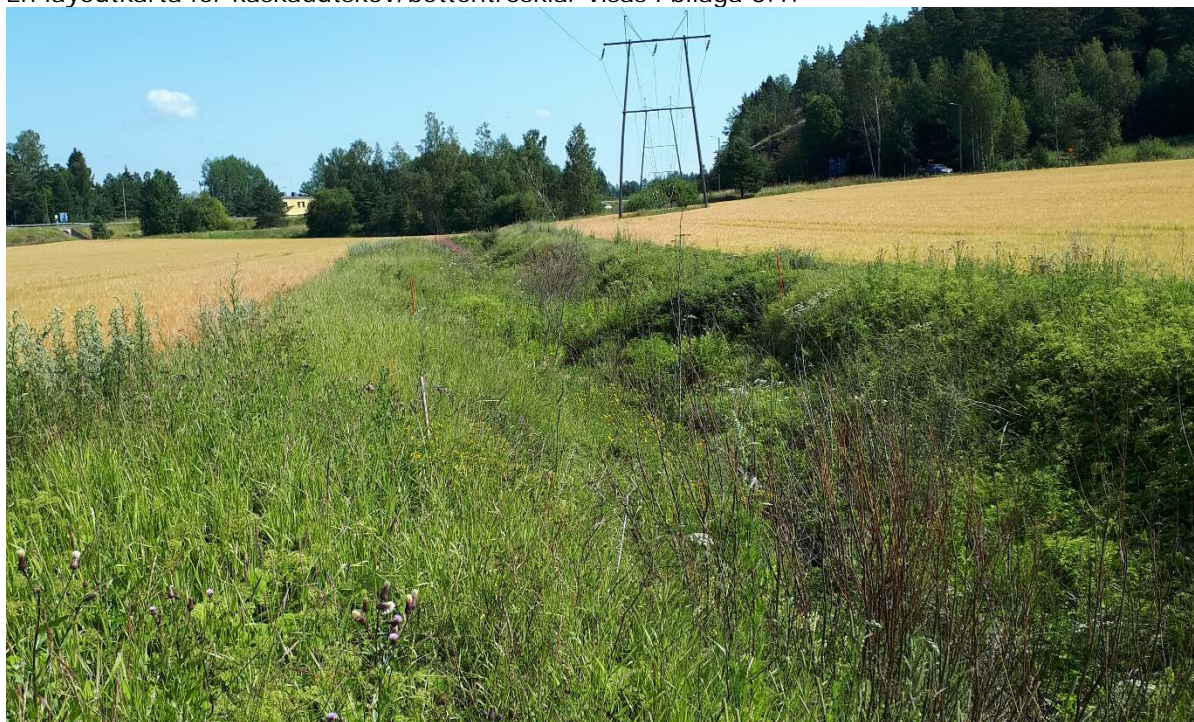
Bild 1. Stamdike som rinner från Malmkullahället. I nuläget hålls fåran inte öppen under lågvattenflöde, trots fårans branta lutning.

För att stävja erosionen i fåror föreslås en serie av bottentrösklar/kaskadutskov till den västra sidan av Törvesbrovägen för att sänka flödes hastigheterna. Det behövs flera trösklar för att vattnets fallvinkel kan göras mer långsluttande än i nuläget. Detta sänker vattnets flödes hastighet. Av avrinningsområdet för den fåra som börjar från Malmkullahållet ligger 1,8 km² i planeringsområdet och de uppskattade hastigheterna av högvattenflödet har en kraftig erosionseffekt på ställen som inte är täckta av gräs i någon större utsträckning.

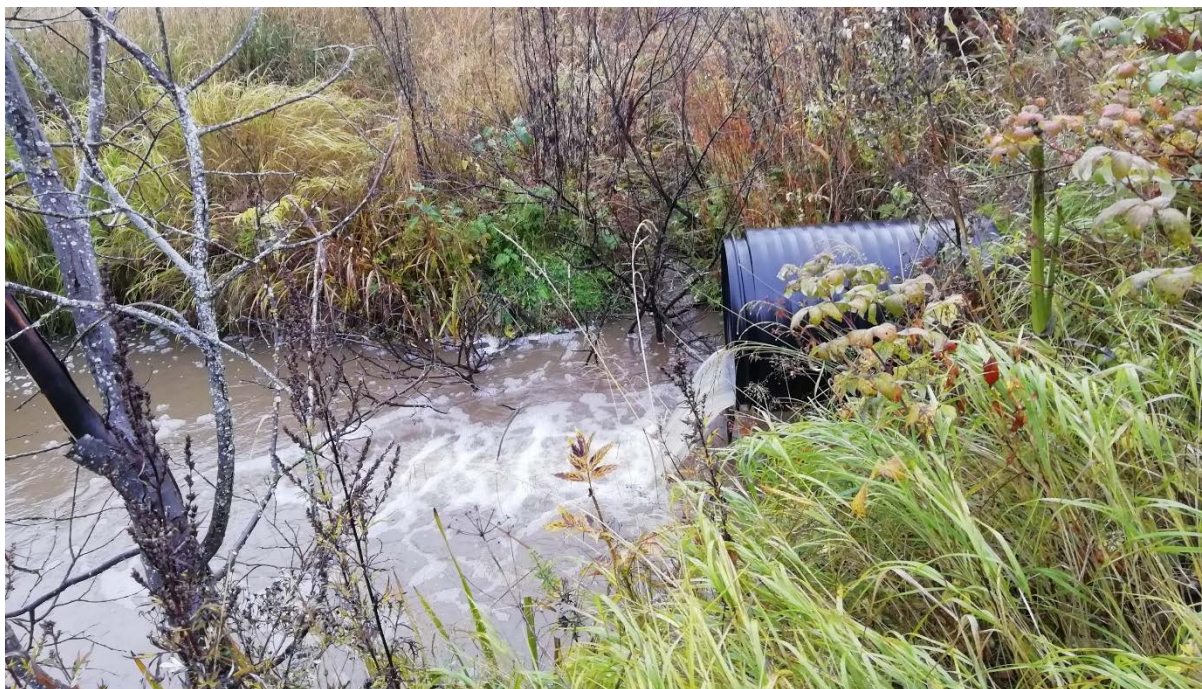
Duschbäcken har rörlagts i sammanflödet med sidofåran. I stora avrinningsområden (över 30 ha) kan rörläggningar orsaka extremflöden och flödeshastigheterna nedanför omfattande rörläggningar är höga. Av denna orsak kan det förekomma erosion nedanför rörläggningarna. Nedanför rörläggningen finns en reservoar med stenläggning.

Bild 2. Rörläggning i Duschbäcken (bild Minttu Peuraniemi)

Från röret flödar vattnet fritt och reservoaren nedanför dämpar knappt flödet (bild 2). Av denna orsak är det även möjligt att bygga en bottendamm i området för att höja vattennivån i reservoaren. En bottendamm i morän och sprängsten kan innebära kostnader på upp till 10 000–15 000 euro och det lönar sig att utarbeta en byggnadsplan för bottendammen.

En annan möjlighet är att anlägga ett svagt sluttande erosionsskydd nedanför röret. Erosionsskyddet kan utgöra hinder för fiskarnas stigning och bör därför anläggas så svagt sluttande och naturenligt som möjligt. Principen för höjningen av vattennivån nedanför trumman och erosionsskyddet visas på bild 3.

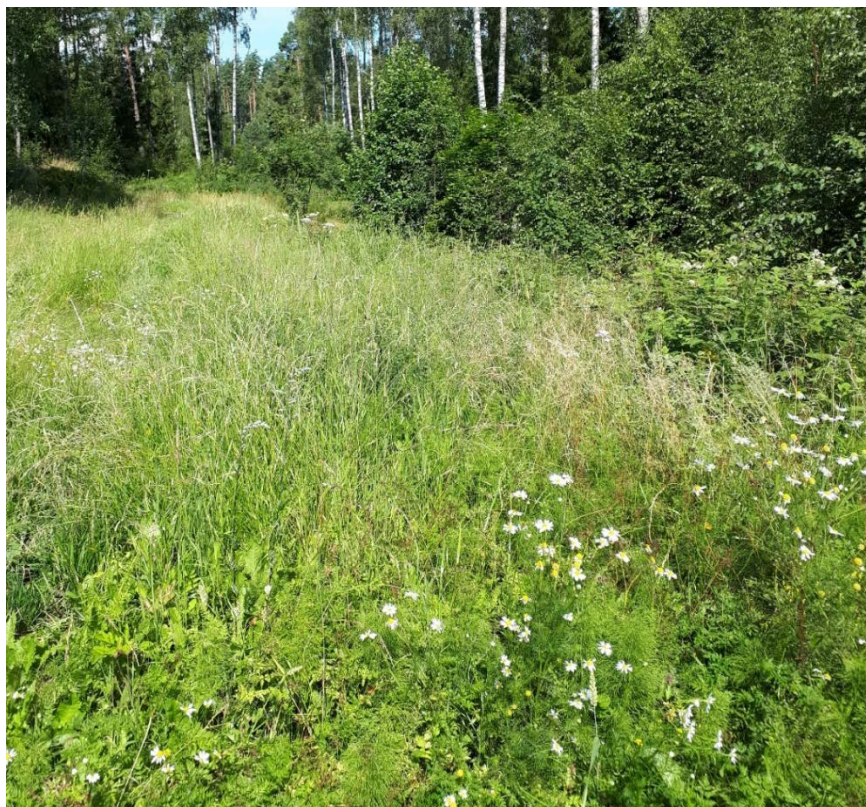
Bild 3. Området mellan ägovägen och åkern där bassängen kunde anläggas. Den nuvarande fåran ligger till höger på bilden.

Av denna orsak kommer en enskild bassäng att placeras nedanför åkrarna i stället för två bassänger. Grävarbetena förutsätter sprängning av berget och avsikten är att använda det krossmaterial som uppstår i övrig vattenbyggnation i området, till exempel i erosionsskydd. Gräv djupet för en enskild bassäng är över 3 meter och fördröjningen förblir trots detta under en timme vid medelvattenflöde. Flödehastigheten i bassängen överskrider rekommendationen (<0,01 m/s), och därför bör avsättningen effektiviseras genom flödesreglering och en siltgardin. Vattenytan i bassängerna bör stabiliseras på grund av risken för sur avrinning. Av denna orsak rekommenderas trots allt att en reglerbrunn installeras ovanför trumman vid den nuvarande ägovägen.

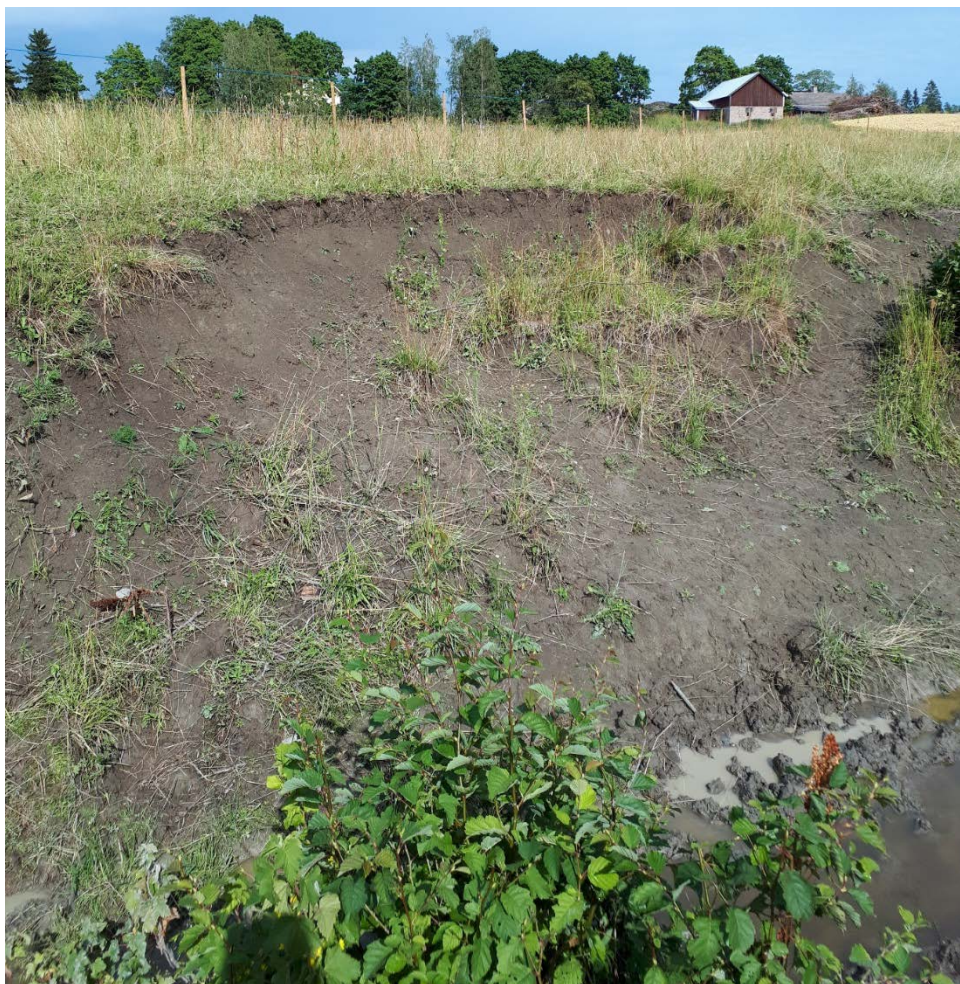
Grabbackas nedre lopp lider av kraftig erosion och släntskred. Även fosforhalterna i fåran är höga. Vid denna plats i fåran består marken av gyttjelera och fåran är redan i nuläget utrustad med stöd i form av stora stenblock. Mellanrummen mellan blocken har inte fyllts med mindre stenmaterial/grus och därför går lågvattenflödena under stenläggningen så att vattnet fortfarande kan orsaka erosion på botten. Det lönar sig att fylla igen mellanrummen i den nuvarande stenläggningen med grus/finkross #0–100 mm. Mellanrummen kan lättast fyllas med hjälp av vatten (t.ex. med vatten och grus i skopan som sedan sköljs ut i mellanrummen). Mellanrummen borde fyllas så väl att även lågvattnet kan strömma ovanpå stenläggningen och inte mellan stenarna.

Bild 4. Ett färskt släntskred. Slänterna borde täckas med t.ex. sprängsten för att bli stabilare.

För området lämpar sig en kombination av flera metoder. Igenfyllnad av de befintliga stenläggningarna och anläggandet av trösklar för att höja lågvattennivåerna kan kompletteras genom att omvandla gamla avsnitt av fårorna till översvämningfåror. Slänter som redan rasat eller som löper risk för att rasa bör repareras och skyddas mot erosion genom ytor av sten som stabiliserar slänterna. Stenläggningen kan anläggas av blandad sprängsten eller blandat naturstensmaterial. Tjockleken av stenläggningen ska vara minst 0,6 meter och storleken på stenarna $d_{65} < 400\text{--}500$ mm. Stenläggningen tätas noggrant och

mellanrummen mellan stenarna fylls med fint kross eller grus med hjälp av vattensköljning. De värst rasade områdena kan även fyllas med morän för att skapa mindre branta slänter. Stenläggningen kan byggas med en lutning på högst 1:2. Med tanke på organismernas möjligheter att röra sig lönar det sig att täcka alla vattenkonstruktioner i sprängsten med material i natursten.

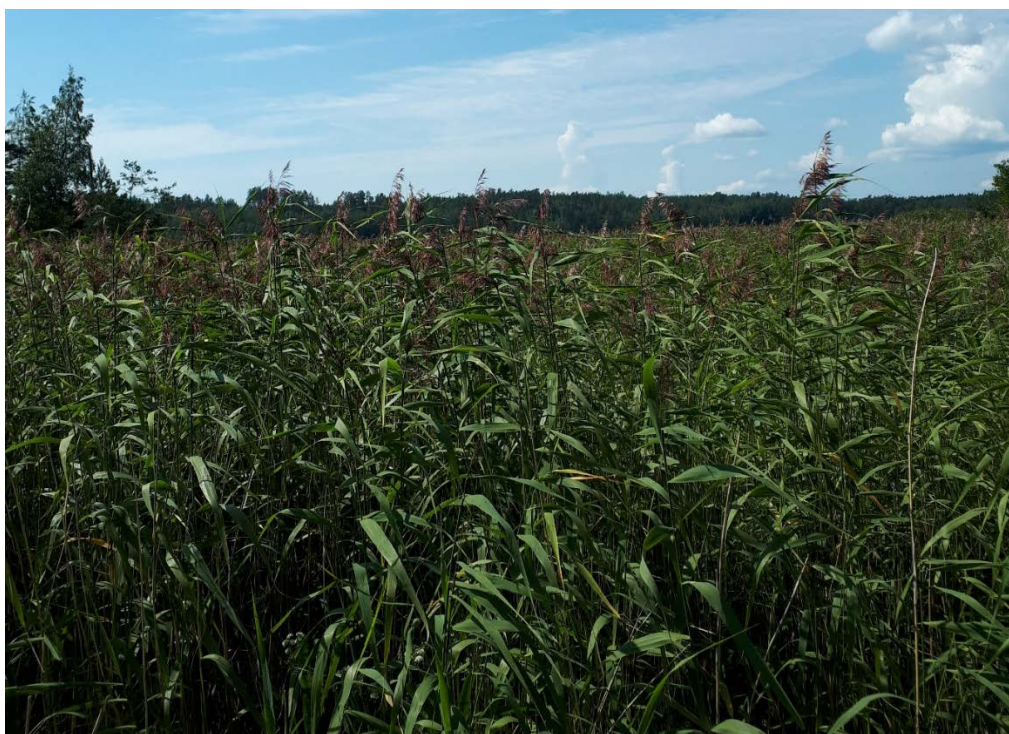
Bild 5. Mellan Kvarnträsket och vägen växer ensidig våtmarksvegetation.

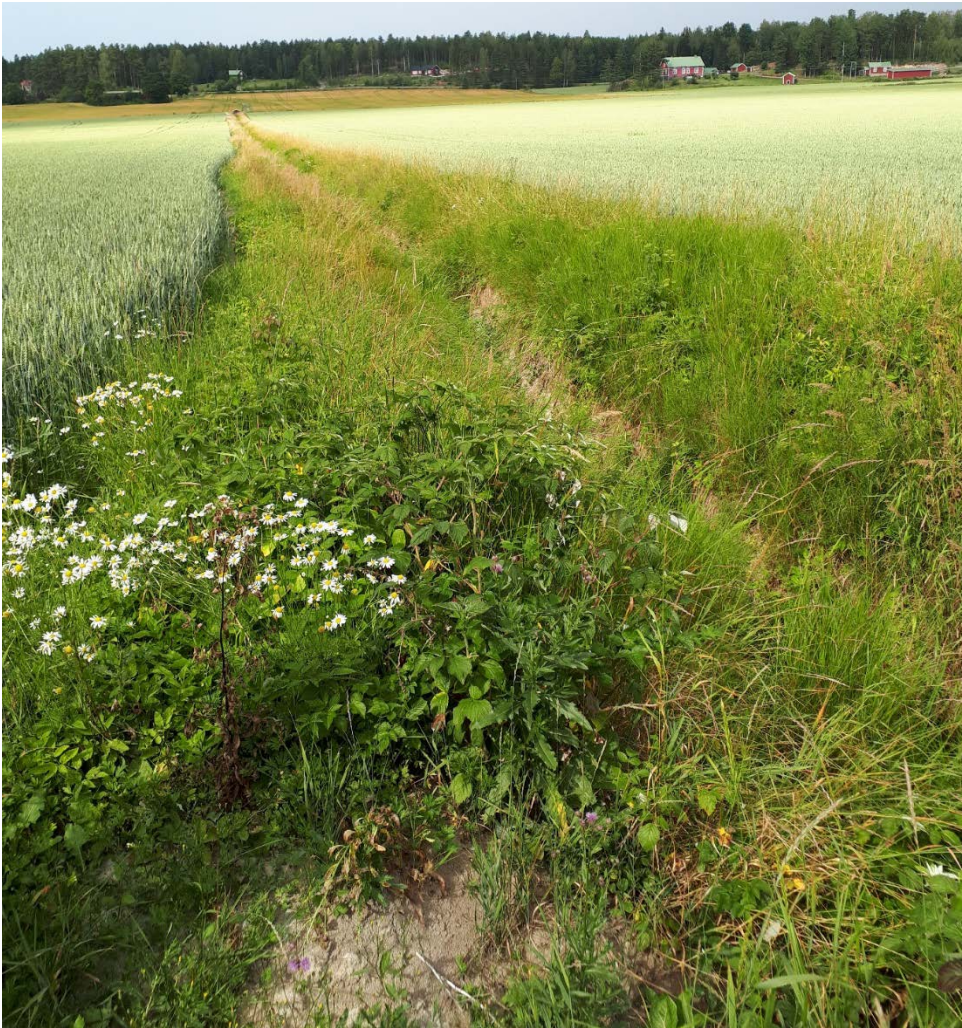
Bild 6. Om rördammen placeras i fåran på bilden används åkerns kantdiken för lagring av översvämningvattnen.

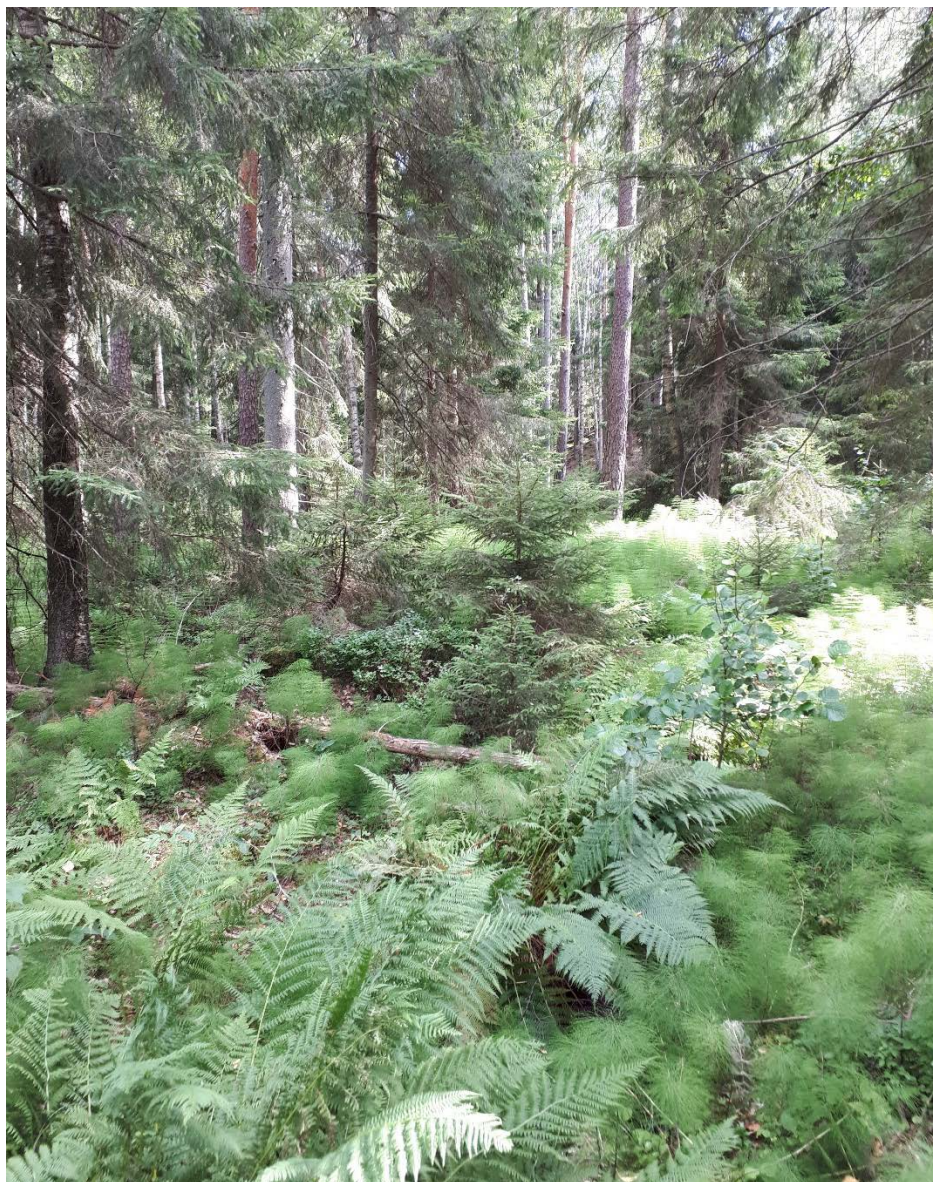
Bild 8. Den förhållandevis fuktiga skogssänkan kunde hållas blöt under längre perioder. Frodig vegetation växer i skogssänkan redan i nuläget.
