RASEBORG STAD

TROLLSHOVDA BRUKSOMRÅDE

KULTURMILJÖUTREDNING

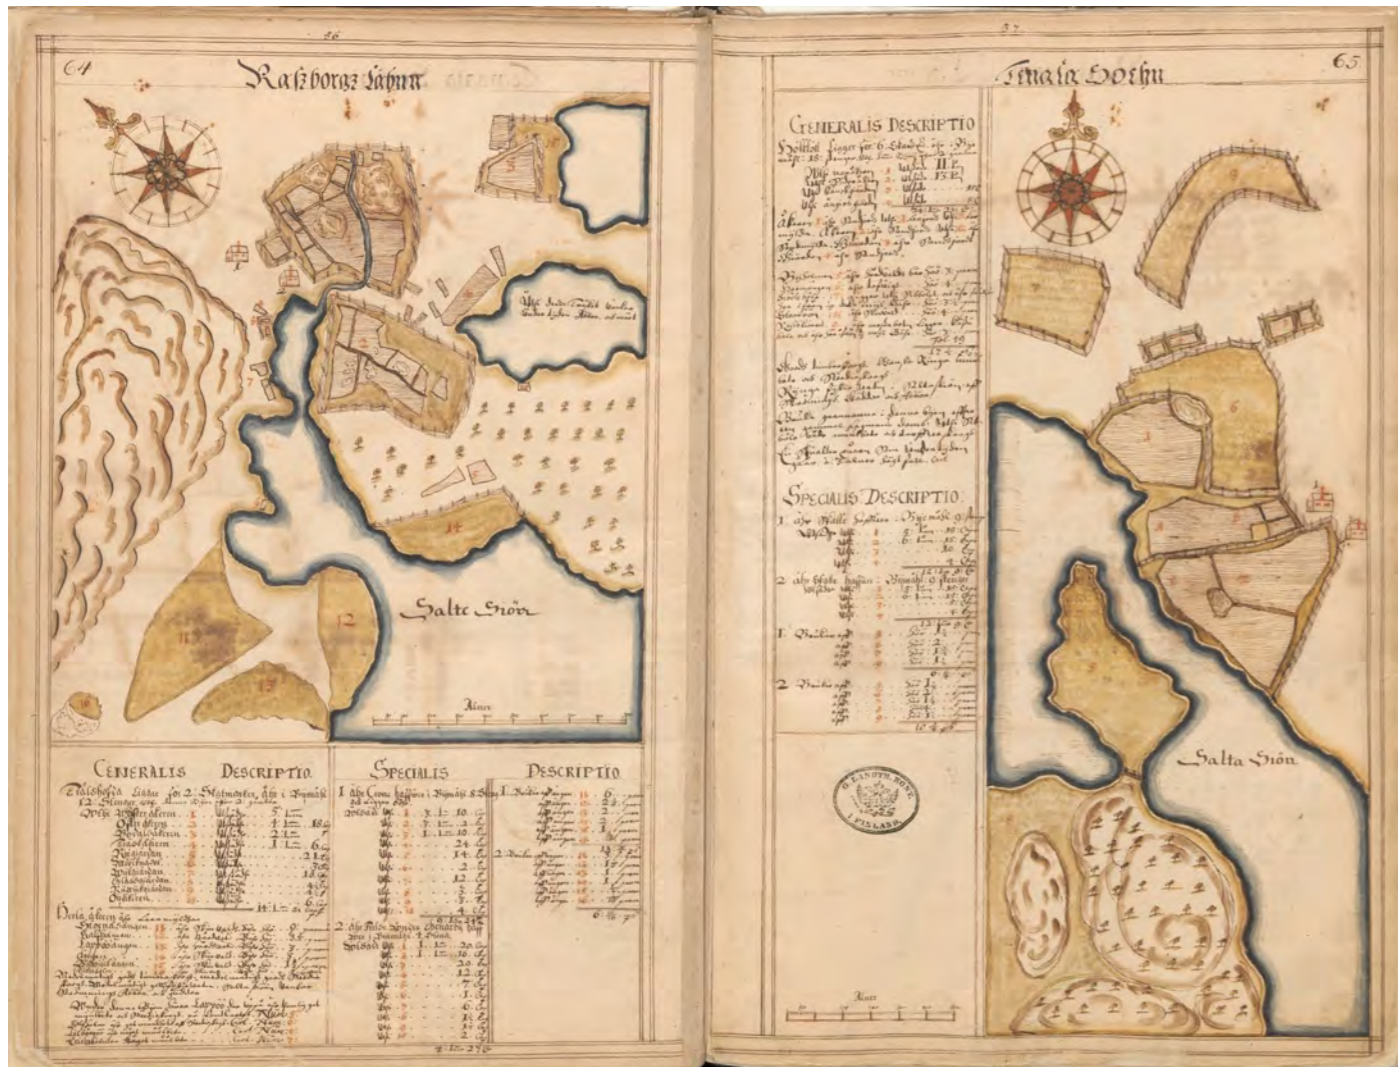
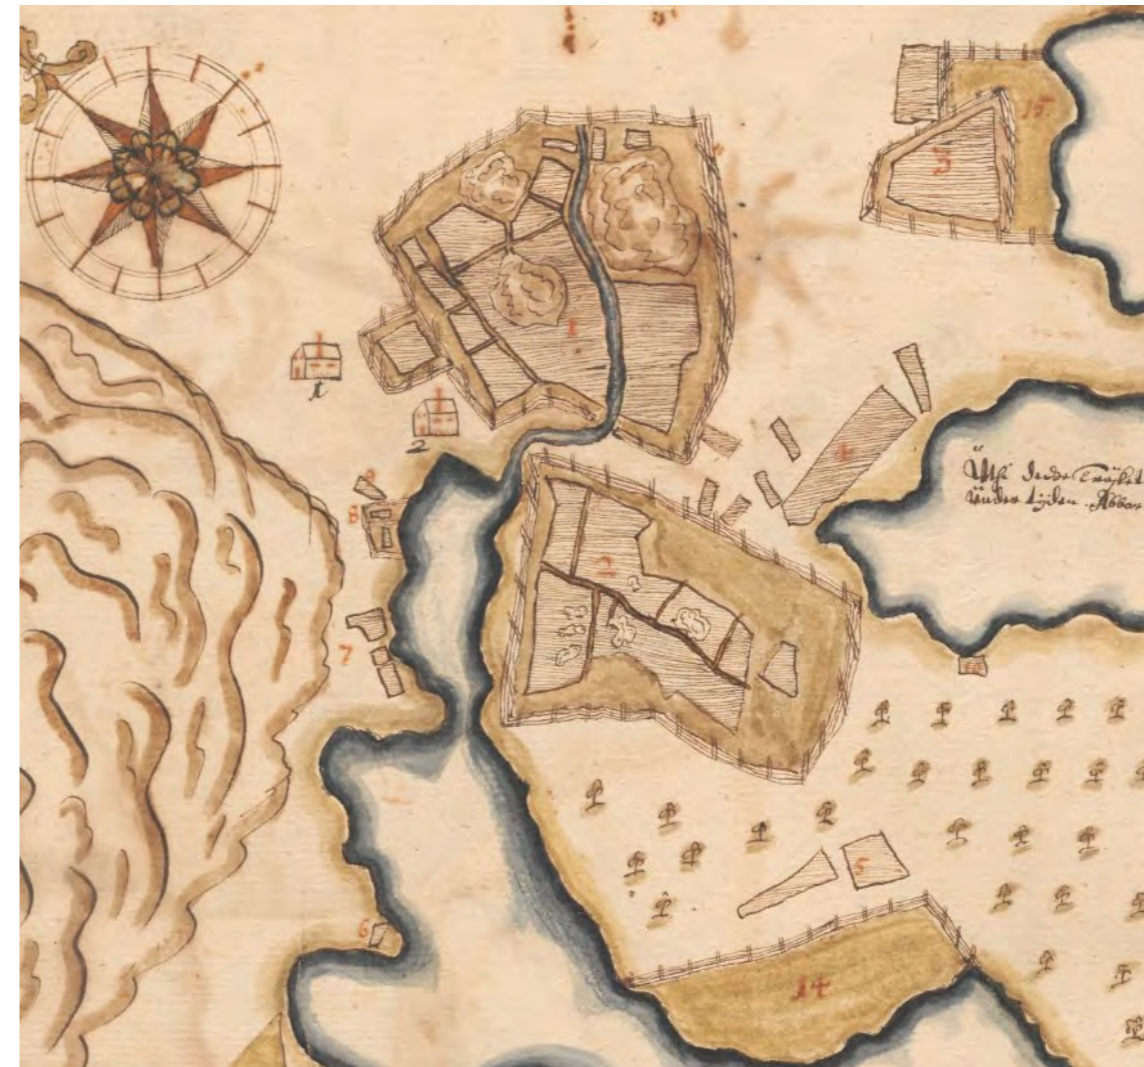
Jordbokskarta över Trollshovda från år 1647. Lantmäteristyrelse (www.narc.fi) Enligt kartan låg husen i byn (2 st) väster om bäcken, som rinner ner från Degegårdsträsket. De ingärdade åkrarna har betecknats med nummer 1-10 och ängarna med nummer 11-16.

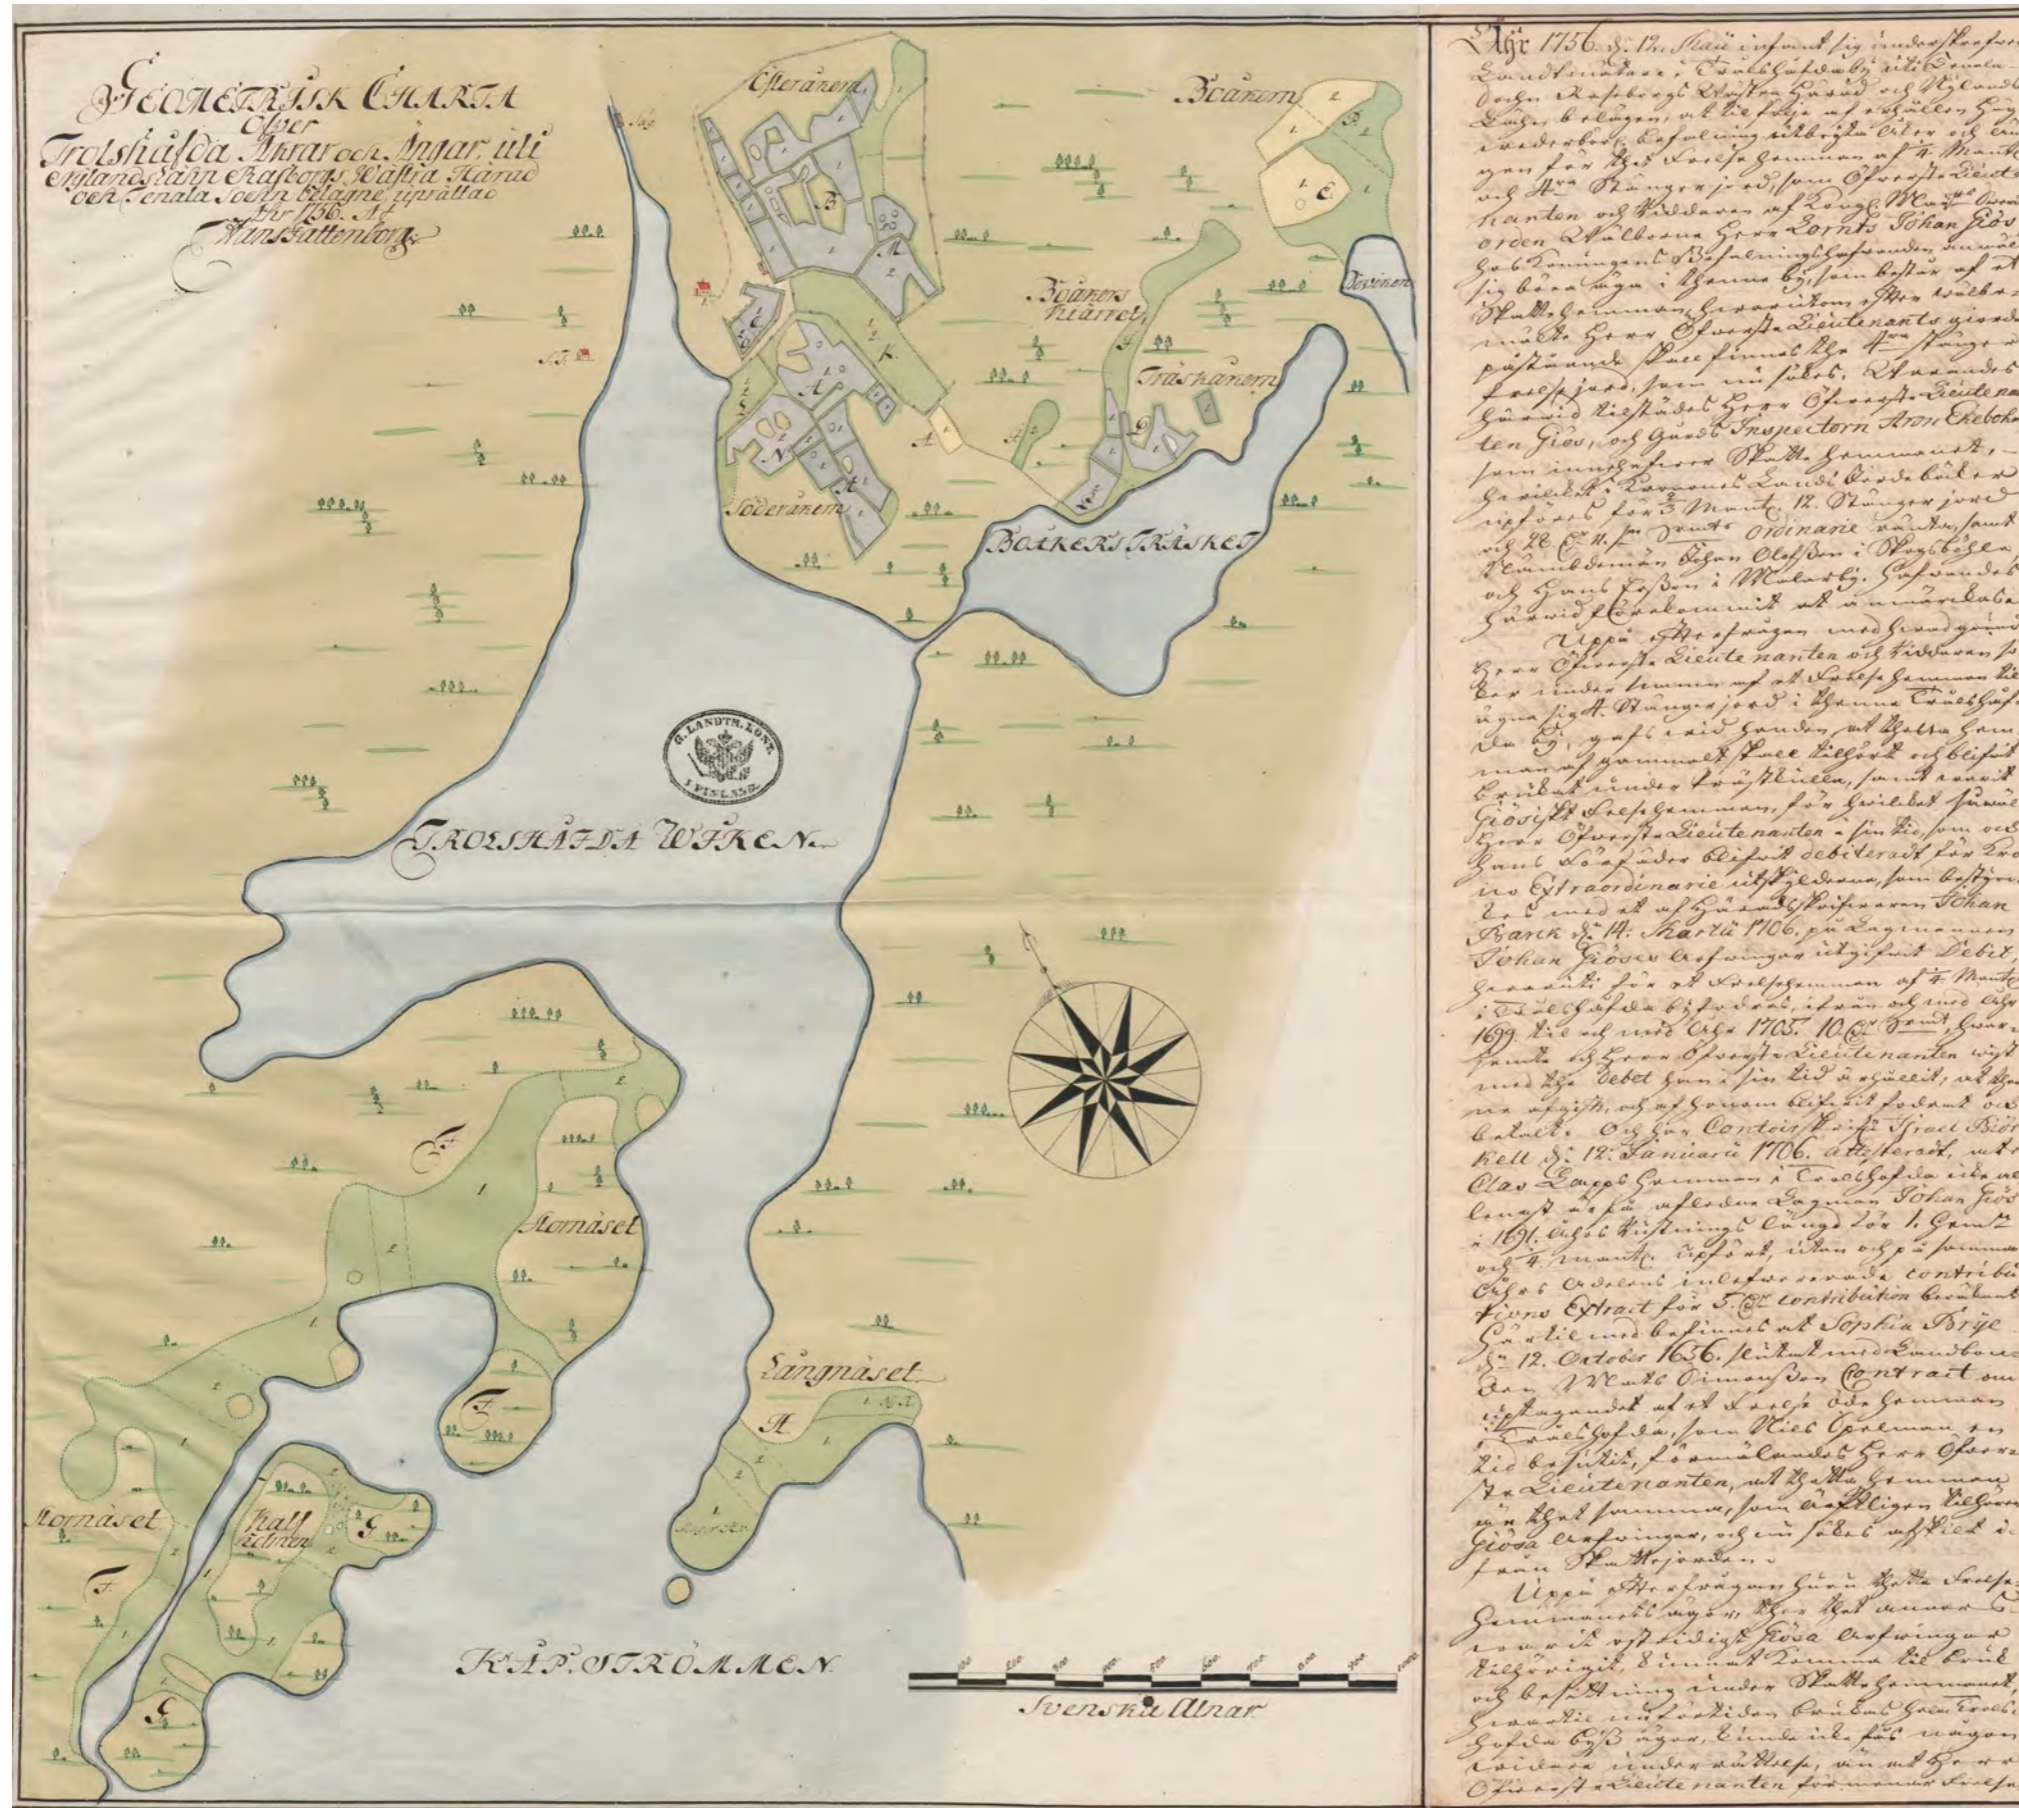
Trollshovda; Geometrisk karta över åker och äng med beskrivning, uppräddad år 1756. Lantmäteristyrelsen (www.narc.fi)
 Byns två hus var belägna på varsin sida av ån. Bovik skattehemman (nr 1), vars byggnader låg på östra sidan om ån, ägdes av inspektör Aron Ekebohm och Lillgård skattehemman den västra sidan av ån (nr 2) ägdes av Löjtnanten Johan Giös(Göös). Högst uppe vid bäcken finns på kartan inritad den år 1739 grundade sågen.

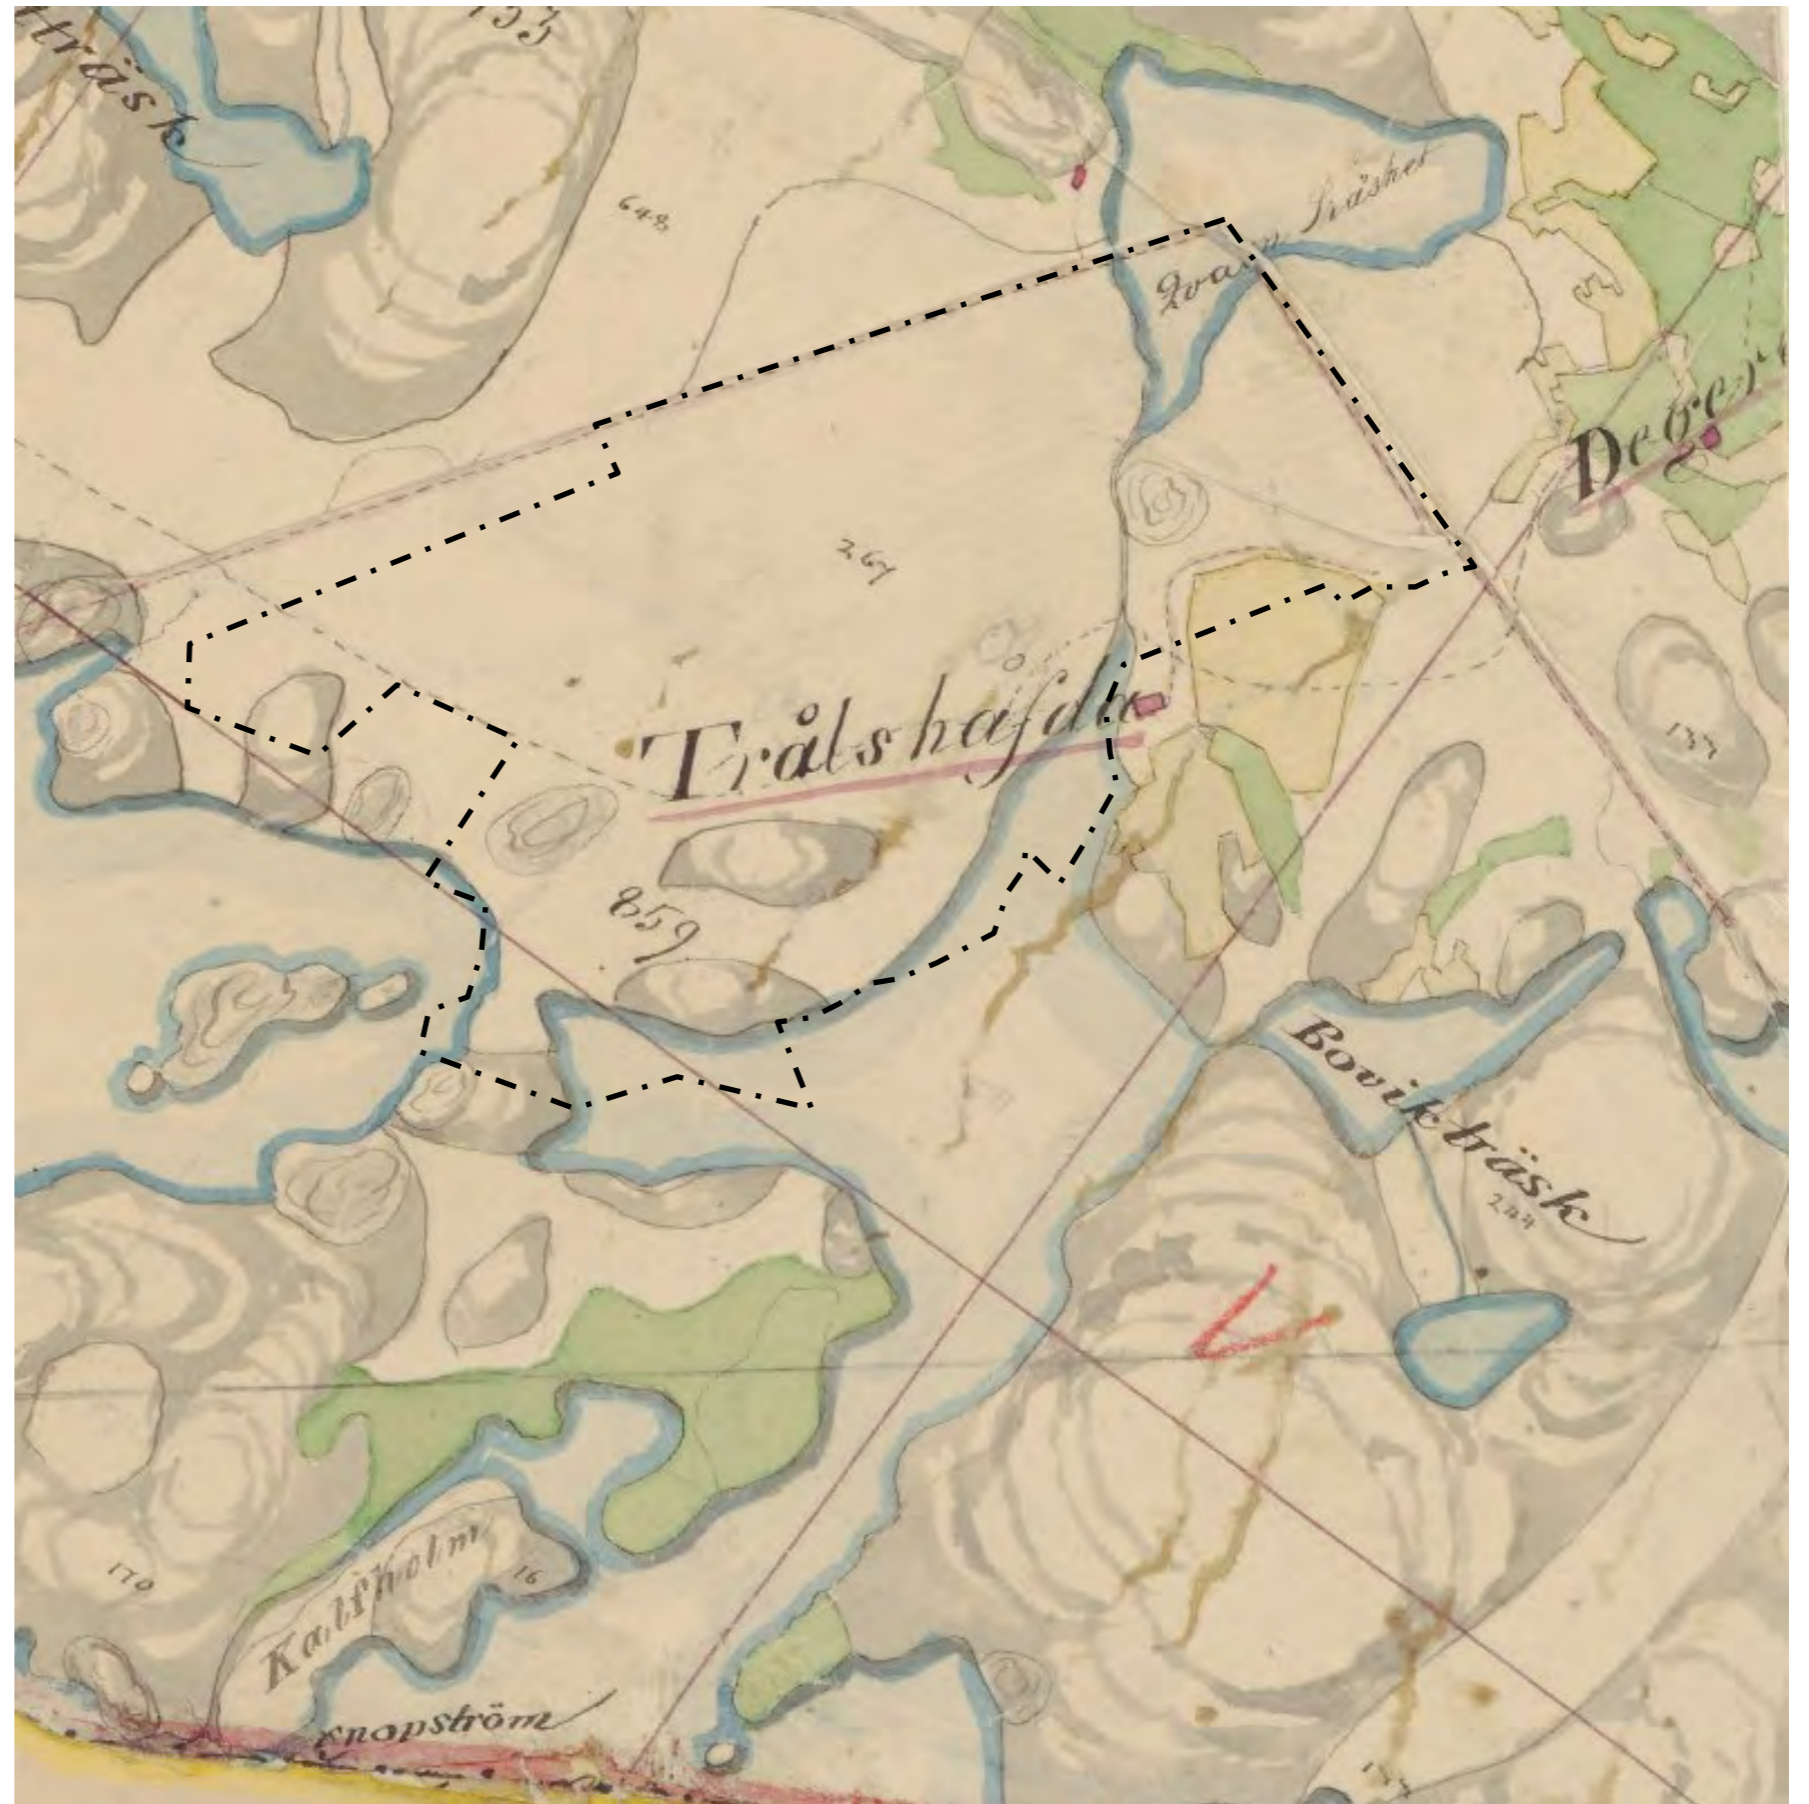
På sockenkartan från 1841 kan man se "Trålsåfda" tomt, utmärkt med rött på vikens östra strand. Åkerområden har betecknats med gult och ängsområden med grönt. Öster om Trålsåfda låg Degergård. I kartans nedre hörn, vid nuvarande Stornäset, låg Kalfholmen, där Julin anlade ett tegelbruk år 1835. Tegelbruket har inte ritats in på kartan. Invnetreingsområdet har avgränsats med punktstreckad linje. Bild Riksarkivet.

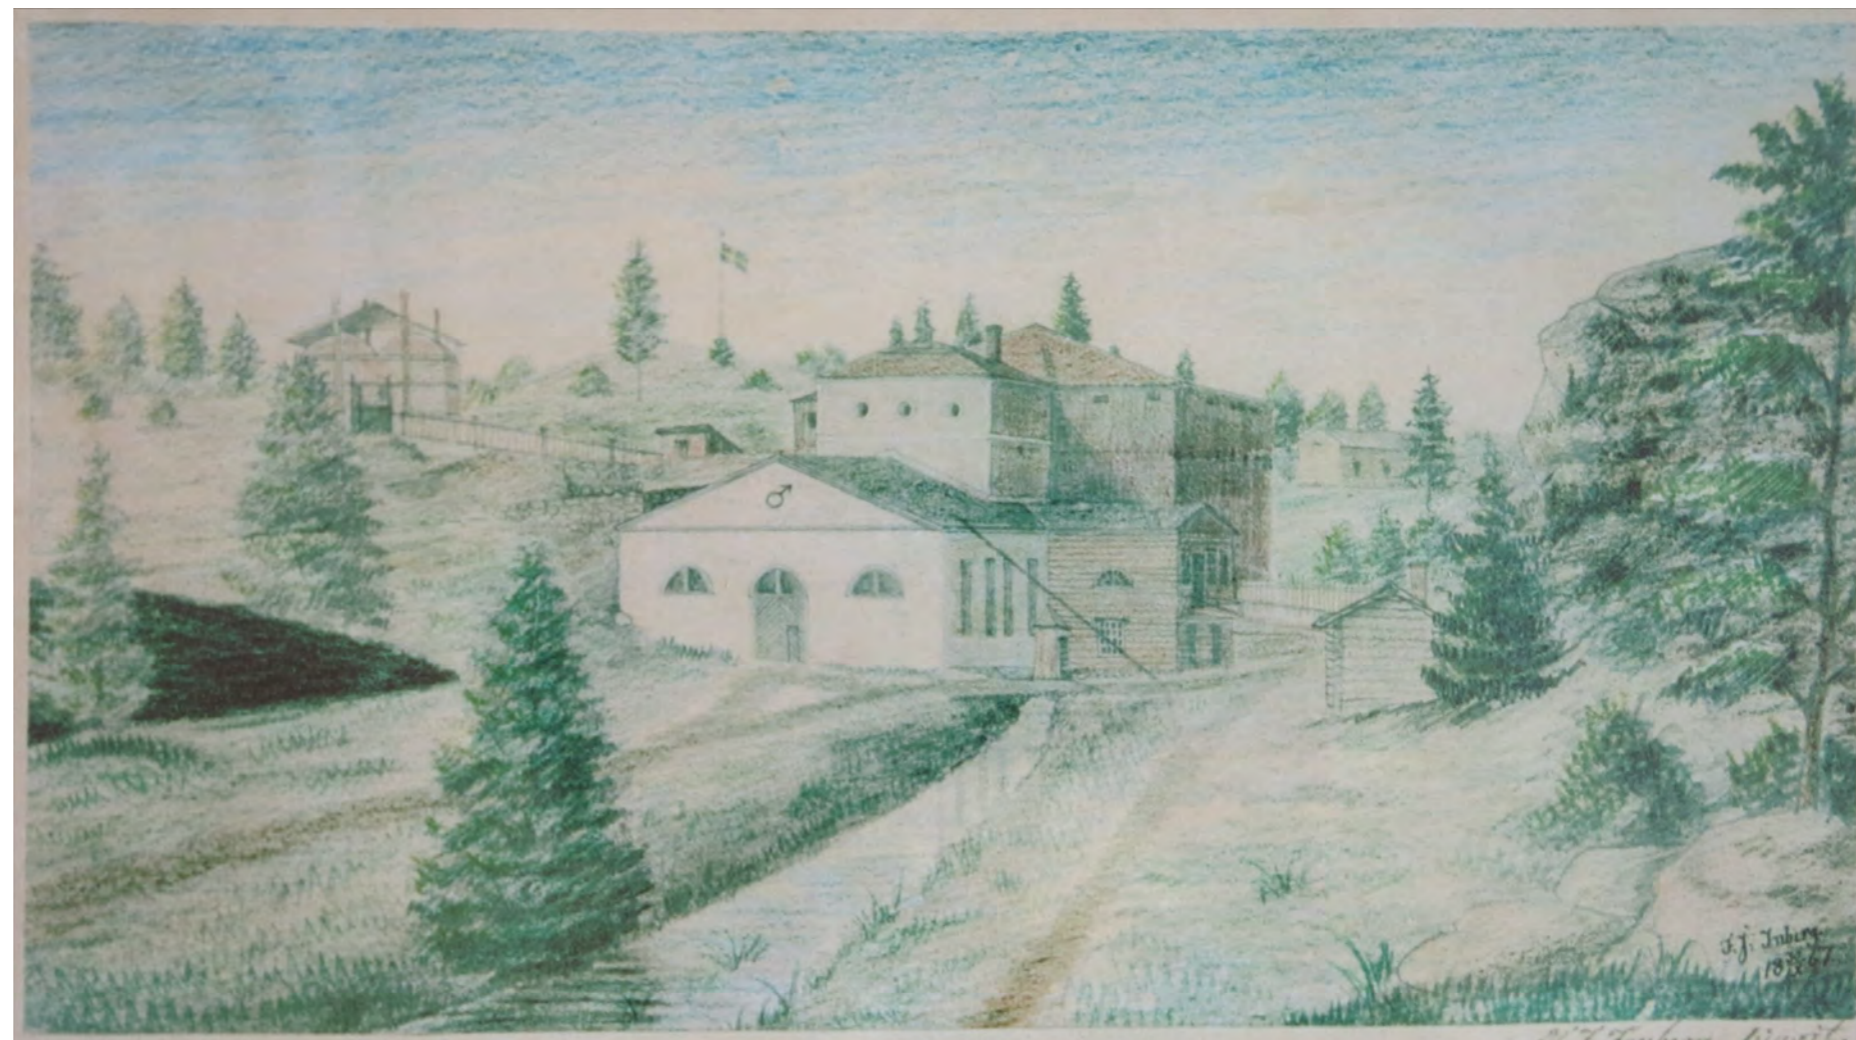
På en tavla från år 1867 kan man i mitten se den stora mångdelade masugnbyggnaden. Till vänster uppe på backen låg den första kolugnsbyggnaden med två ugnar. Tavlan är daterad 30.9.1867 och signerad av K.J. Ingberg. Bild S. Renlund.

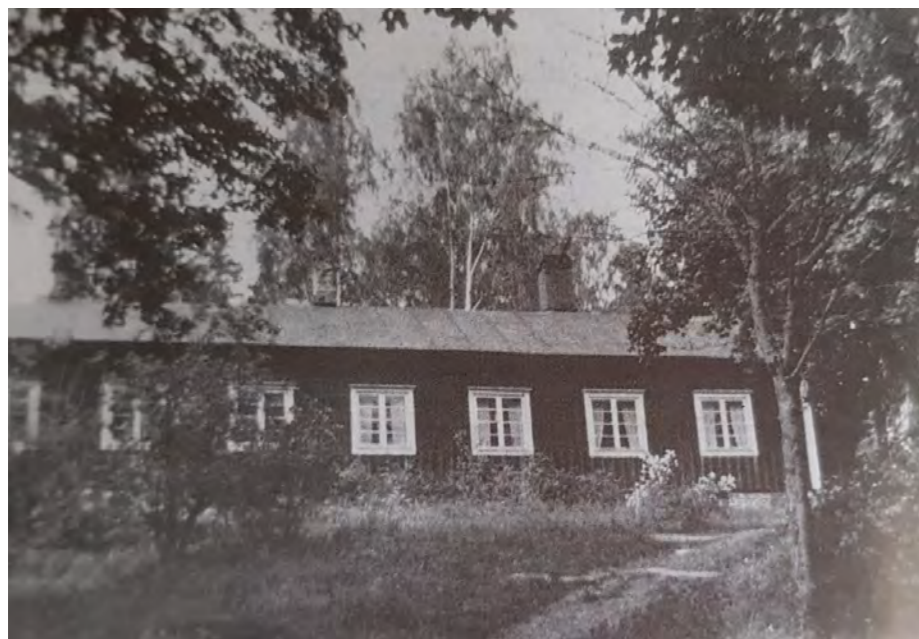
Kontorsbyggnaden (A) som senare kom att bli inspektorsbostad. Bilden är från början av 1900-talet. Hannes Henrichs .GL 2000(s.18)

Byggnaden beskrivs i brandförsäkringsbrevet från år 1845 enligt följande, *en träbyggnad av furutimmer uppförd 1842, i en våning bestående av förstuga, 1 kontorsrum avbackat med bräder, 1 kammare, 1 kök avbackat med bräder, 4 kakelugnar med plåtdörrar av järn, 1 köksspis, 1 bak—och stekugn, husets höjd 8 alnar (4,75m), längd 22½ aln(13,36 m), bredd 9½ alnar(5,64m), under näver- och brädtak, står på medelhög stenfot, trappa till förstugan av bräder, 9 fönster med yttre och inre bågar a´ 8 glas, 2½ alnar höga (1,48m), dubbel förstugudörr med regel, 7 enkla kammardörrar av 1½ tums bräder med vanliga kammarlås. Rappning och målning av väggarna i rummen. 2 skorstenar samt 2 nicher för kakelugnarna.* Byggnaden finns fortfarande kvar och beskrivs närmare på sidorna 31-33.

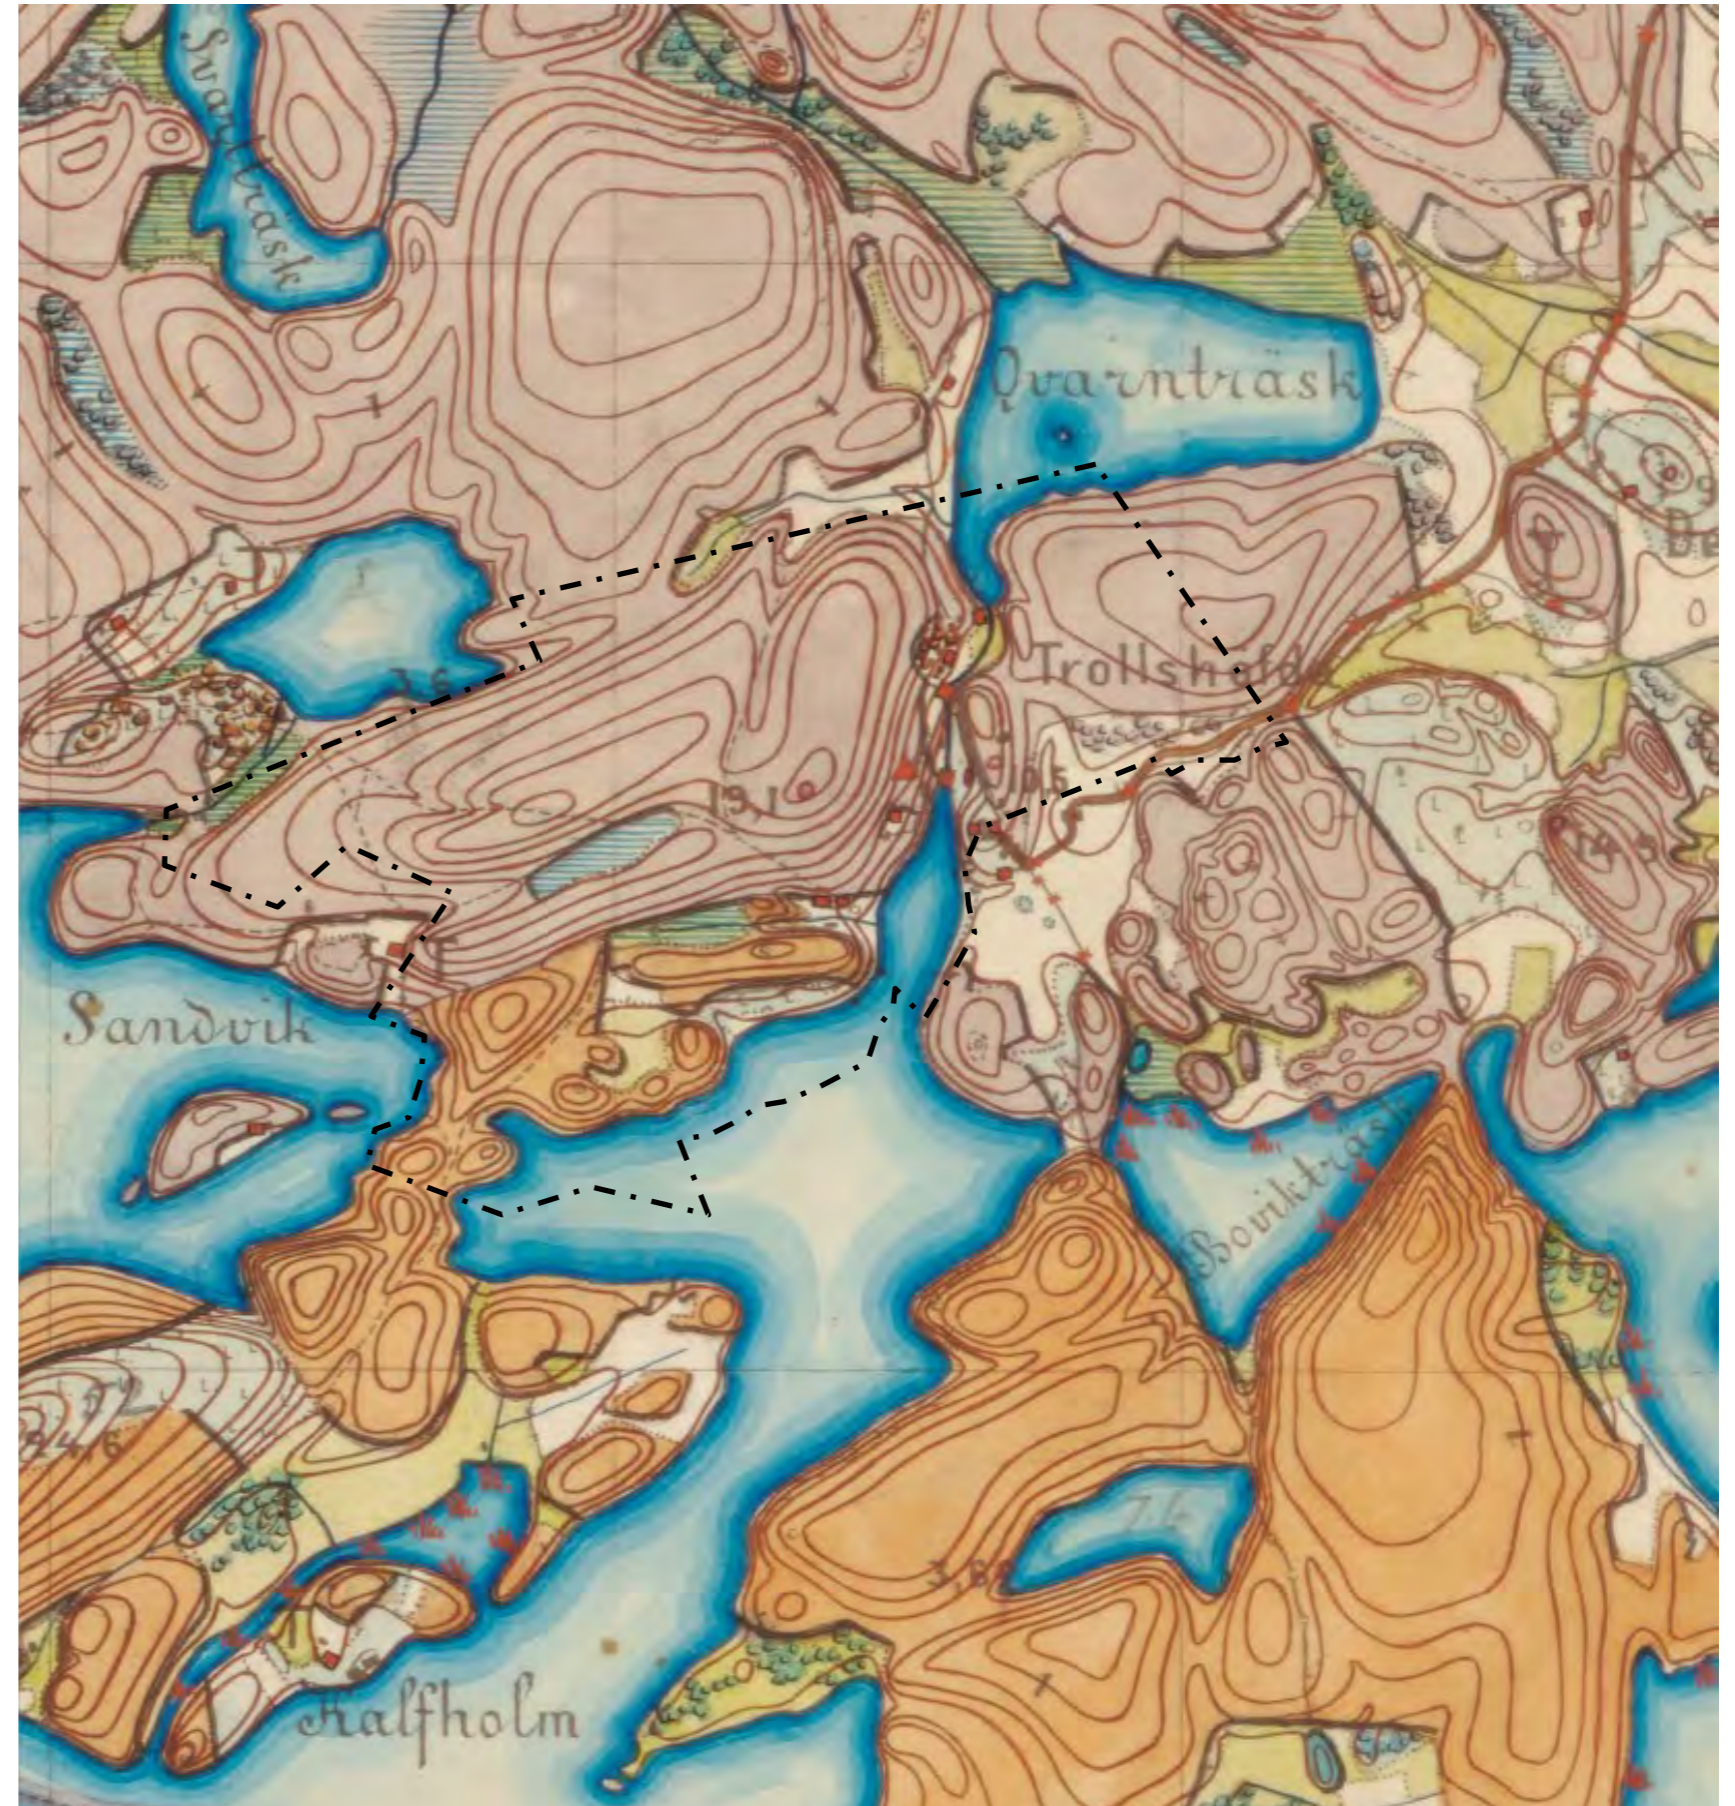
Senatens karta från år 1872 visar tydligt områdets topografi och fördelning i skogs-, bergs-, åker- och ängsmarker mm. Ådalen mellan Kvarnträsket (nuvarande Degergårdsträsket) och Trollshovdaviken kantas på bägge sidor av brant stigande berg. Masugnen ligger mitt i ådalen och norr om denna ligger inspektorsbostaden. Vid Kvarnträskets mynning fanns den sk Stenbyggningen. Väster om åmynningen ligger två nya arbetarbostäder. Topografien i området är småskaligt varierande. Mellan bergen vid stränderna finns små åker- och ängsmarker. I väster vid Sandviken ligger Sandvikens torp. I söder på Kalfholmen finns ett annat torp och vid Trollshovdavägen, sydväst om Degergård, ett tredje torp. På Kalfholmen, alldeles vid stranden finns två byggnader som troligen härrör sig till tegelbruket. Vägen slutar vid Trollshovda, på åns östra strand. Därifrån fortsätter västerut endast mindre skogsvägar som på kartan visas med streckad linje. (Lantbruksstyrelsen/ www.narc.fi).

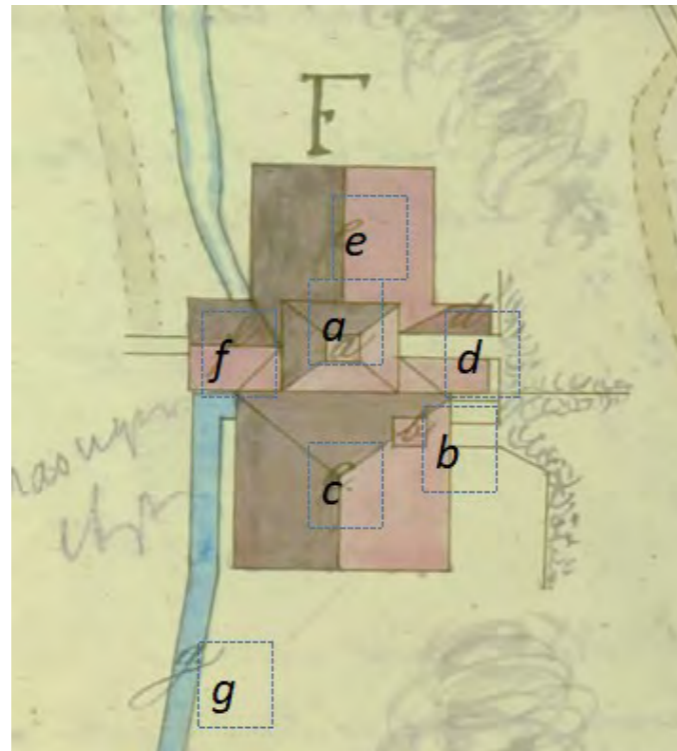
Rostugnskransen efter nedläggningen. S. Renlund .

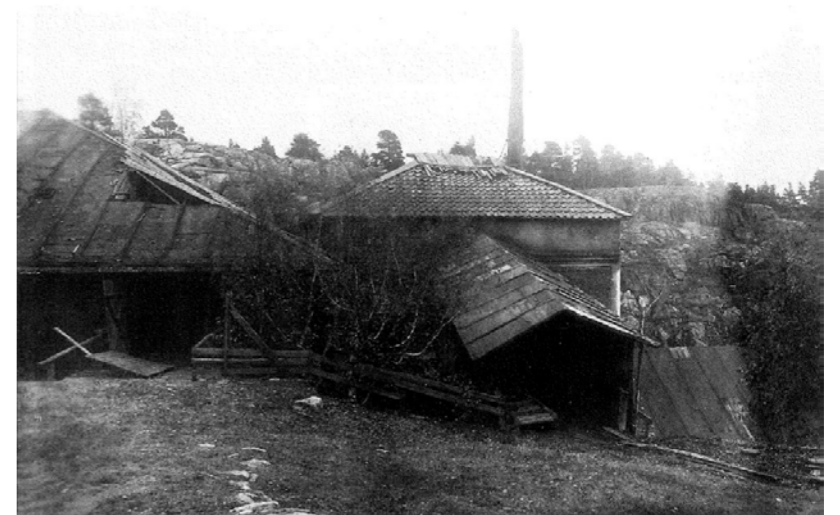
Malm- och kolbron efter nedläggningen. (Lundqvist 2000/Fiskars arkiv)

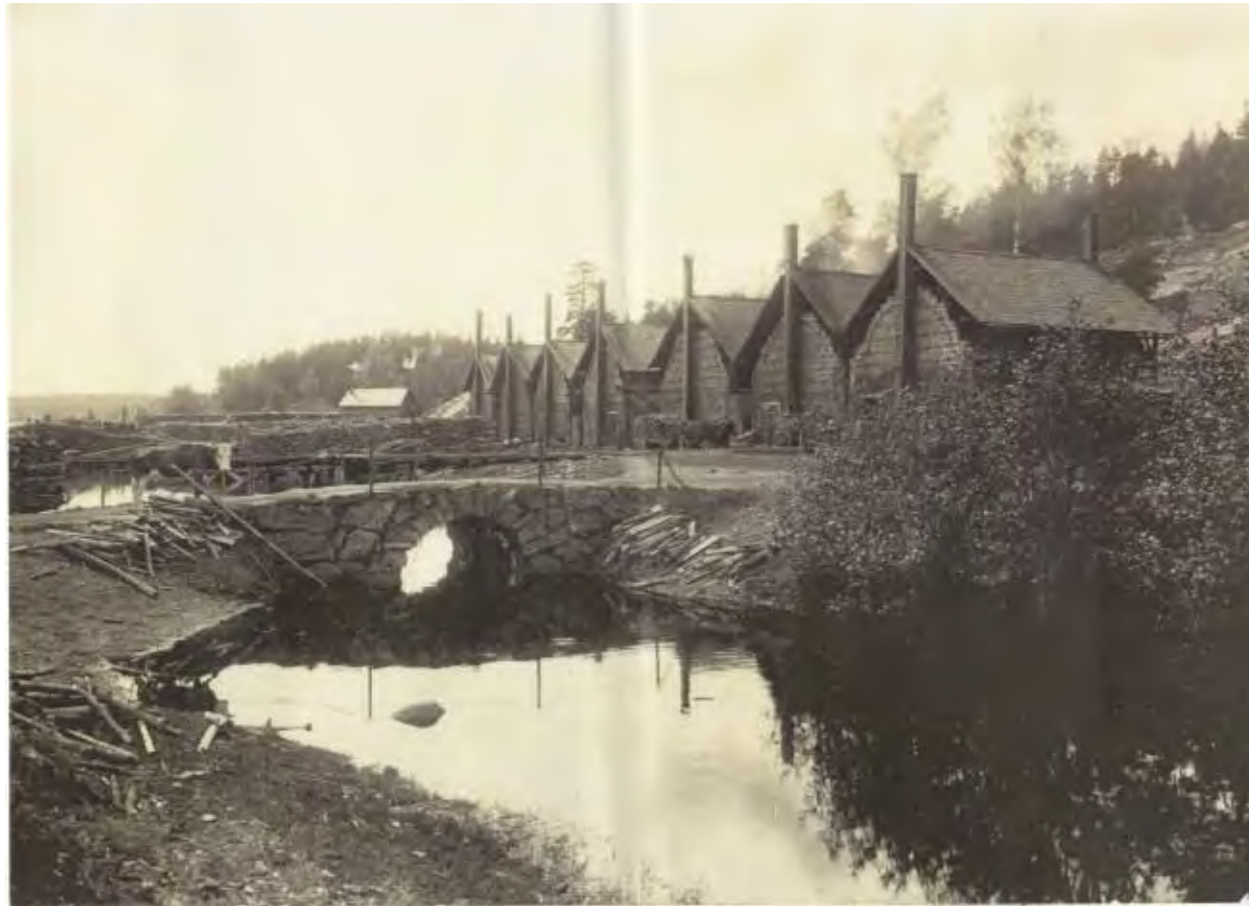
För eldandet i masugnen behövdes kol, som tillverkades i kolugnar eller sk. kolmilor. De för området karakteristiska kolmilorna byggdes i rad längs stränderna nära hamnen. Som bäst fanns det 12 eller 13 kolmilor på området. Till en början byggdes ugnarna av tegel från tegelbruket på Kalvholmen, senare övergick man till att använda slaggtegel. Bilden är tagen vid brukets slutskede, i förgrunden syns den gamla stenbron. Bild S. Renlund.

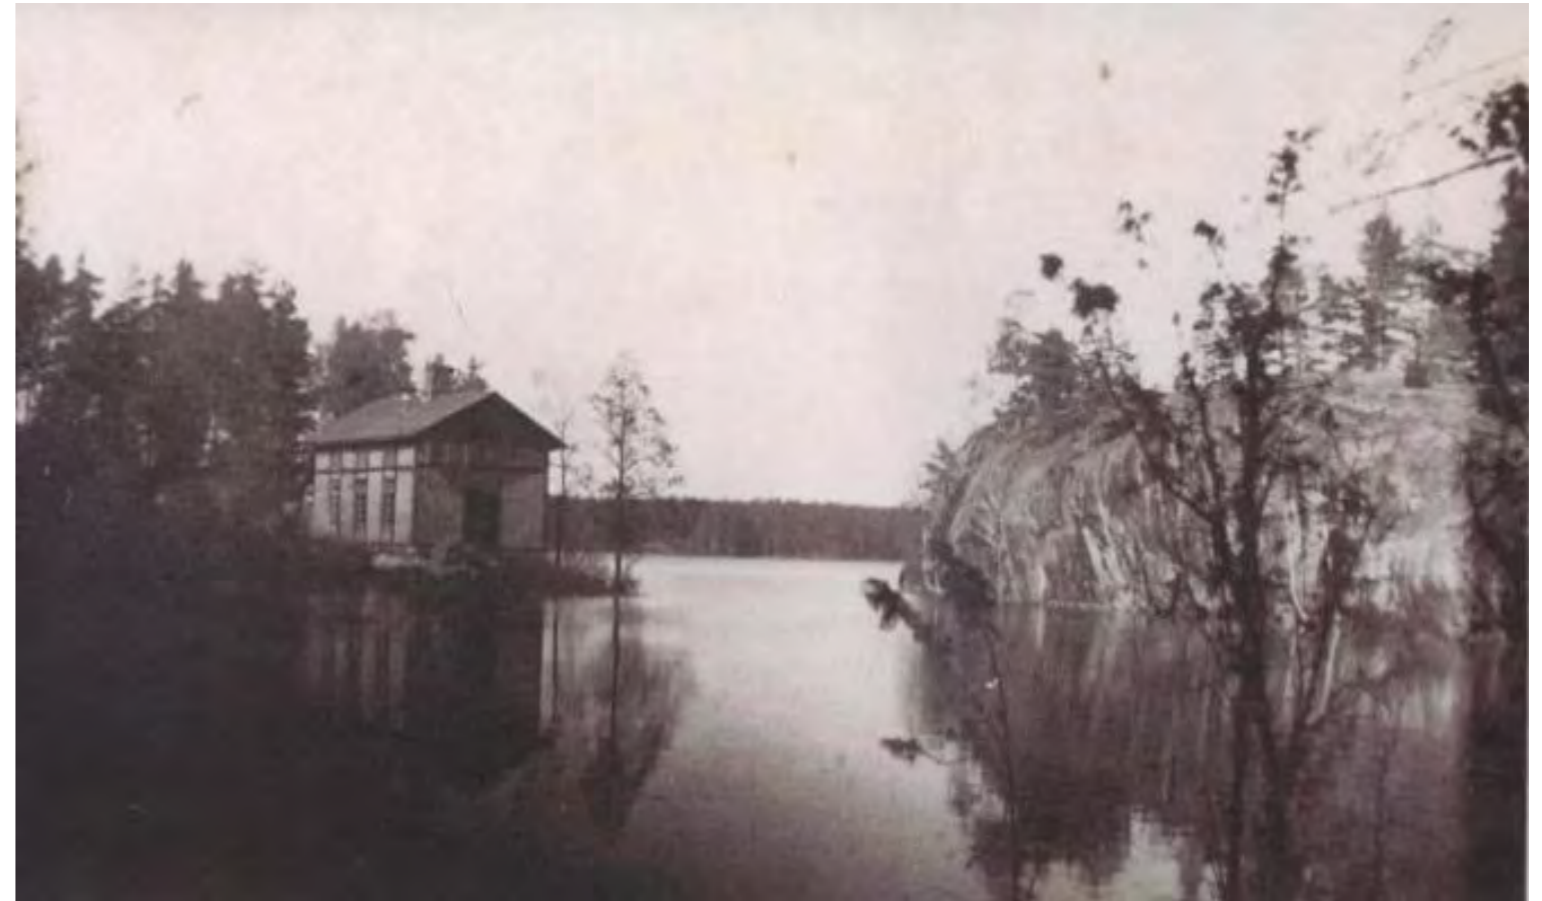
Vid inventering från 1864 upptas en ny byk- och kokstuga av tegel. Bygganden som kallades Stenbyggningen låg vid Degergårdsträsket. Byggnaden har senare rivits och omgivningen har förändrats efter att dammen revs. (Lundqvist 2000/Fiskars arkiv)

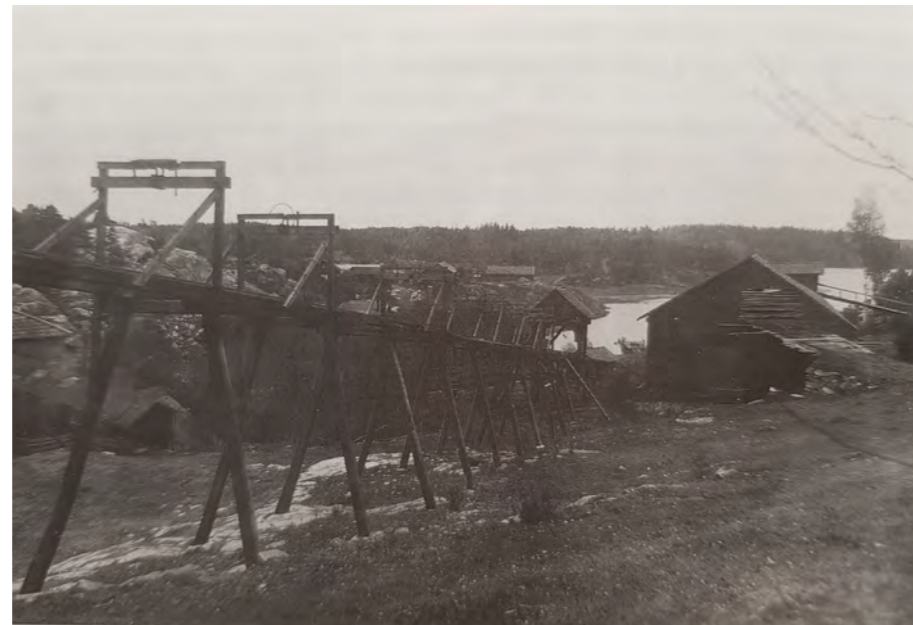
En ny **malmkana** från stranden till planen nära rostugnskransen, som kallades **Malmtorget**, byggdes 1880. Den var konstruerad av gruvingenjör Fahlcrantz som sålde malm till bruket. Ångmaskinen utnyttjades som dragkraft för två vagnar som drogs på räls. Banan målades med röd färg. Malmen lossades från skutorna i små pråmar som flöt in till pålastningsbryggan, som var konstruerad så att den följde vattenståndet. Det tog 4 minuter att dra upp en lastad vagn med 1700 kg malm. Bild Malmbanan efter nerläggningen 1915. (Lundqvist 2000/Fiskars arkiv)

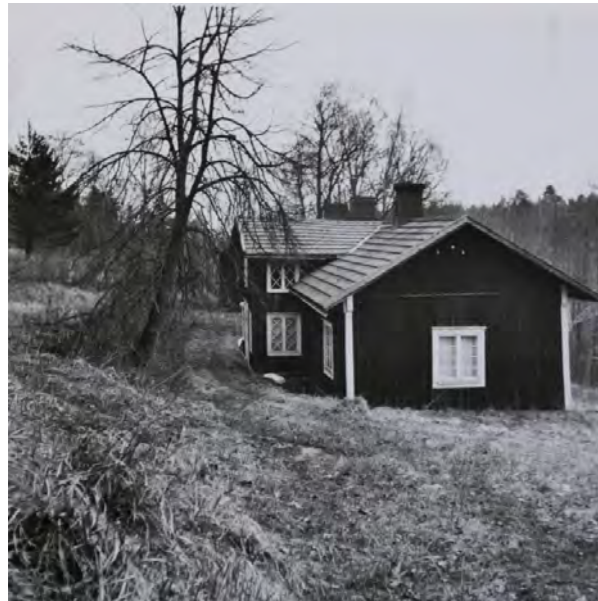
*Inspektorsbostaden på 1980-talet. Museiverket/
fotograf Erkki Härö 1983*

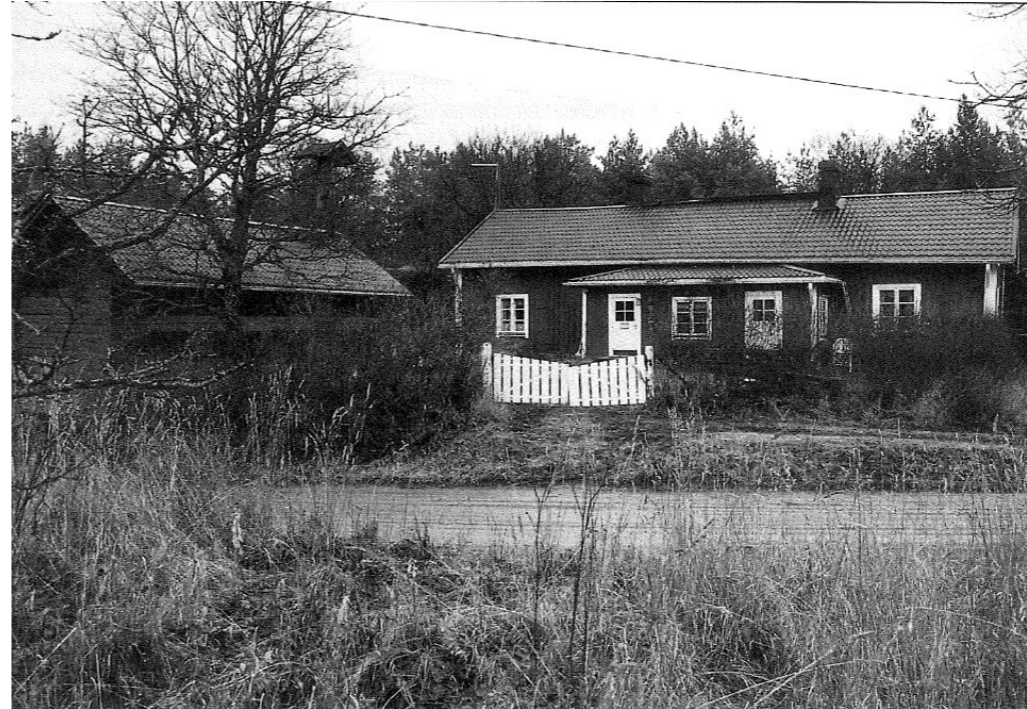
*Den gamla fogdebyggnaden med
sin loftbod från 1845. Gunnar
Lindqvist 1999.*

Vid Trollshovdavägen utanför inventeringsområdet står fortfarande den 1845 byggd arbetarbostaden, som senare blev fogdebyggnad. Vid sidan om denna finns en gammal loftbod. Byggnaden beskrivs i brandförsäkringsbrevet från år 1845 enligt följande; *Boningsbyggnad av stock, brädfodrad, under näver och takvedstak, 7 ½ alnar högt.*

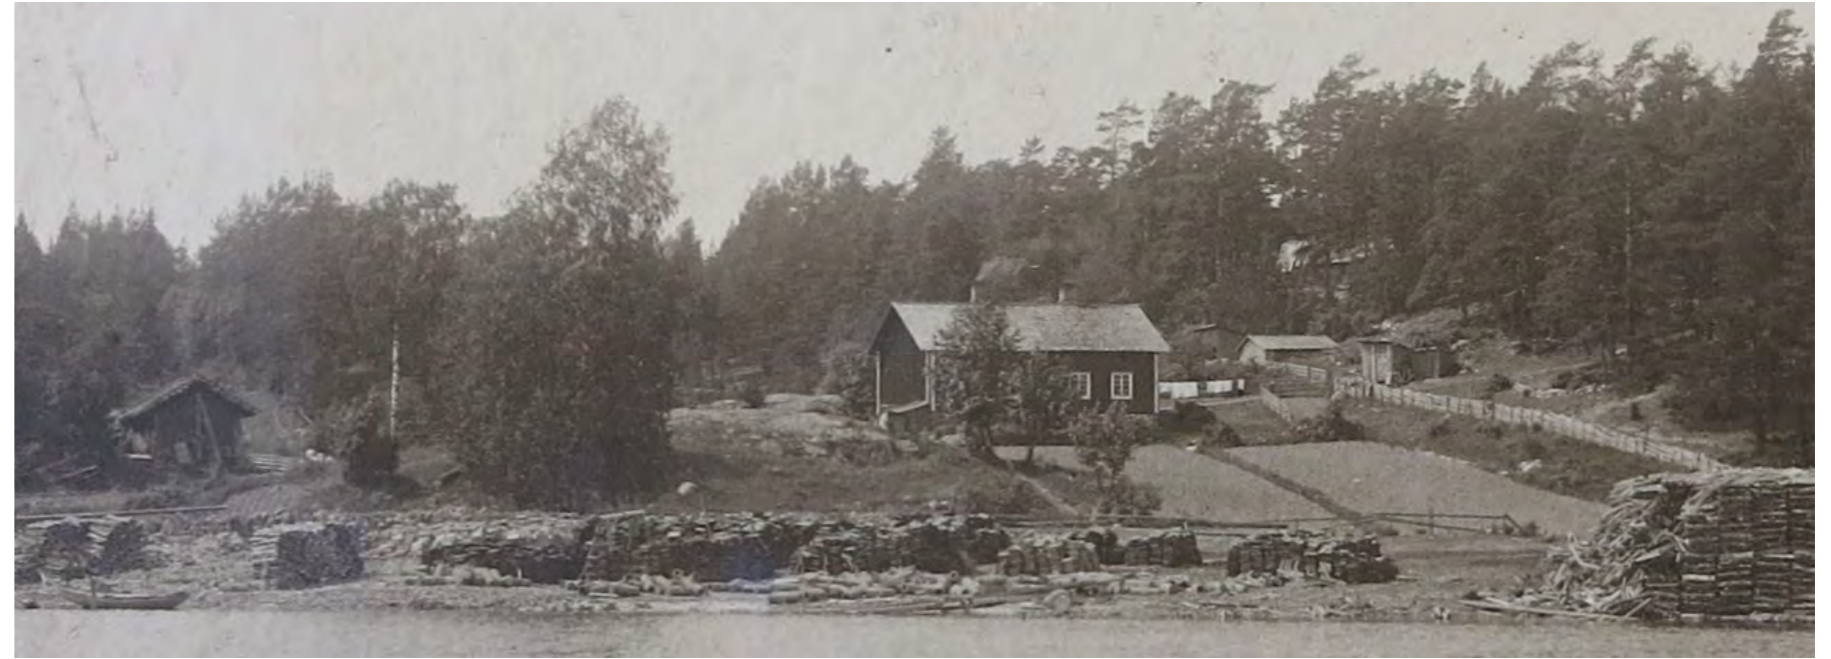
Arbetarbostad Nr II, som kallades Kakola byggdes år 1888. Till vänster syns en gammal stockbod. Delförstoring av fotografi. (Bild S. Renlund)
