RASEBORG STAD

TROLLSHOVDA BRUKSOMRÅDE

KULTURMILJÖUTREDNING

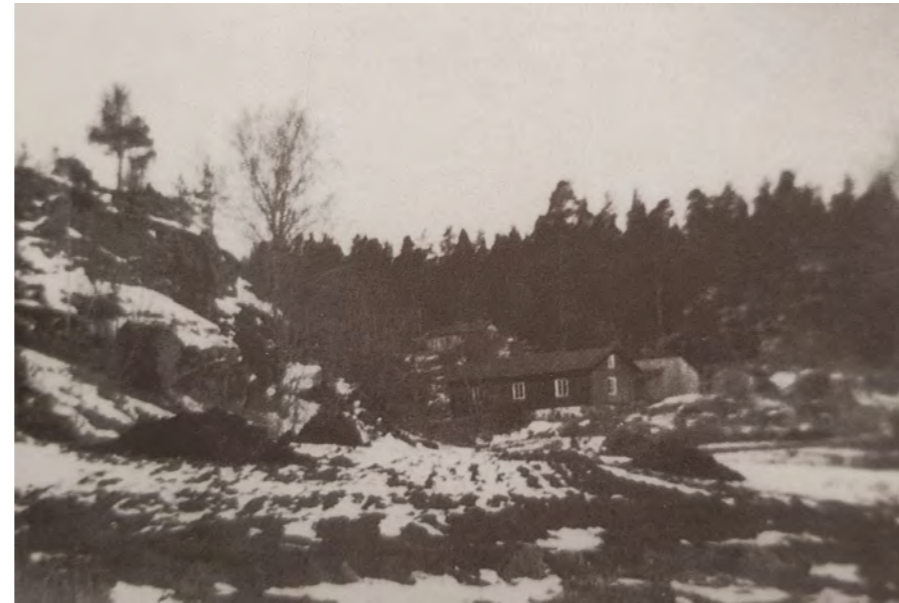
Arbetarbostad No III, byggd 1881. Bilden är tagen ca år 1930. B. Gröning. Byggnaden ersatte en tidigare bostadsbyggnad, möjligen det gamla soldat-torpet ty taktäckningen var av näver. Det nya huset hade pärttak. (Bild S. Renlund)

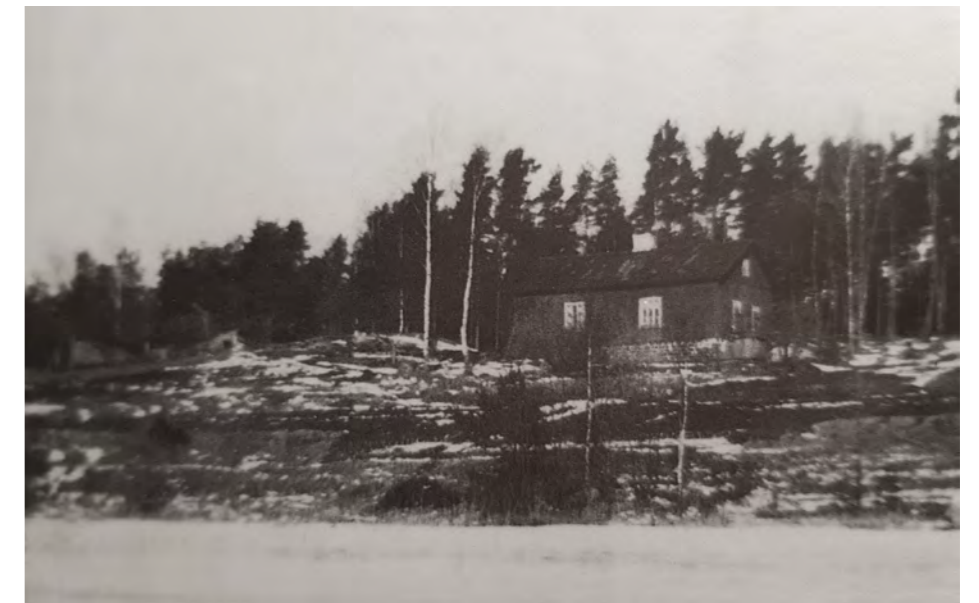
Arbetarbostad byggd 1896, kallad Sibirien, No I, bilden är tagen ca 1930. B. Gröning. Huset som till sina yttre mått var ca 10x20meter, byggdes för 4 familjer. Där fanns 4 spishällar och bakugnar och 12 spjäll. Stock från Trollshovda hemman användes 1393 löpmeter. Huset uppfördes av byggmästare Angelin. Huset hade pärttak och träull användes som isolering i väggarna (72 kg). Namnet Sibirien kom från att huset låg längst ute i kanten av bruksområdet. (Bild S. Renlund)

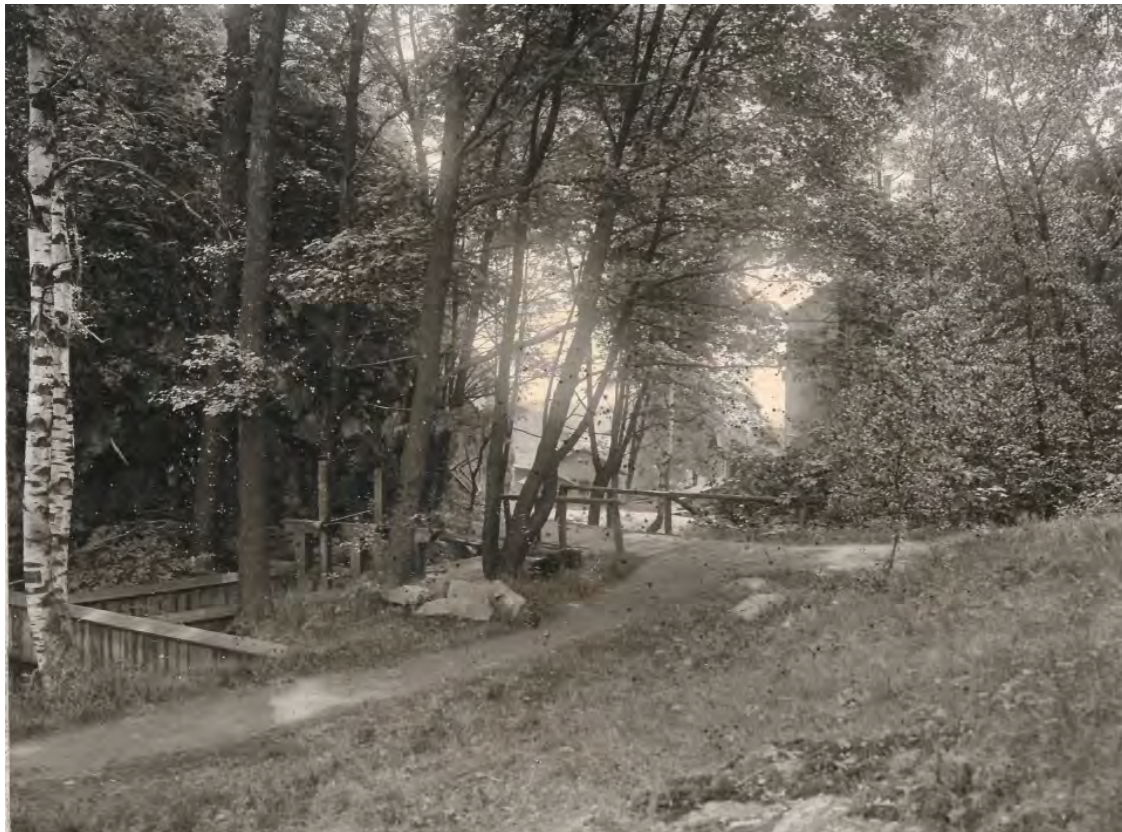
Dammanläggningen med bro. I bakgrunden syns den stora masugnsbyggnaden. En odaterad bild före 1930. (Bild S. Renlund)

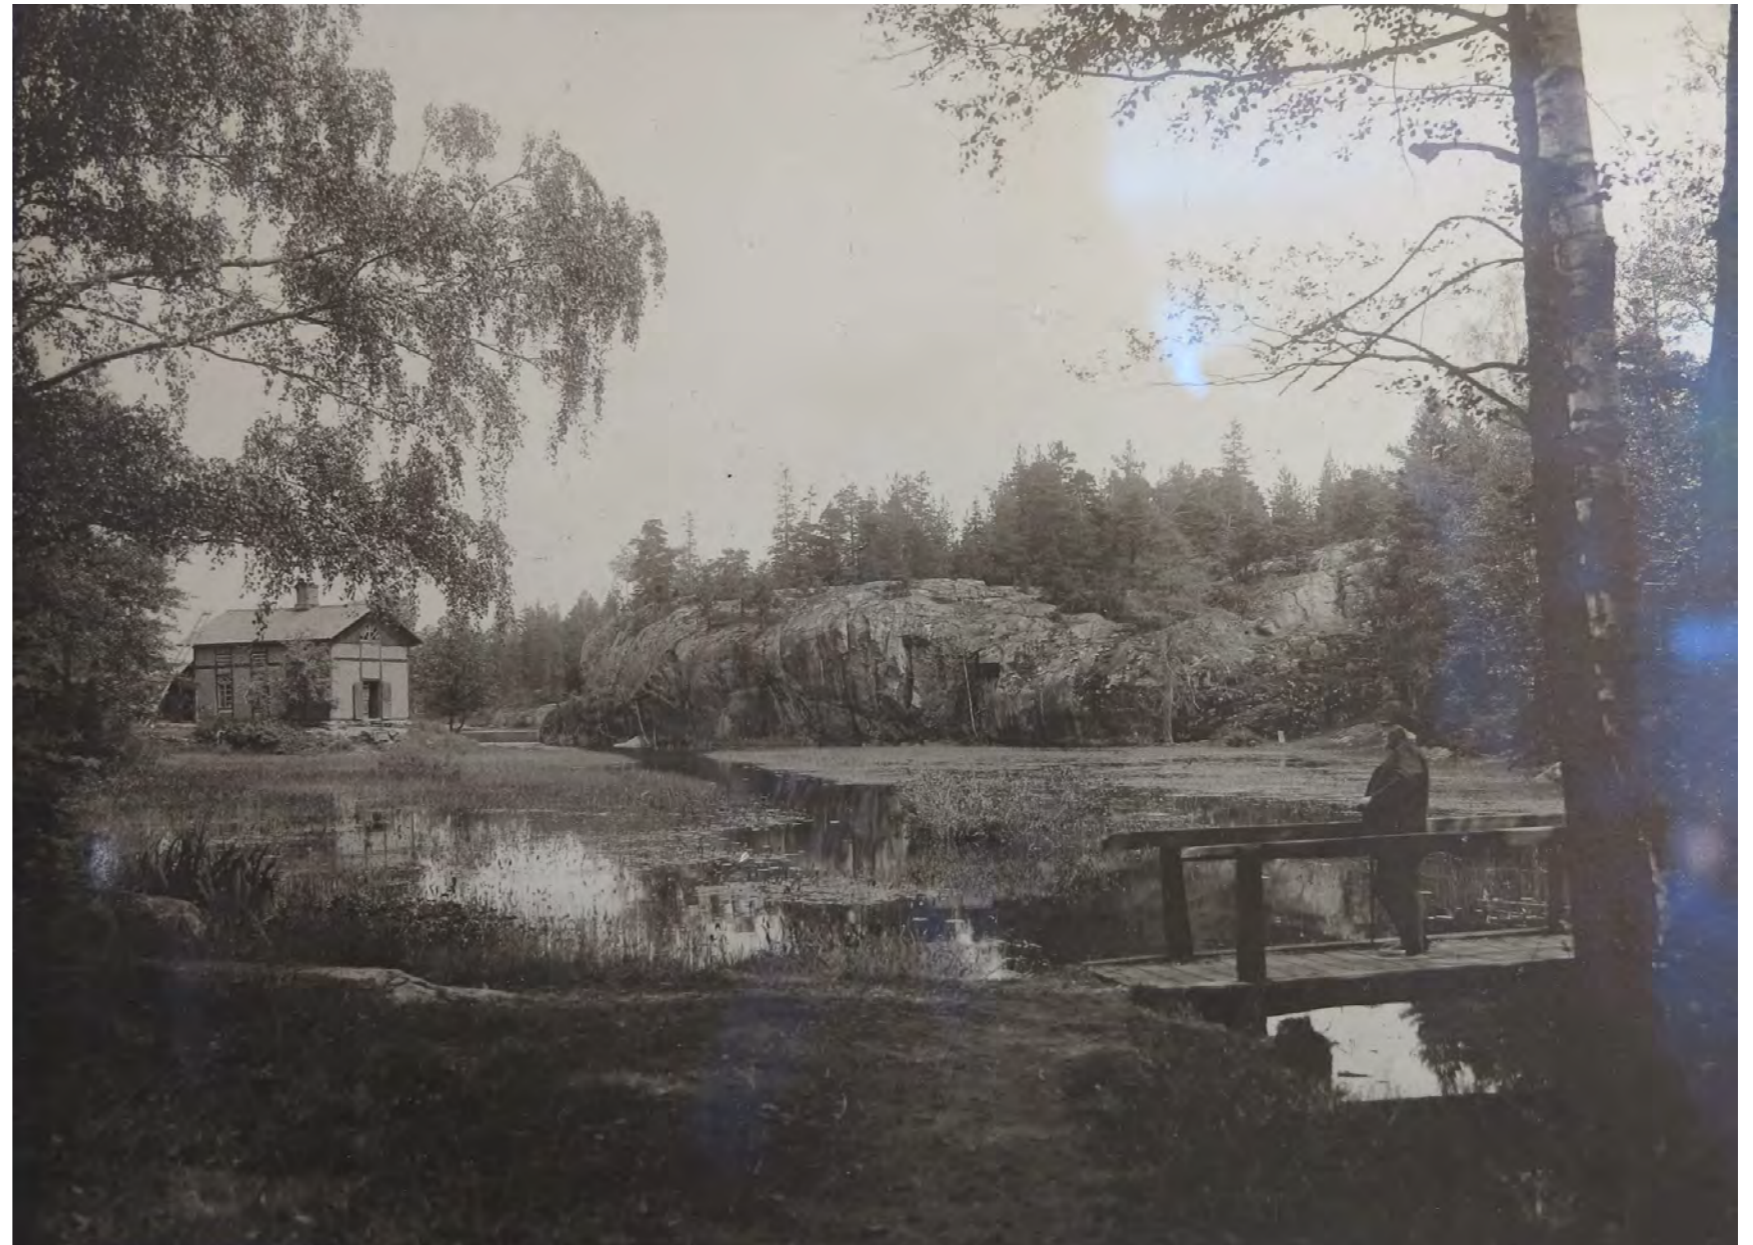
Dammen kantad av brant stigande bergsklippor bildade ett i landskapet vackert element. På motsatta stranden står "Stenbyggningen". På bron, som var en del av dammanläggningen, står Claes Andersson. Bilden är från början av 1910-talet. (Bild S. Renlund)

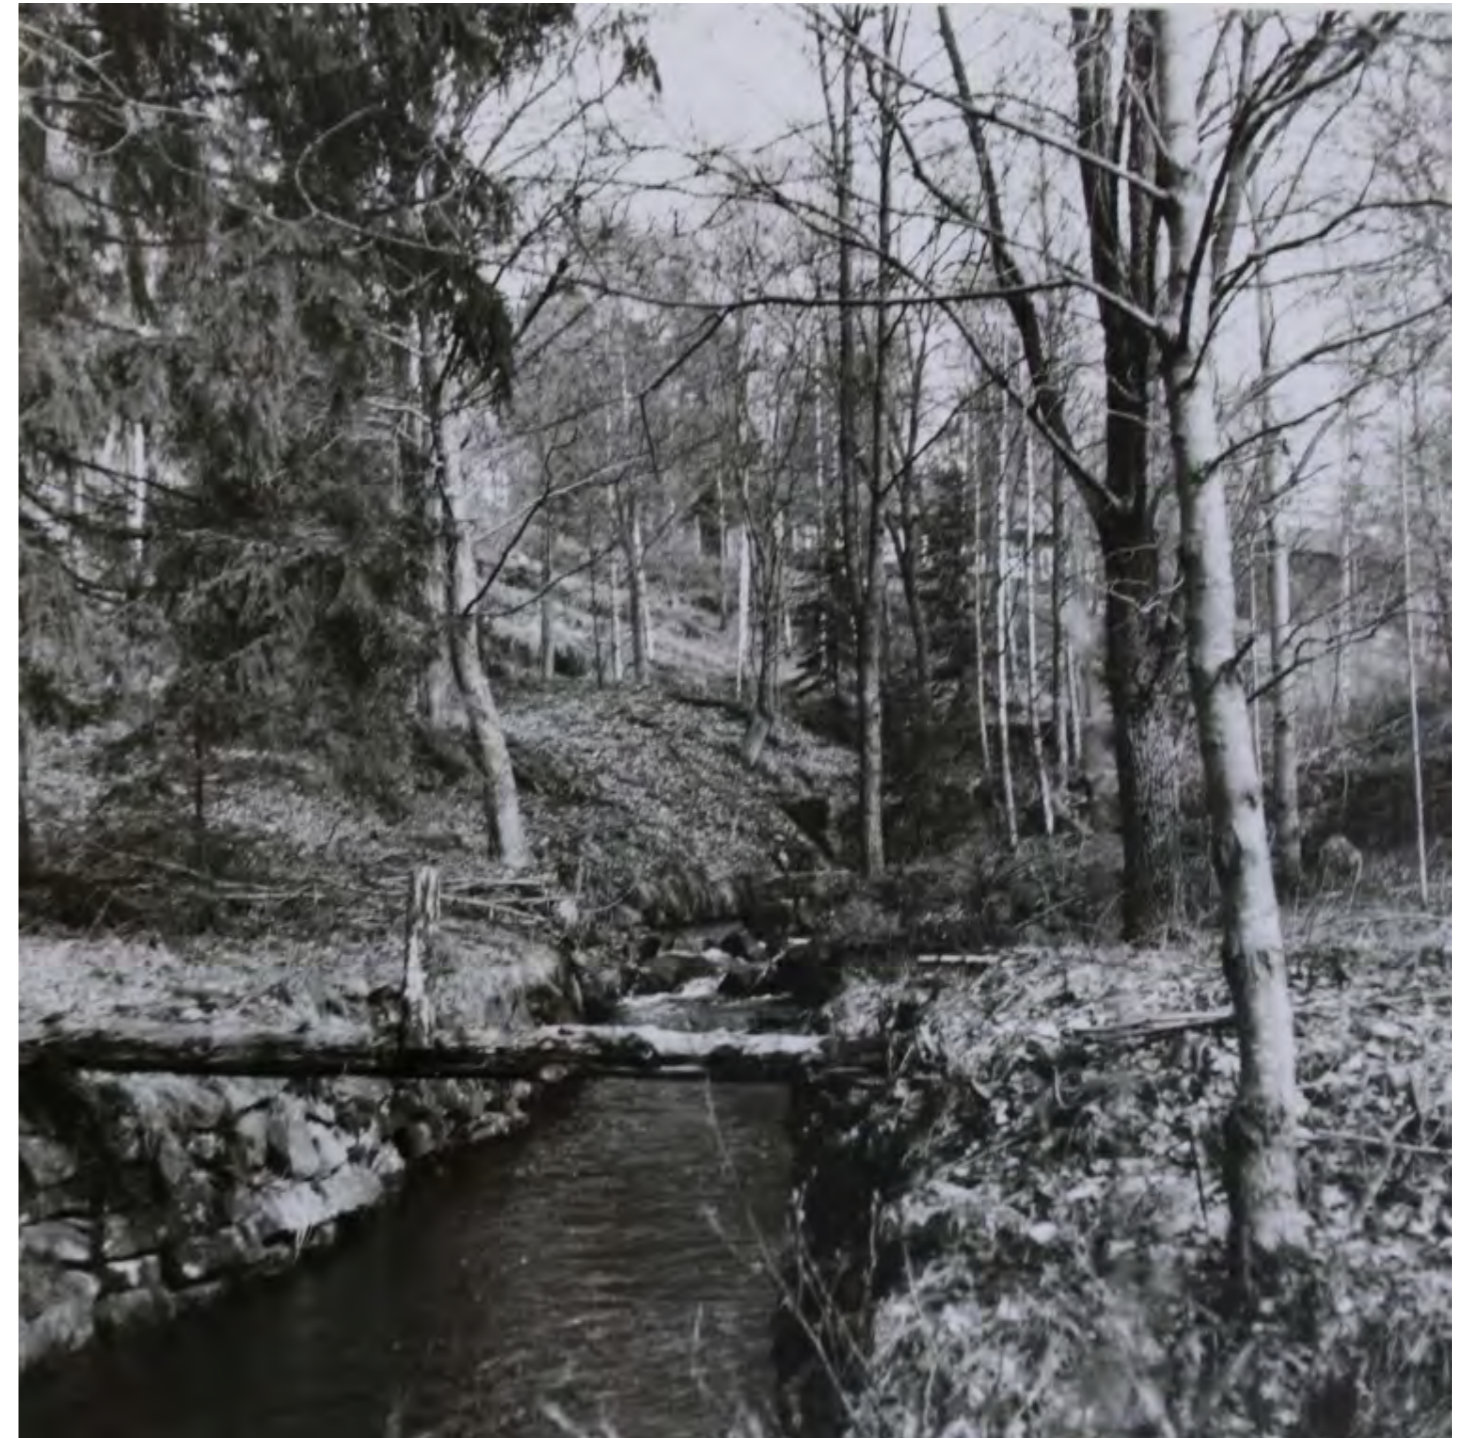
Den gamla stenbron

Där Trollshovdavägen korsar bäcken finns en gammal välvd stenbro från 1840-talet. Bron breddades och reparerades på 1990-talet. Bron har inte närmare inventerats vid denna inventering.

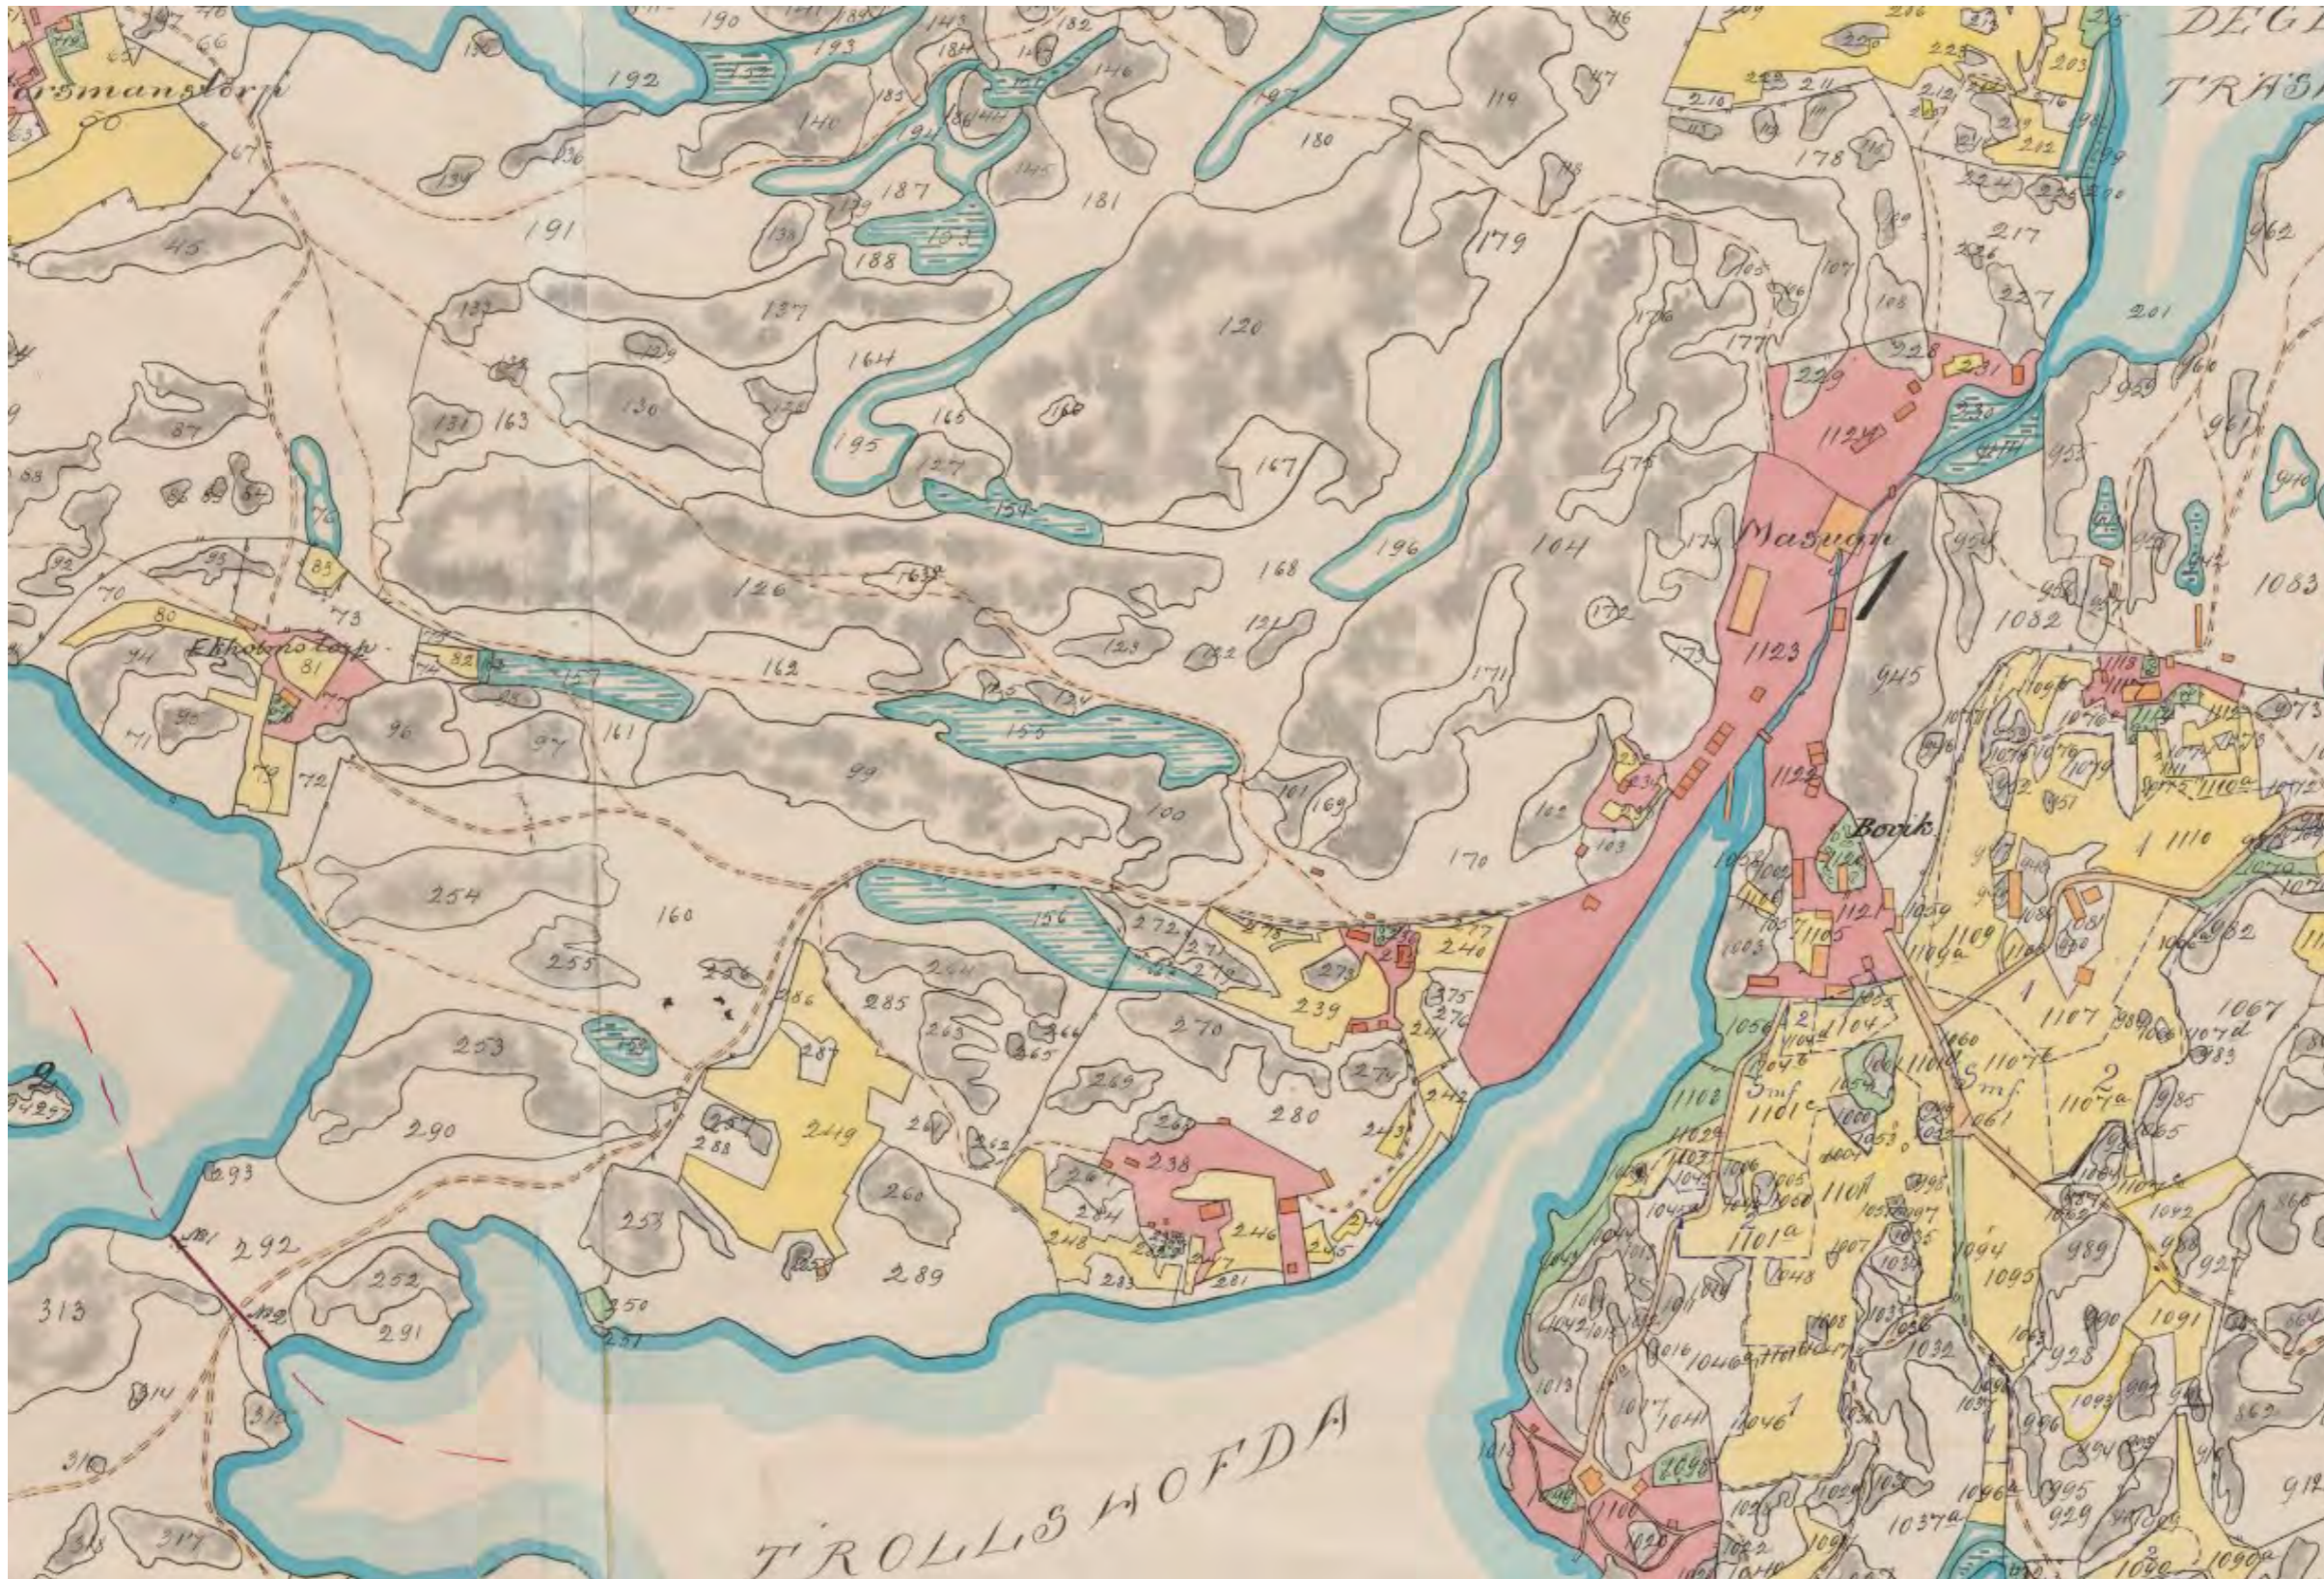
Bild Trollshovda; Storskiftets reglering, karta. (www.narc.fi)

Området uppdelas mellan Bovik (1) och Lillgård (2) hemmanen. Bruksområdet samt gårdsområden har markerats med rött. Masugnen och kolhuset till väster om denna framträder som de största byggnaderna. Kolmilorna ligger i rad på bägge sidor om åmynningen. Söder om dessa, på västra stranden ligger hamnen med lastningsområde. Norr om masugnen bildar den uppdamma ån en damm som kantas av berg. På dammens västra strand ligger inspektorsbyggnaden med tillhörande bod och öster om denna alldeles vid stranden ligger "Stenbyggningen". Arbetarbostäderna med uthus och tillhörande små trädgårdar ligger intill bruket i mindre grupper. Små åkerområden (gult) formas av den bergiga terrängen. Längre västerut, avskilt från bruket ligger Ekholms torp.

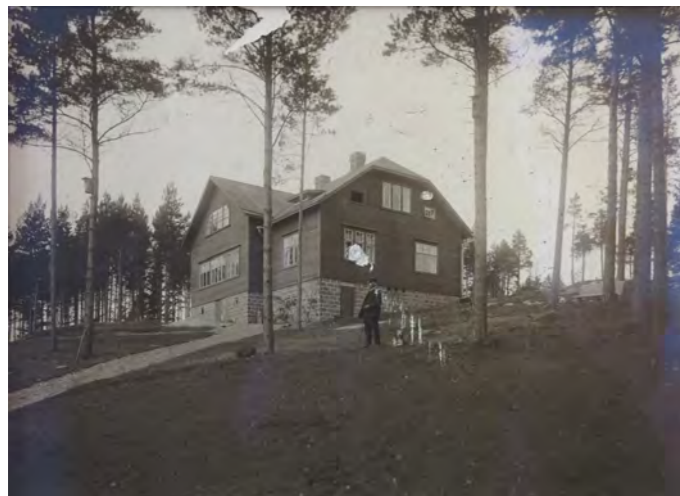
Förvaltarbostaden 1911

En ny förvaltarbostad med 4 rum och kontorsrum byggdes år 1911 på bergsudden på östra sidan av Trollshovdaviken. Byggnaden planerades och byggdes av byggmästare Axel Lindström. Stommen gjordes av sågat virke, yttre väggar av 2½x4 tum och en tums spontat virke på bägge sidor. Som isolering användes i golv, väggar och innertak användes kols-tybb. Den yttre taktäckningen var asfaltit. Grundmuren gjordes av sten och sockeln murades av 2500 slaggtegel. Huset brädfodrades med en tums bräder och målades med gulokra liksom uthuset. Till huset anlades en ny väg. (Lundqvist 2000)

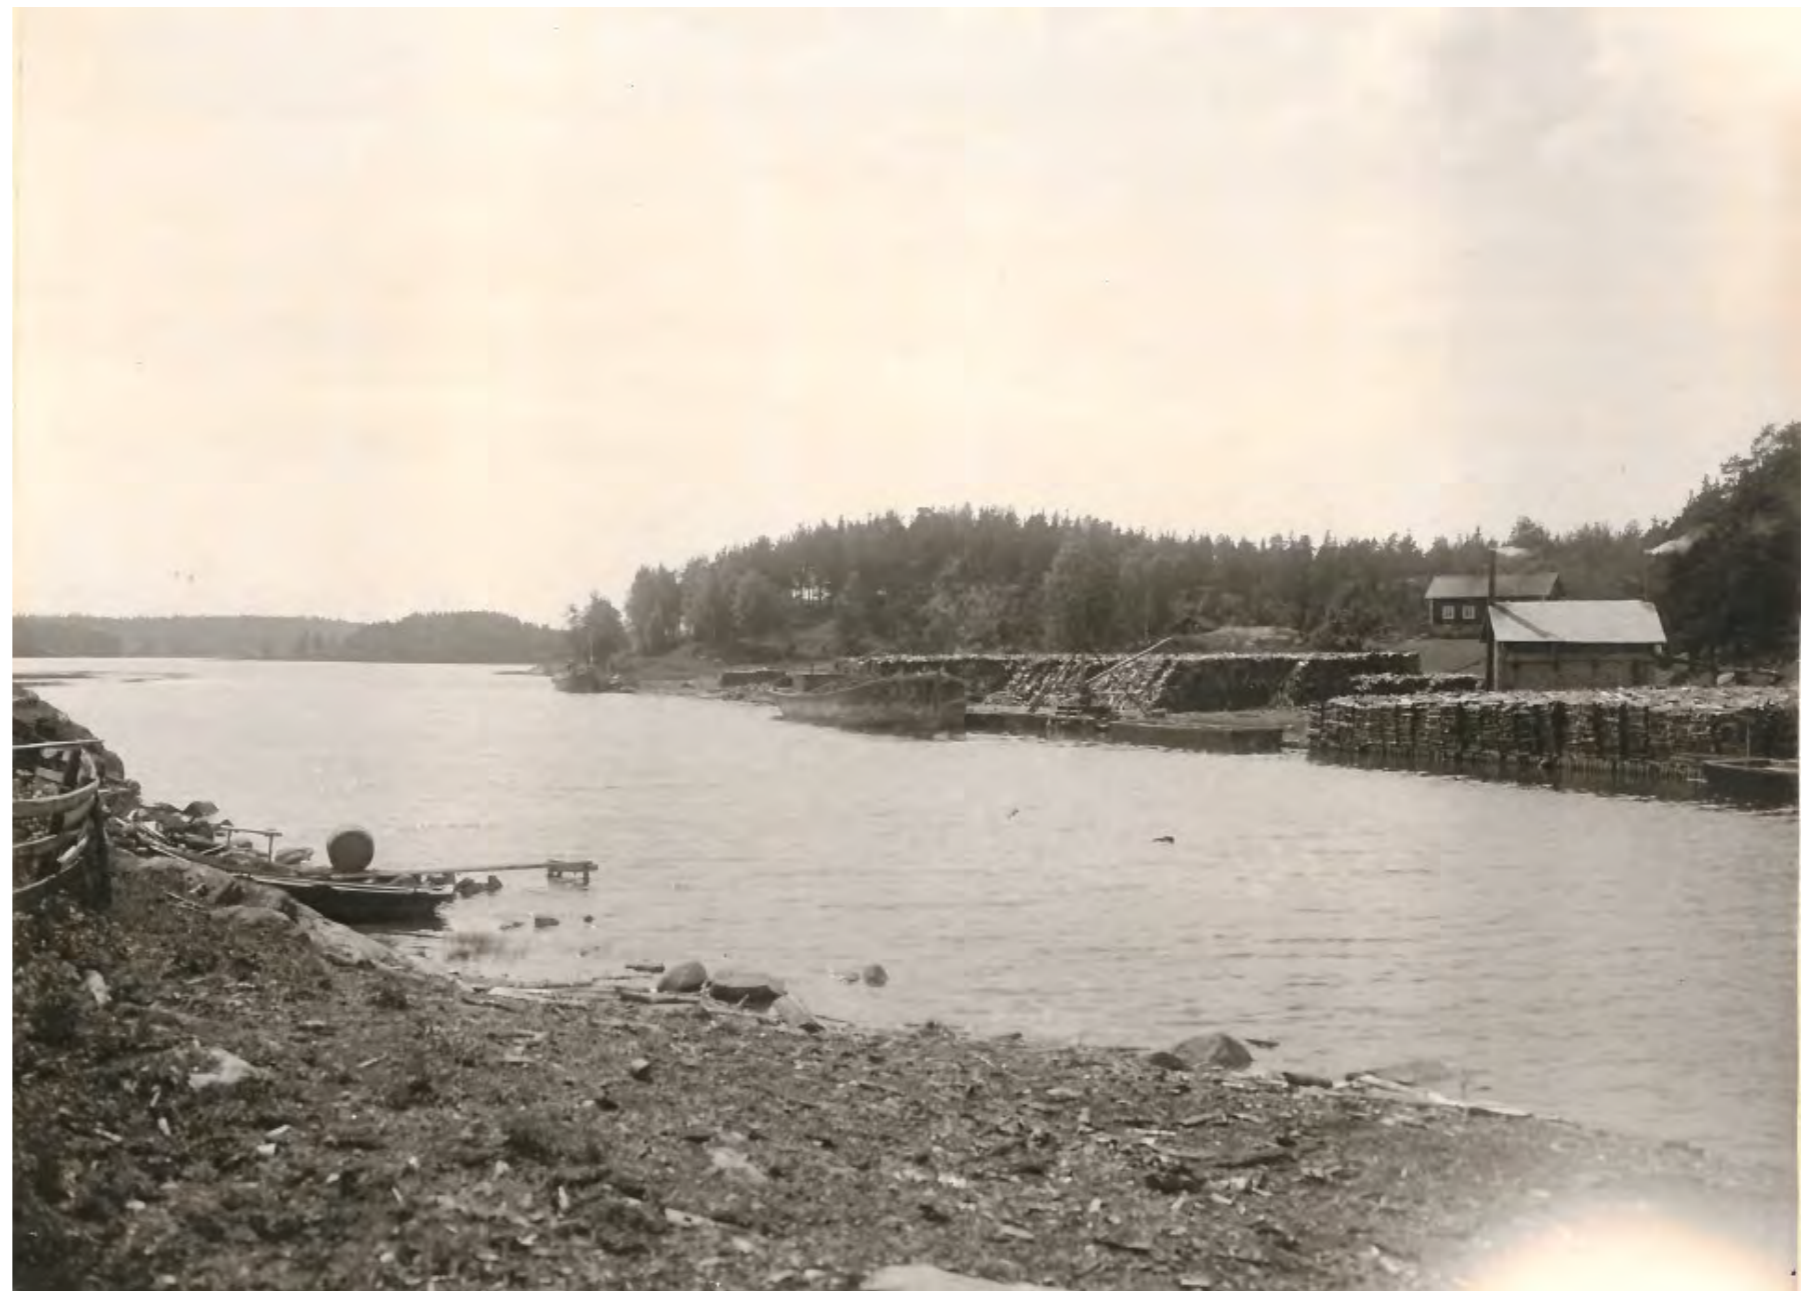
En odaterad bild, antagligen från 1900-talets början. På den motsatta stranden i hamnen ligger radade stora mängder av stock. I bakgrunden syns kolmila nr 12 och bakom denna, den senare rivna arbetarbostaden Kakola. Bild S. Renlund.

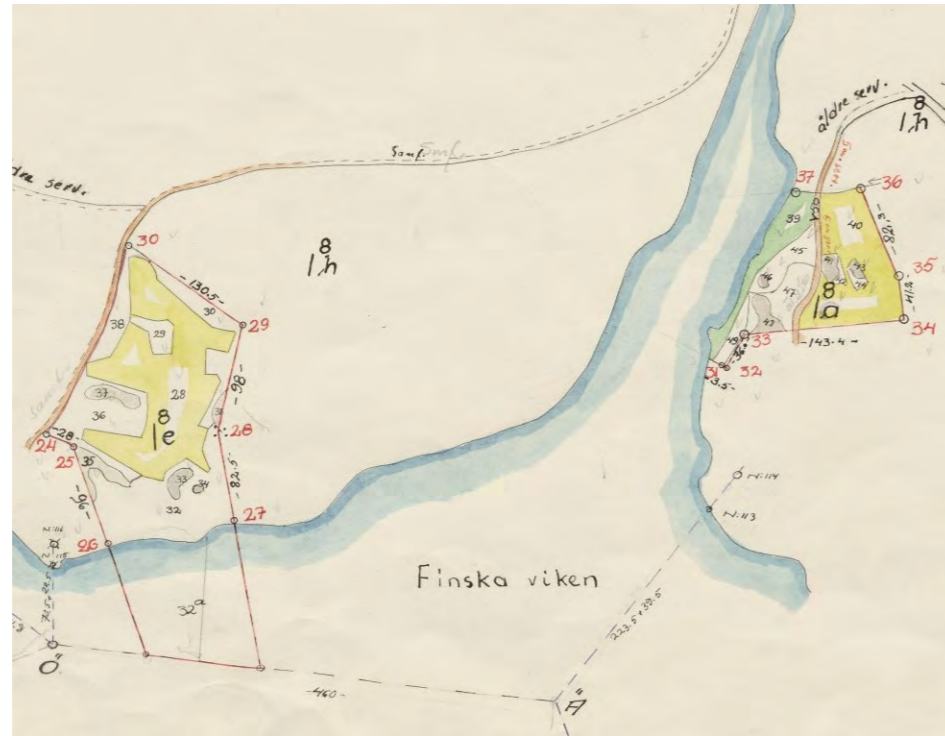
Klyvning 1952

Vid klyvning av Boviks hemman år 1952 uppstår på inventeringsområdet två nya lägenheter Torpkärr (1 e8) som ägs av Karl Valter Eklund, och Sjöhaga (1a8) som ägs av Edit Gröning. Båda lägenheterna är på kartan ännu obebyggda.

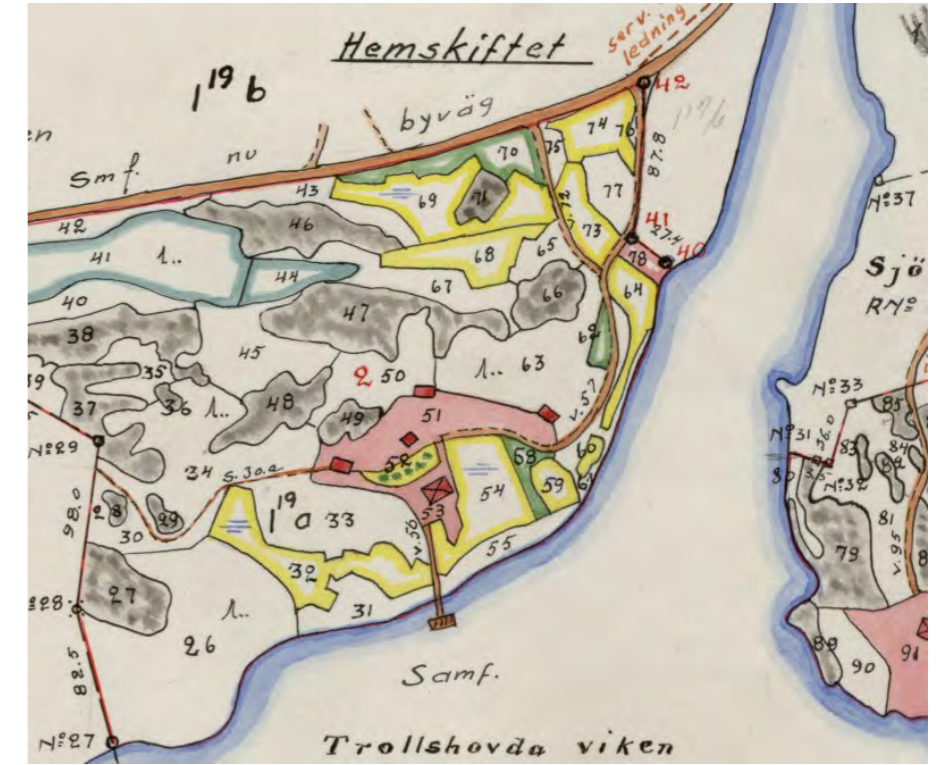
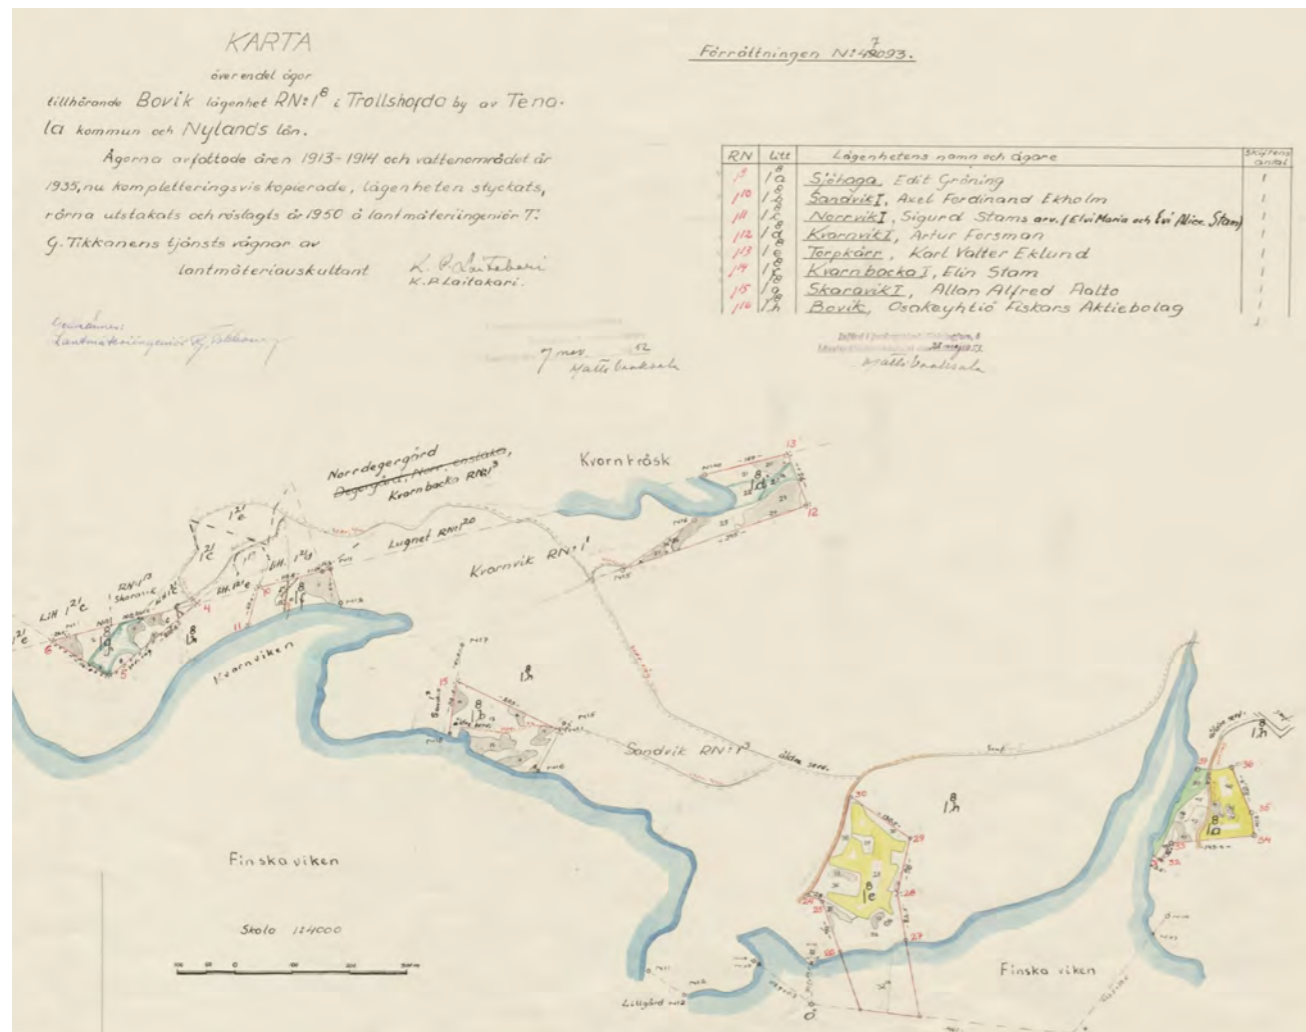
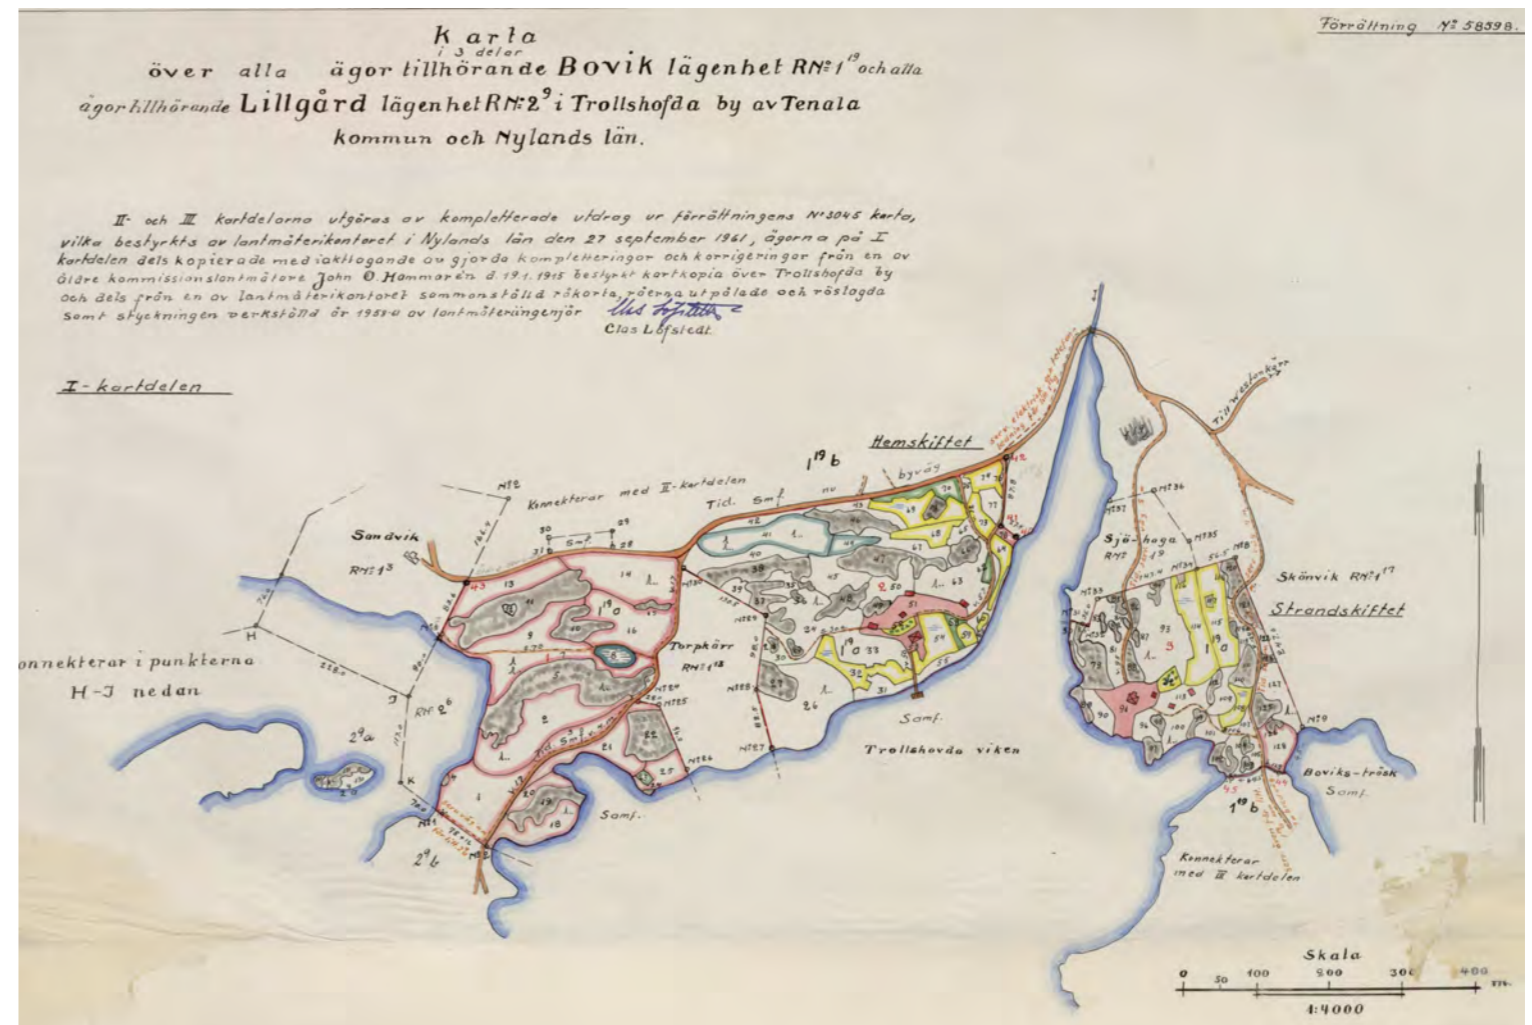
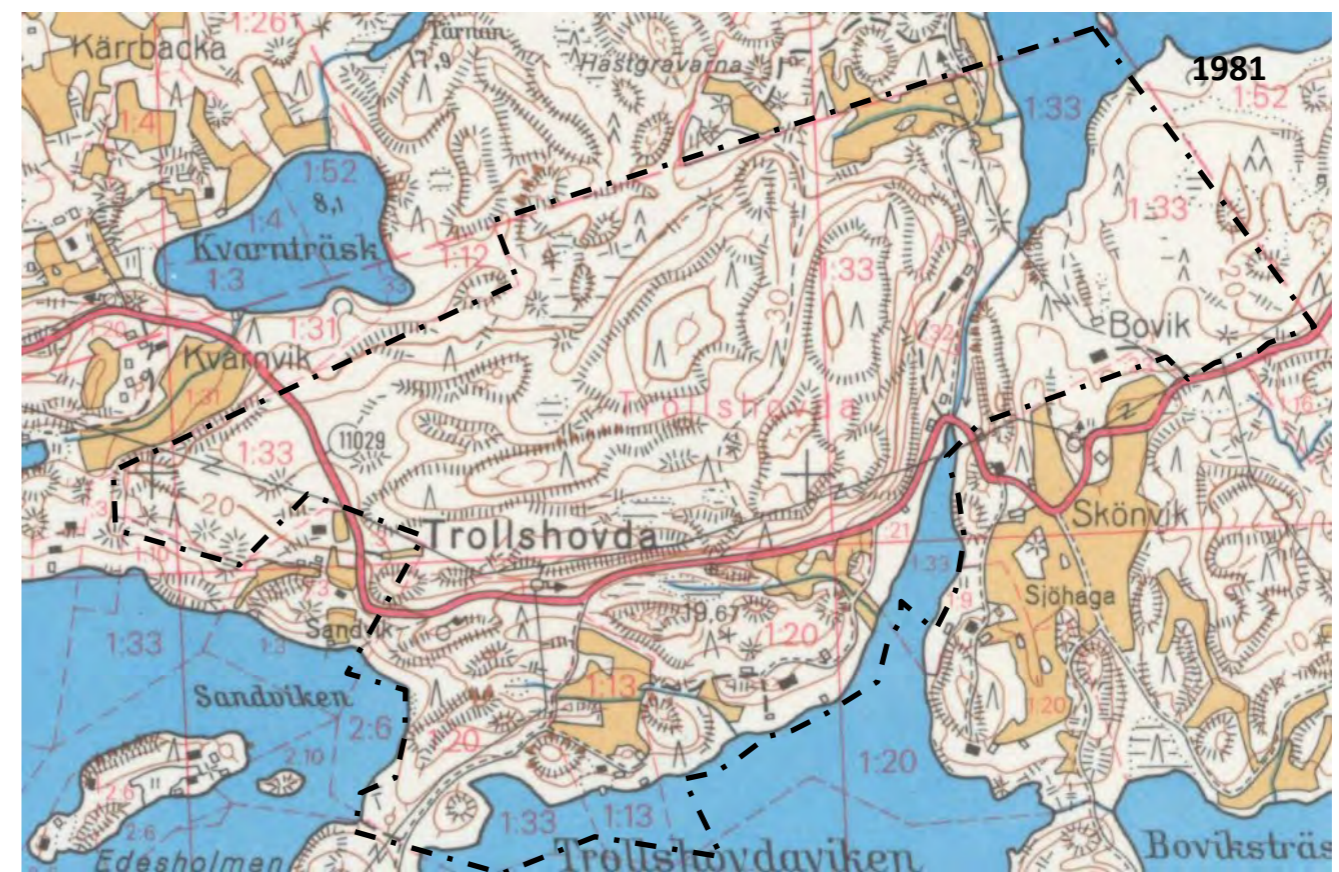
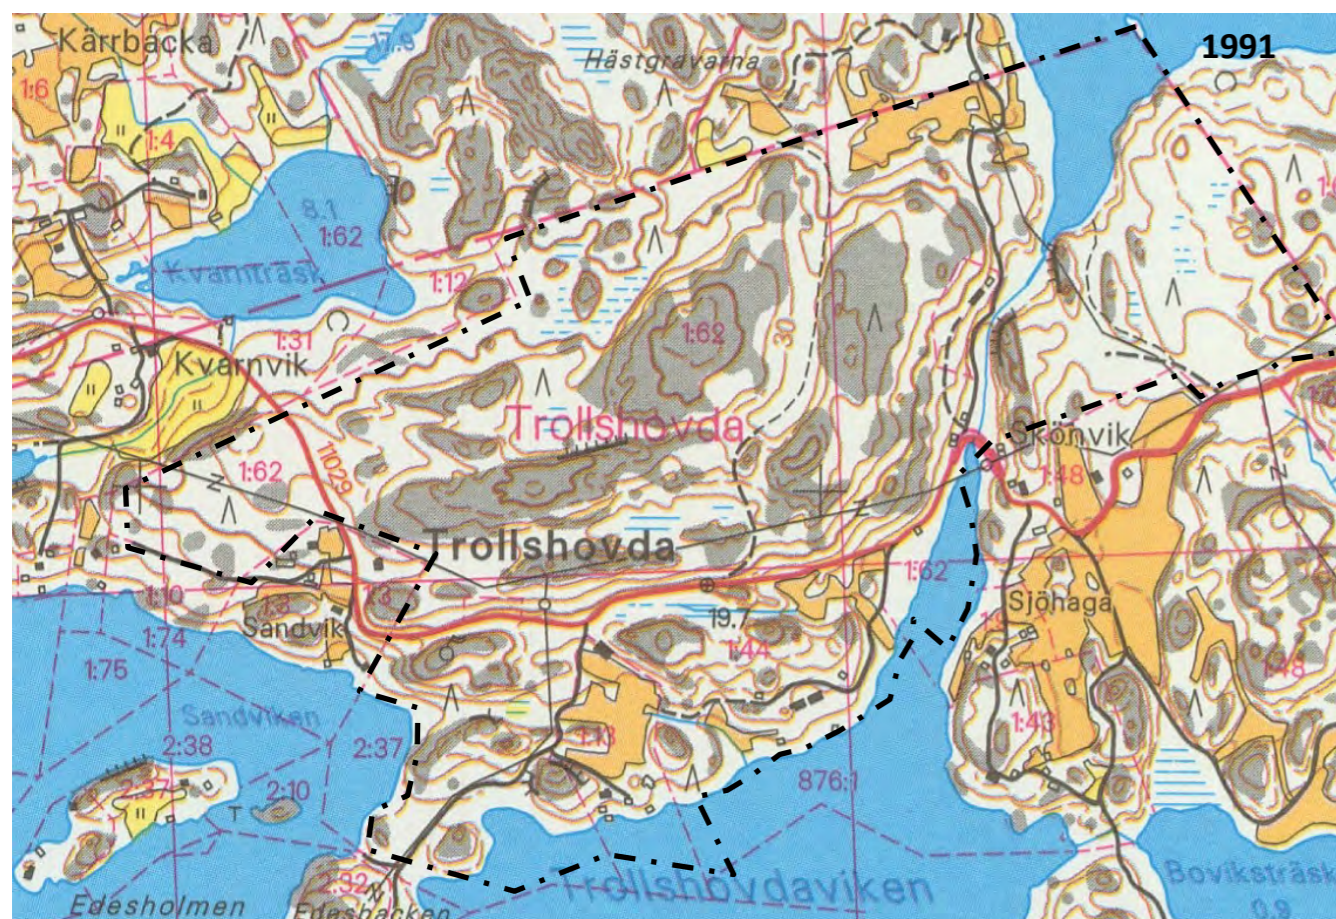
Klyvning 1961

Av kartorna framgår att förändringarna på området under åren 1966-1991 blev väldigt små. Bovik gamla arbetarbo- stad, som tidigare kallades *Nybyggnen*, finns ännu kvar på de äldre kartorna men, saknas på årets 1991 karta.

1991 har den andra gamla arbetarbostaden, tidigare kallad *Sibirien* fått en tillbyggnad. De tidigare små åker-områdena runt byggnaden har försvunnit.
