RASEBORG STAD

TROLLSHOVDA BRUKSOMRÅDE

KULTURMILJÖUTREDNING

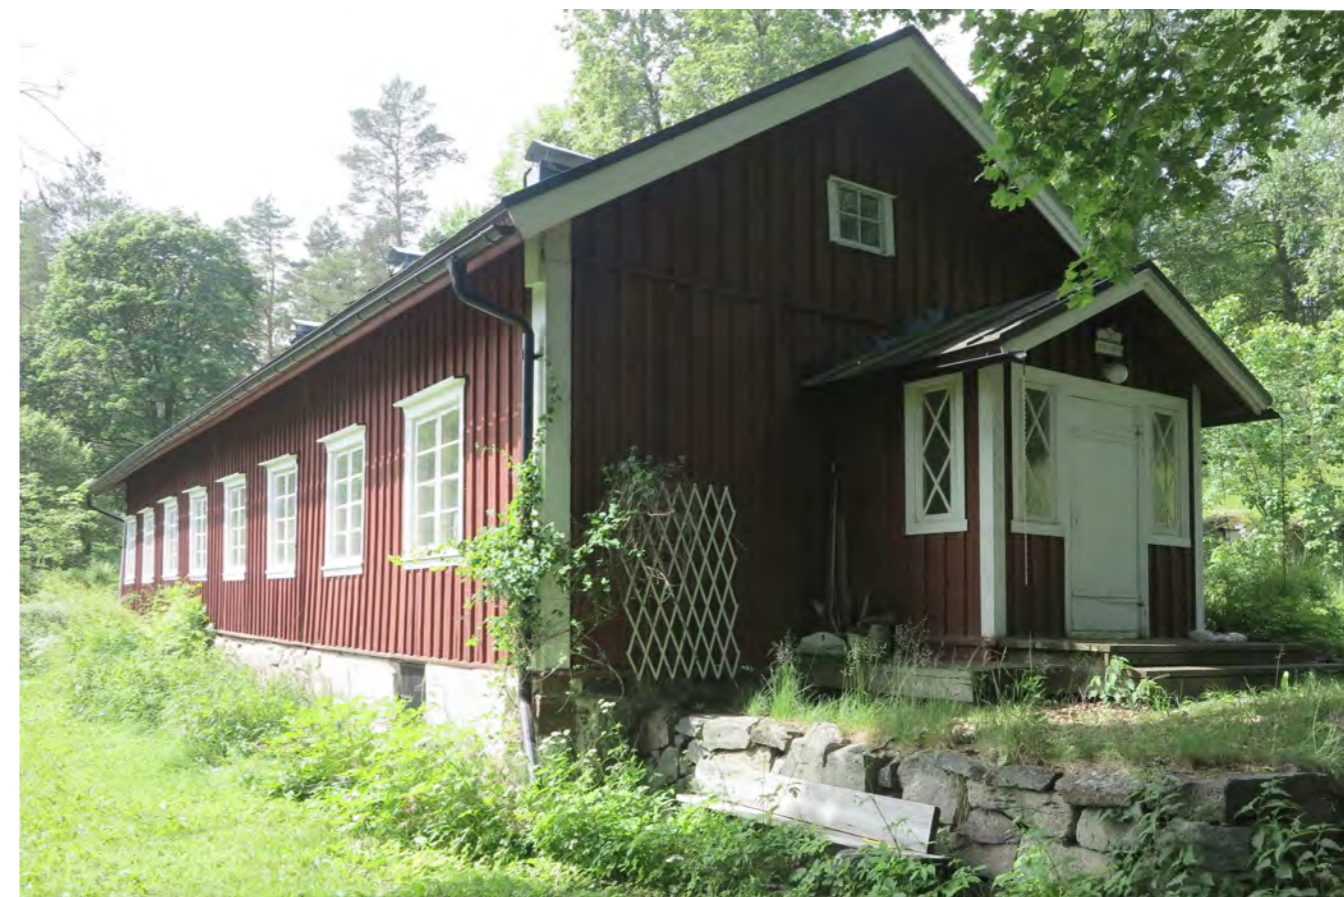
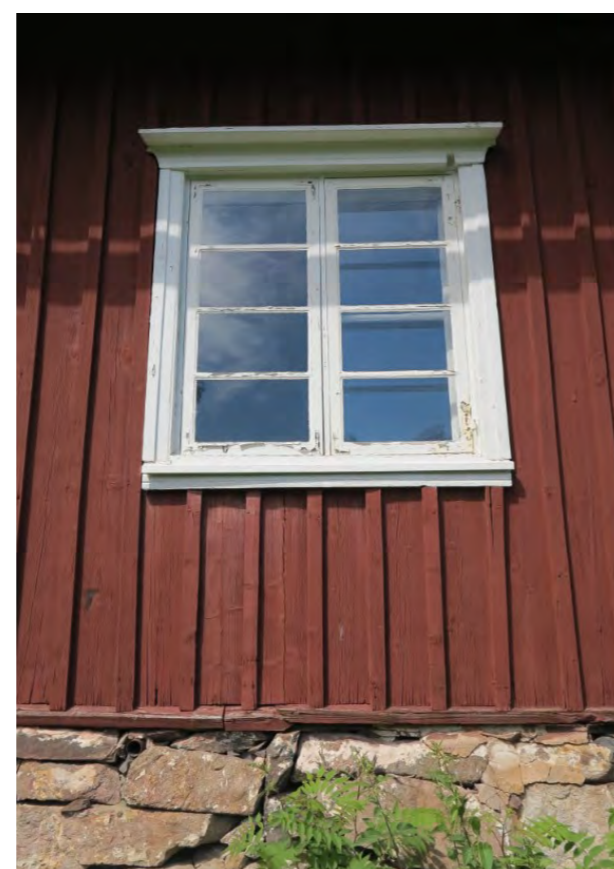
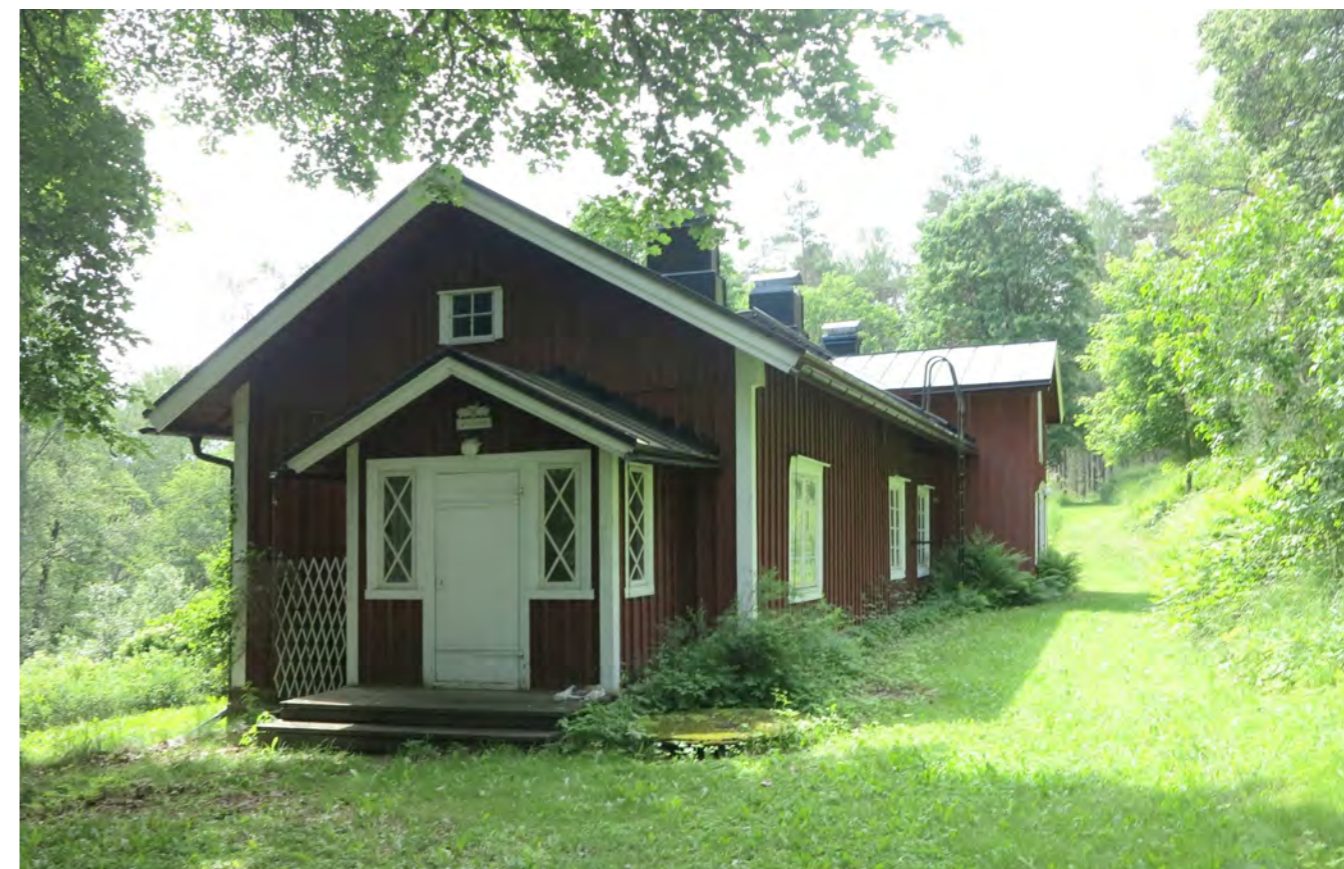
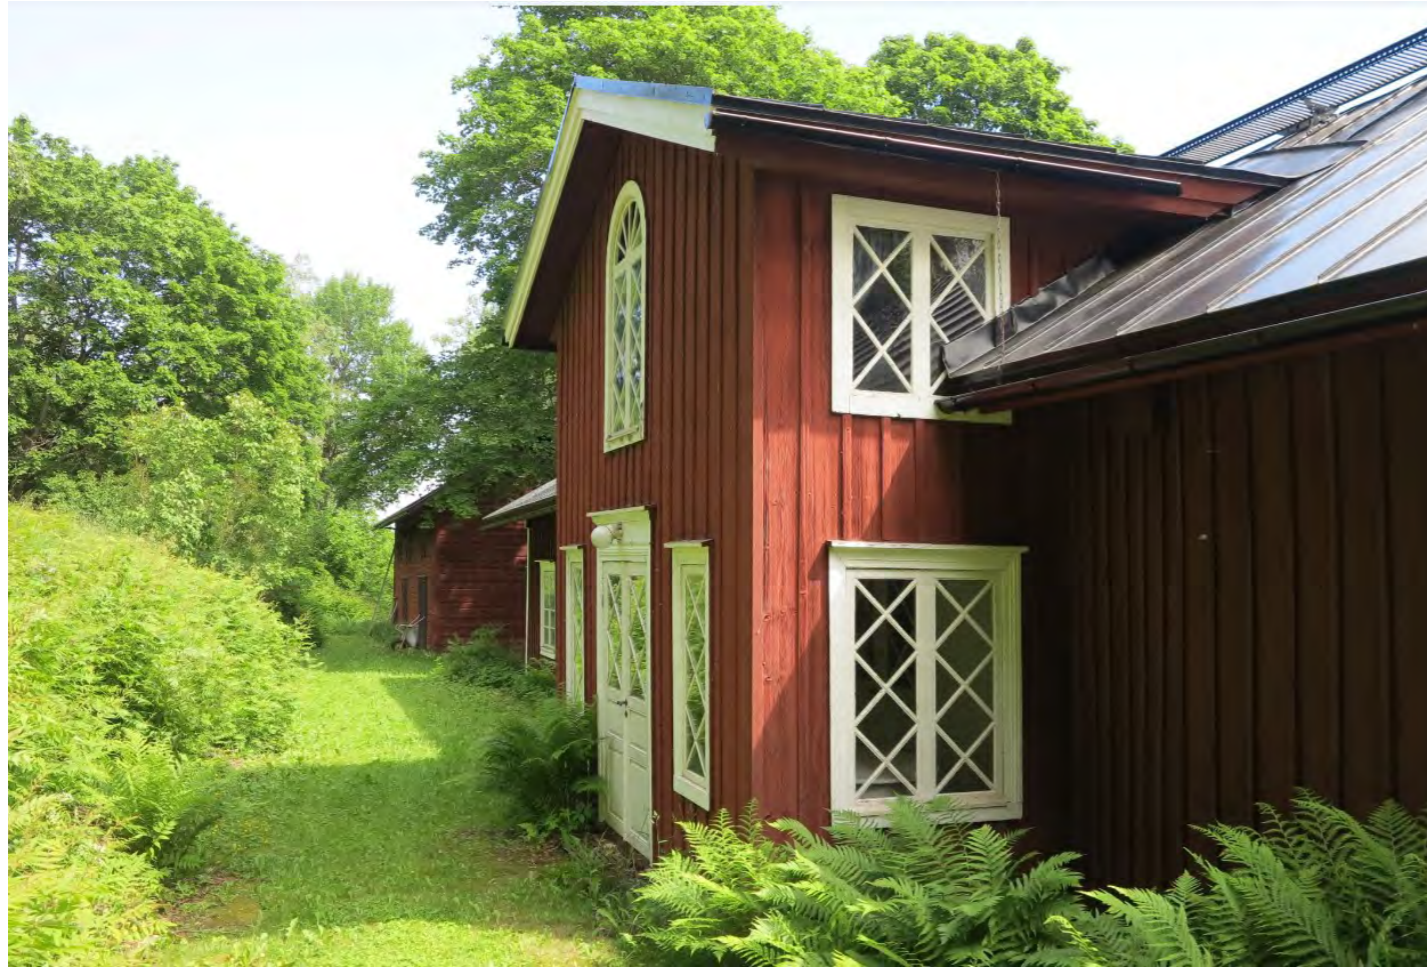
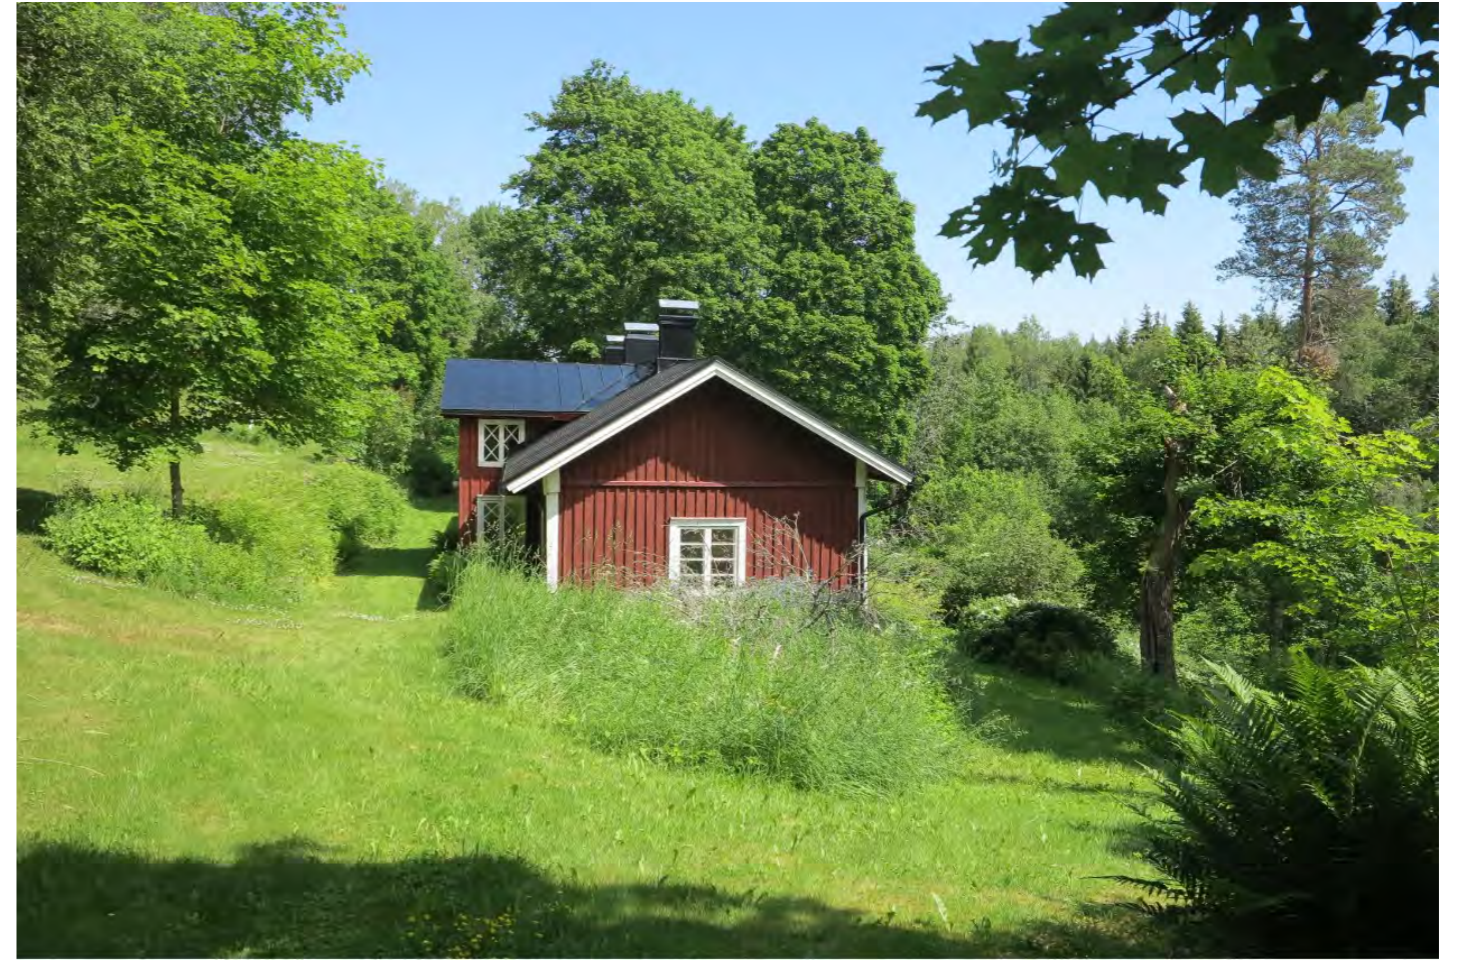
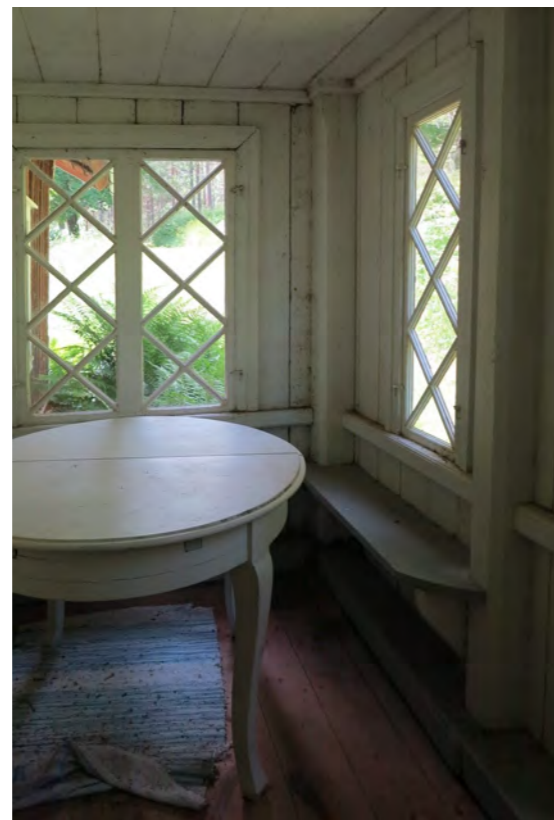
Inspektorsbostaden 1842

Inspektorsbostaden, som är den äldsta bevarade byggnaden på området, byggdes vid brukets första byggnadsskede år 1842. Byggnaden står i rad med den tre år senare byggda bod- och liderbyggnaden uppe i sluttningen på västra sidan av ån, varifrån i tiderna har öppnat sig en vid utsikt över bruksområdet. Masugnsbyggnaden låg alldeles i närheten av dessa. I dag är området till stor del igenvuxet och utsikten mot bäcken, sjön och bergsbranten mittemot har täppts för av den frodiga vegetationen.

Inspektorsbostaden har i detalj beskrivits i brandförsäkringsbrevet från år 1845. Byggnaden var ursprungligen till sina yttre mått ca 13,3 x 5,6 meter och förlängdes senare, enligt Lundqvist redan år 1845, norrut. Ett gammalt hus köptes på Hästö och stockarna användes för tillbyggnaden. Två kakelugnar av murtegel uppfördes och en skorsten murades. Den äldsta delen står på stenfot av kilsten, och tillbyggnadsdelen har rappad sockel och en källare. Byggnaden har en gammal locklistpanel, som är fäst med smidda spikar. Fönstren är kittade och har 8 glas i enlighet med de ursprungliga. På nordvästra sidan finns huvudingången med en vacker glasveranda som tillkommit senare, möjligen i slutet av 1800-talet eller början av 1900-talet. Verandans fönster och pardörren har sirliga snedkors-formade mellanbågar. I den nordöstra gaveln finns en mindre farstu med ingång till köket. Även den har fönster med snedkorsformade bågar samt en äldre plankdörr. Vattentaket, som ursprungligen var täckt med bräder, har nu en svartmålad fogad plåtbeklädnad. De år 1845 nämnda 4 kakelugnarna har senare ersatts med plåtugnar. I köket finns en äldre köksspis med bakugn. Mellandörrarna som sammanbinder rummen i den smala byggnadskroppen, står i rad intill fönsterväggen. Byggnaden har väl bevarat sin brukstida gamla karaktär.

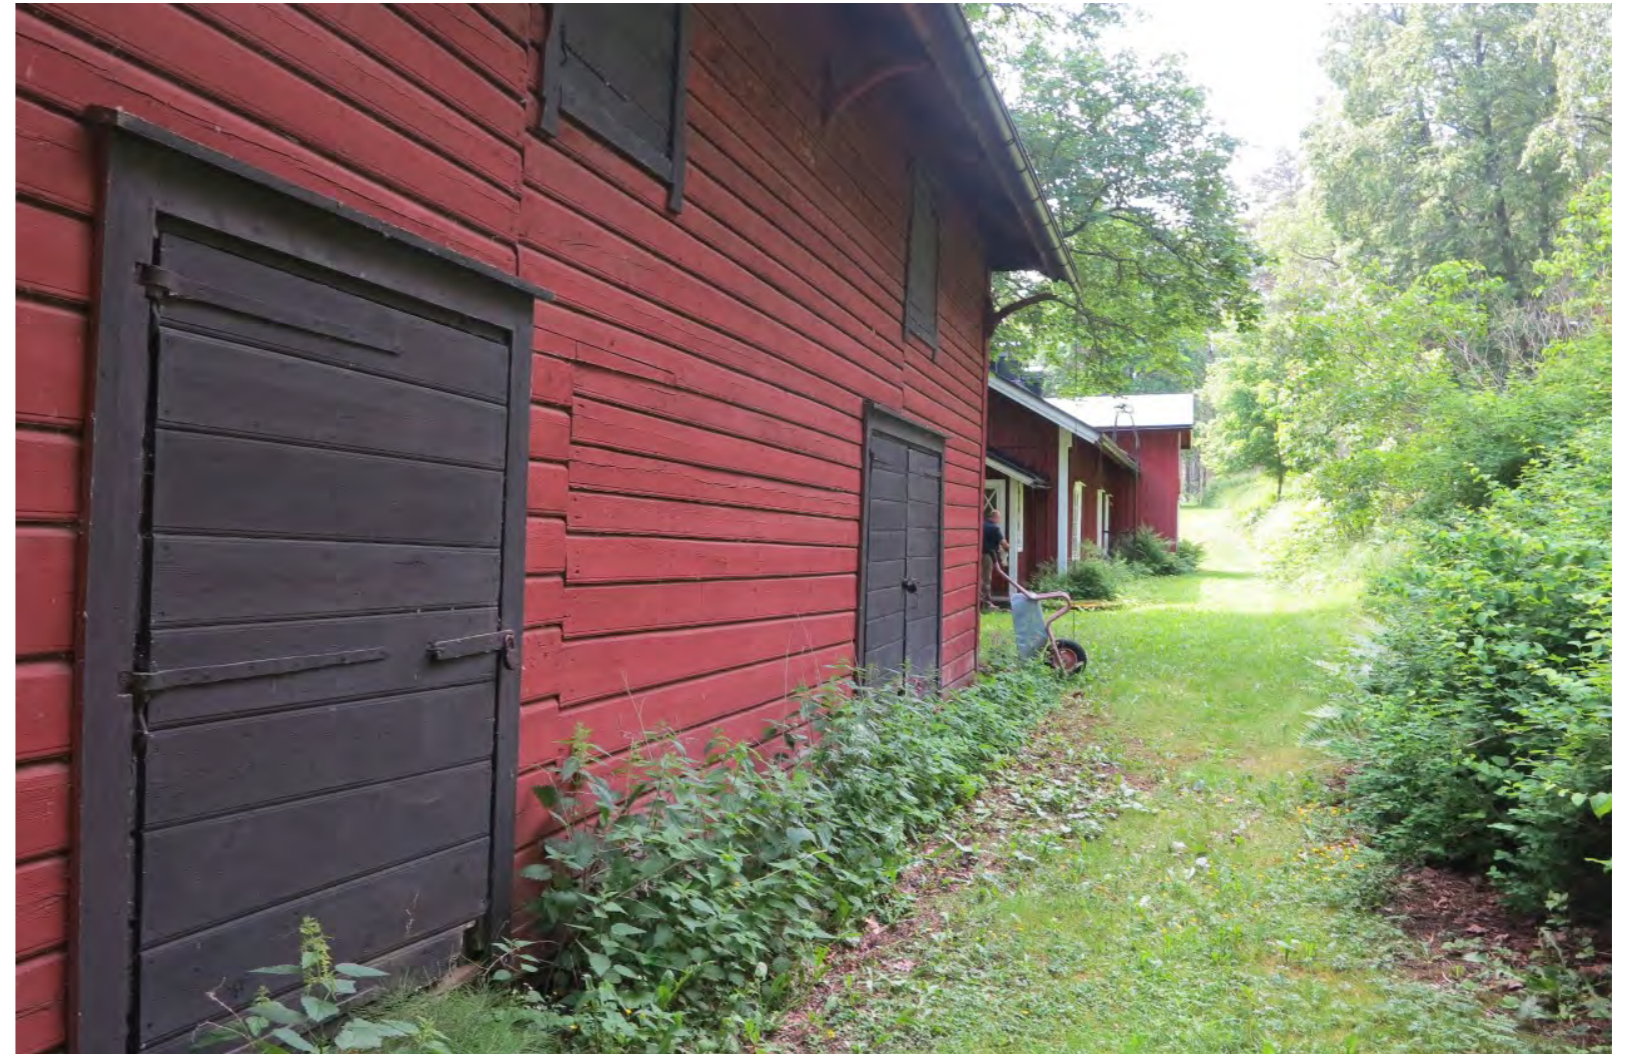
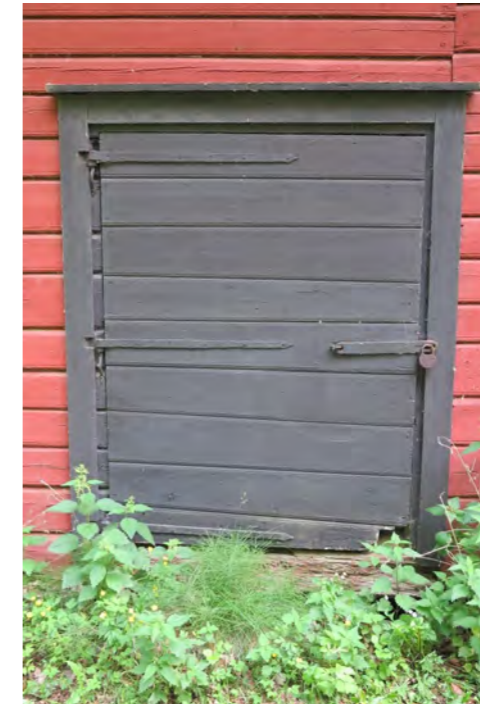
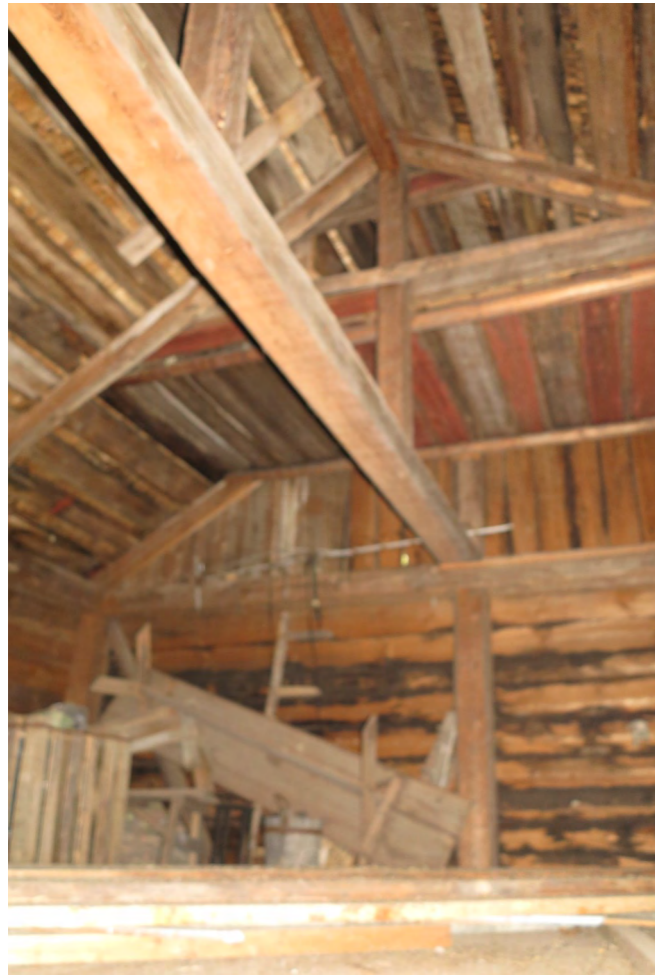
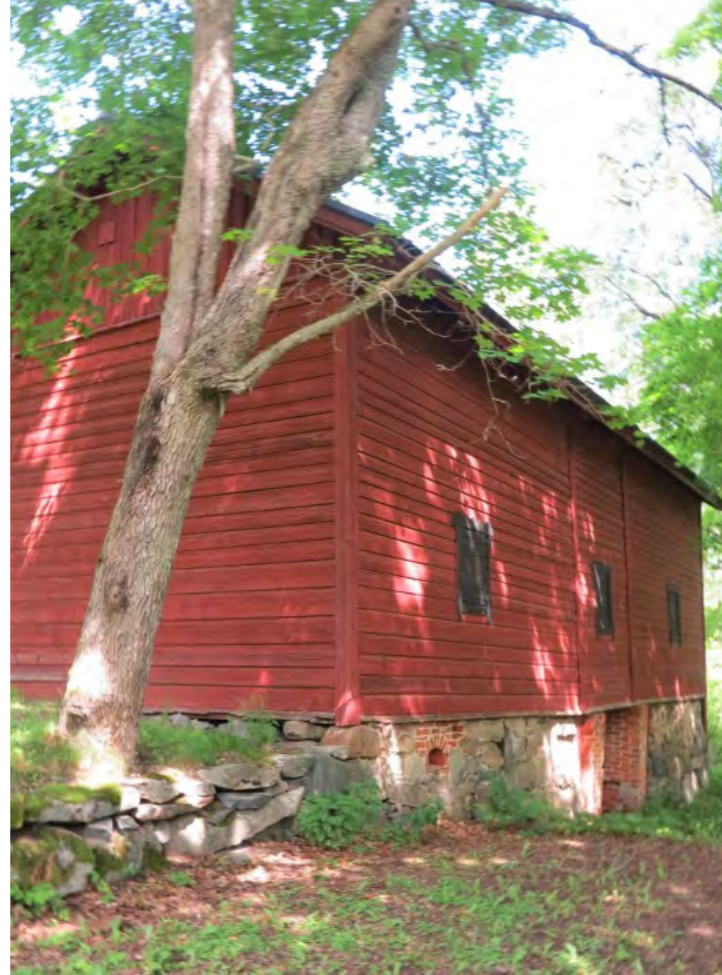
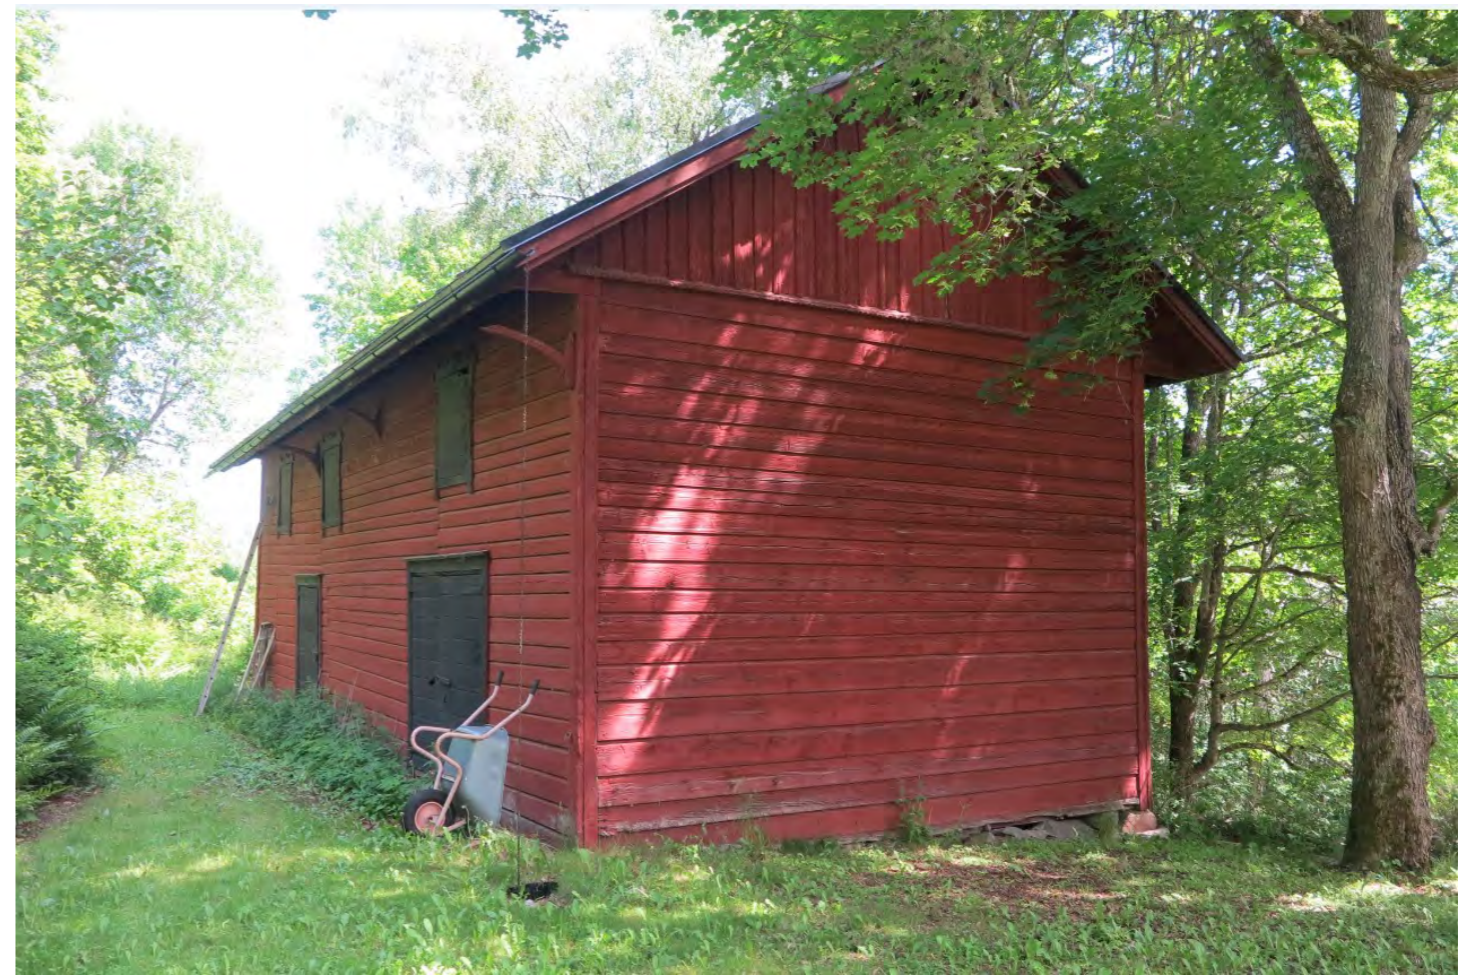
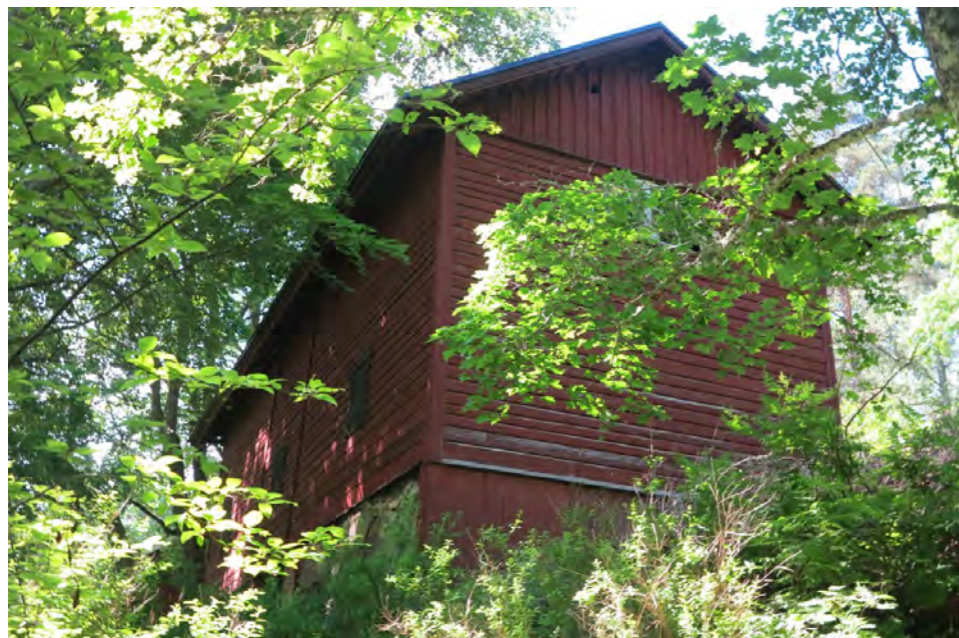
Inspektorsbostadens bod och lider 1845

Bod- och liderbyggnaden invid inspektorsbostaden byggdes vid brukets första byggnadsskede år 1842-45. Byggnaden står i rad med inspektorsbostaden uppe i slutningen på västra sidan av bäcken. Masugnsbyggnaden låg alldeles i närheten av dessa. Numera är området till stor del igenvuxet och utsikten mot bäcken, sjön och bergsbranten mitt emot har täppts för av den frodiga vegetationen. Området mellan bostadsbyggnaden och boden har utjämnats och marken stöds av en stenmur.

Byggnaden är fortfarande till sina mått och konstruktion densamma. Stommen är delvis stock som enligt försäkringsbrevet från år 1845 är återanvänt, dvs. äldre en själva byggnaden. Till övrig del är byggnaden av korsvirke. Byggnaden har en vågrät äldre brädfodring fäst med smidda spikar. Ursprungligen nämns endast 3 enkla breddörrar. Numera har byggnaden 2 breddörrar och på långsidorna 6 mindre bredluckor med formade täckbräden. Takutsprånget stöds av rundade snedstänger. Vattentaket, som ursprungligen var täckt med bräder, har nu en svartmålad fogad plåtbeklädnad. Det nämns att byggnaden ursprungligen stod på 8 stenpelare, senare har en källare med murade tegelväggar byggts.

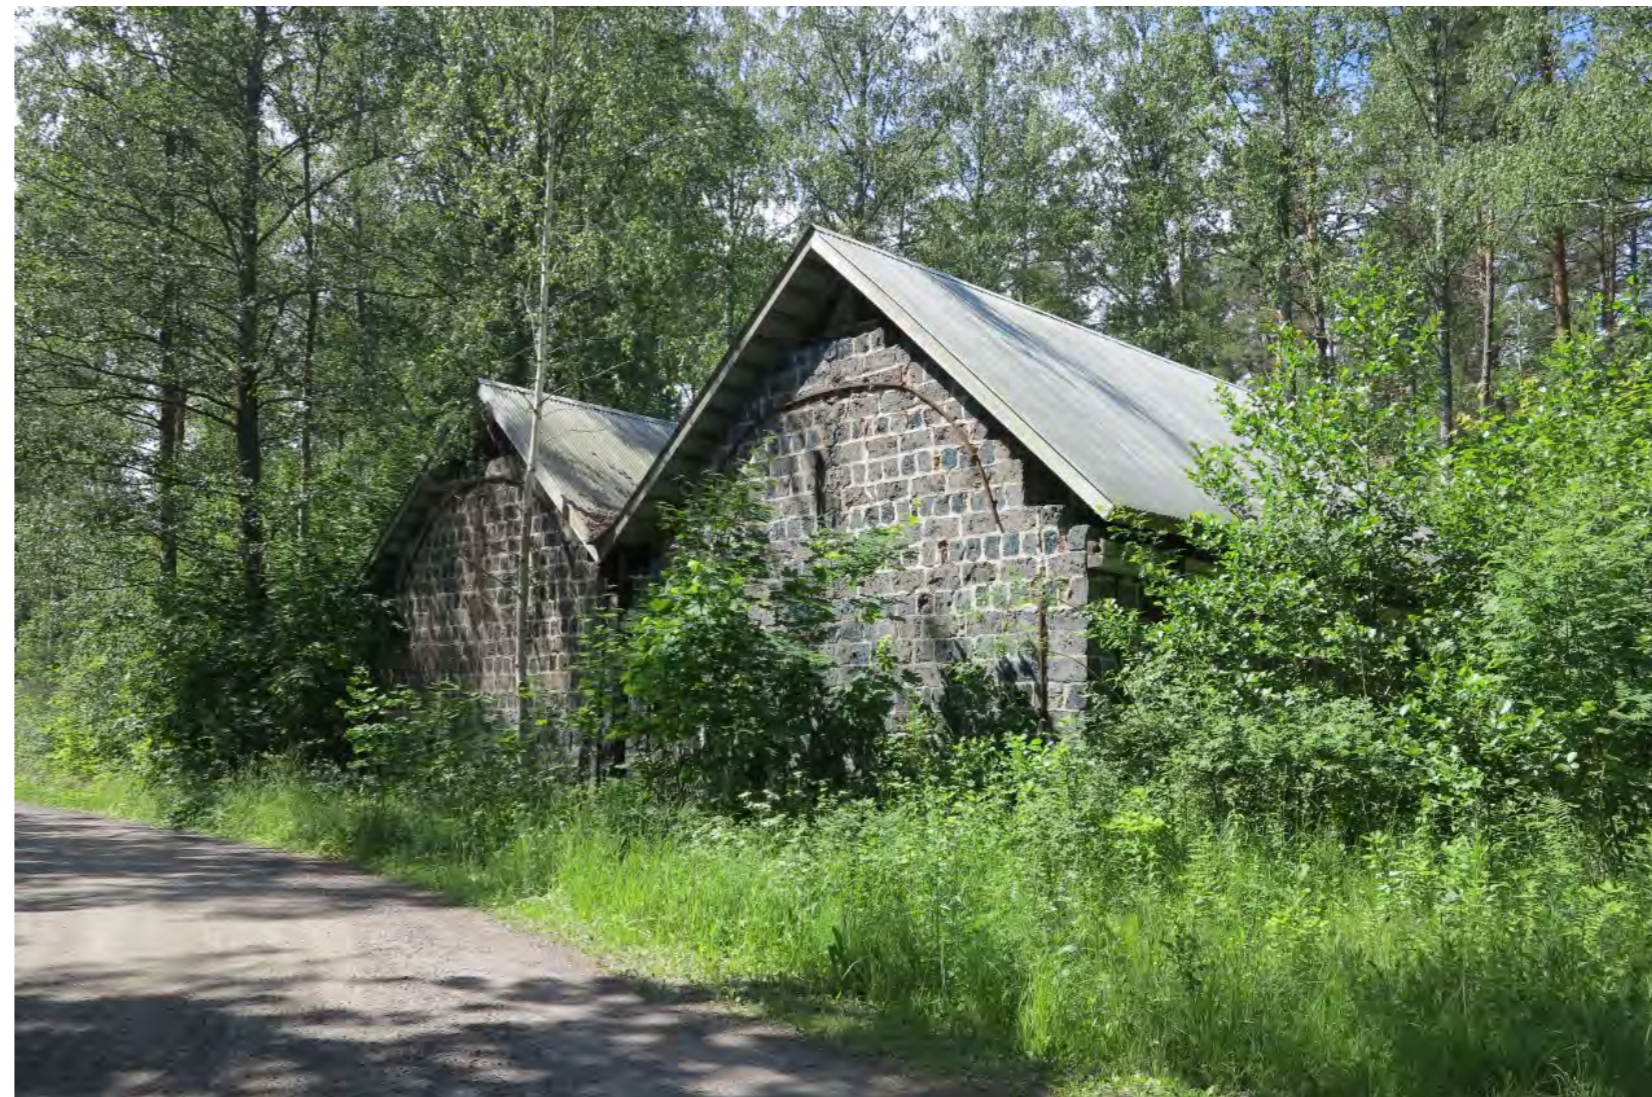
Kolugnarna

Det ursprungligen använda brädtaken har senare ersatts med plåttak. Dörren sitter i gavel och på långsidorna finns mindre luckor som betjänat lufttillförseln för elden.

- *Byggnaderna har särskilt kulturhistoriskt värde som bevarade bruksbyggnader.*
- *Byggnaderna har särskilt byggnadshistoriskt värde, som till sin typ och konstruktion säregna och välbevarade, av slaggtegel byggda kolugnar från 1800-talet. Ugnarna är av sin typ, enligt Härö (1993), bland de få och bäst bevarade i Västra Nyland.*
- *Byggnaderna har särskilt landskapligt värde som del av den historiska bruksmiljön, som fortfarande, trots igenvuxenhet och få kvarstående byggnader, kan upplevas som en kulturmiljö med säregen karaktär.*
- *Byggnaderna är del av Trollshovdavägens kulturlandskap.*

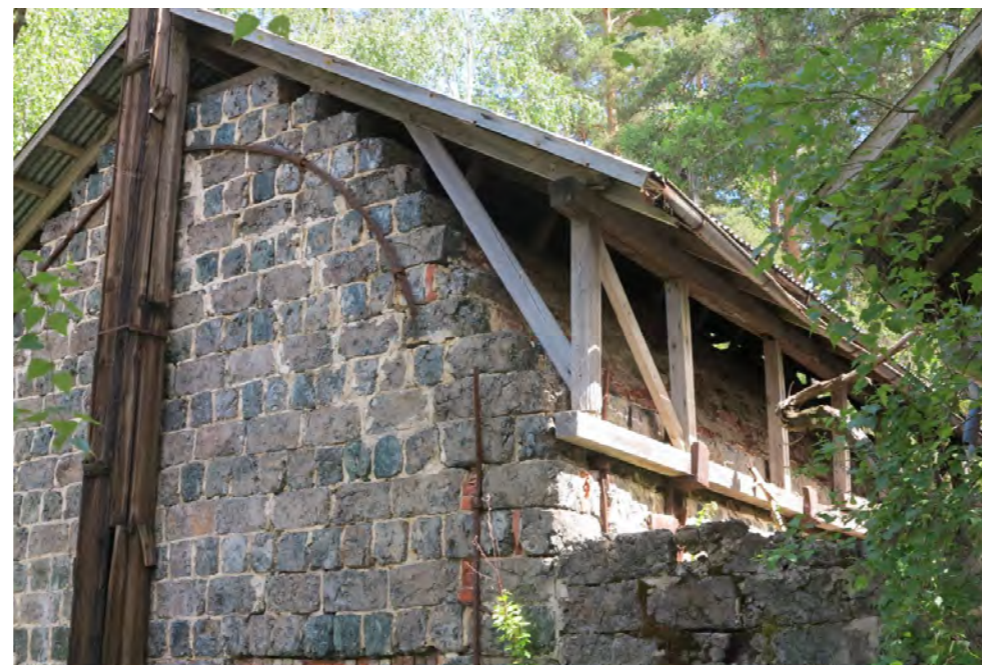
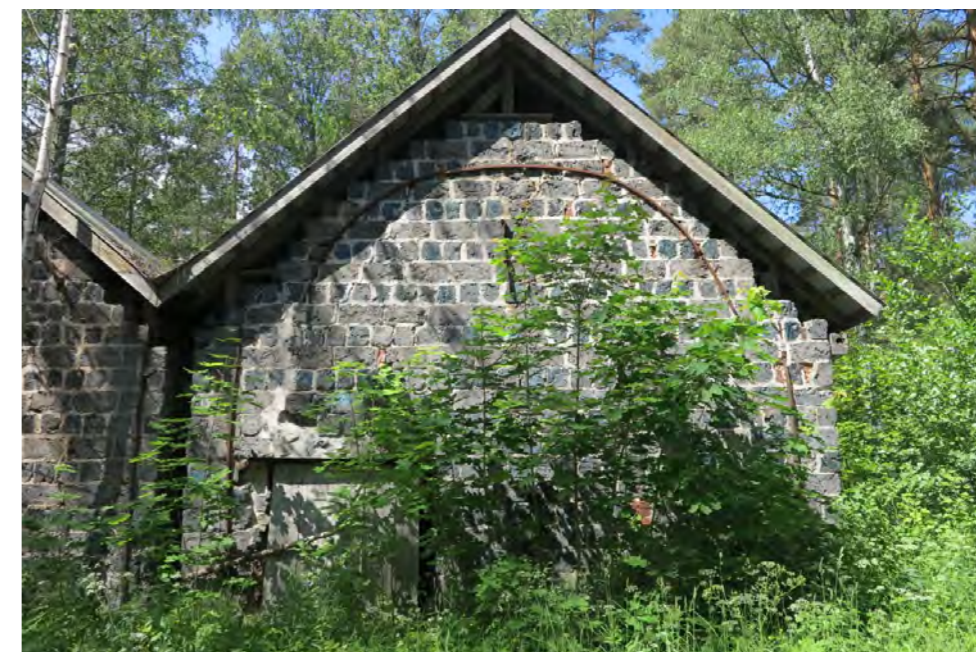
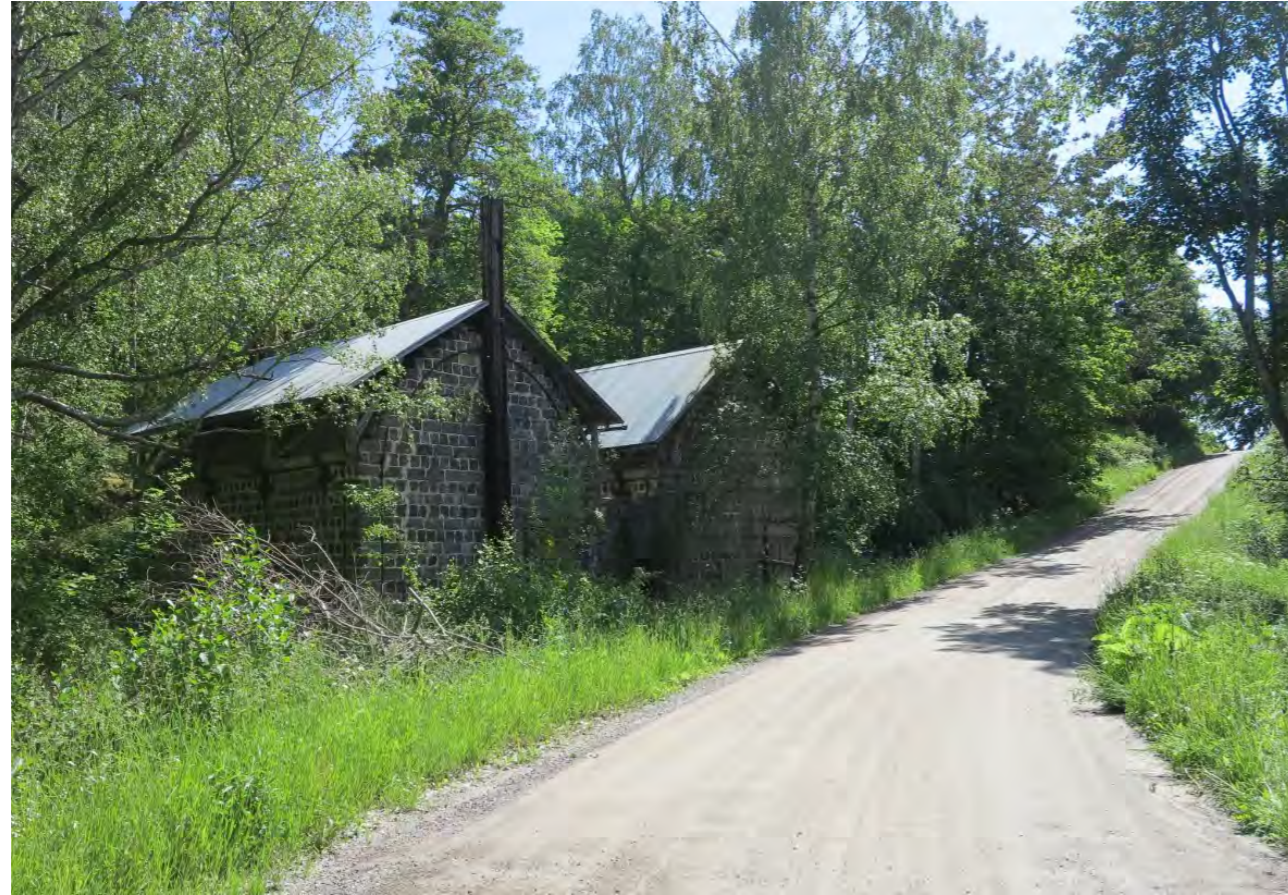
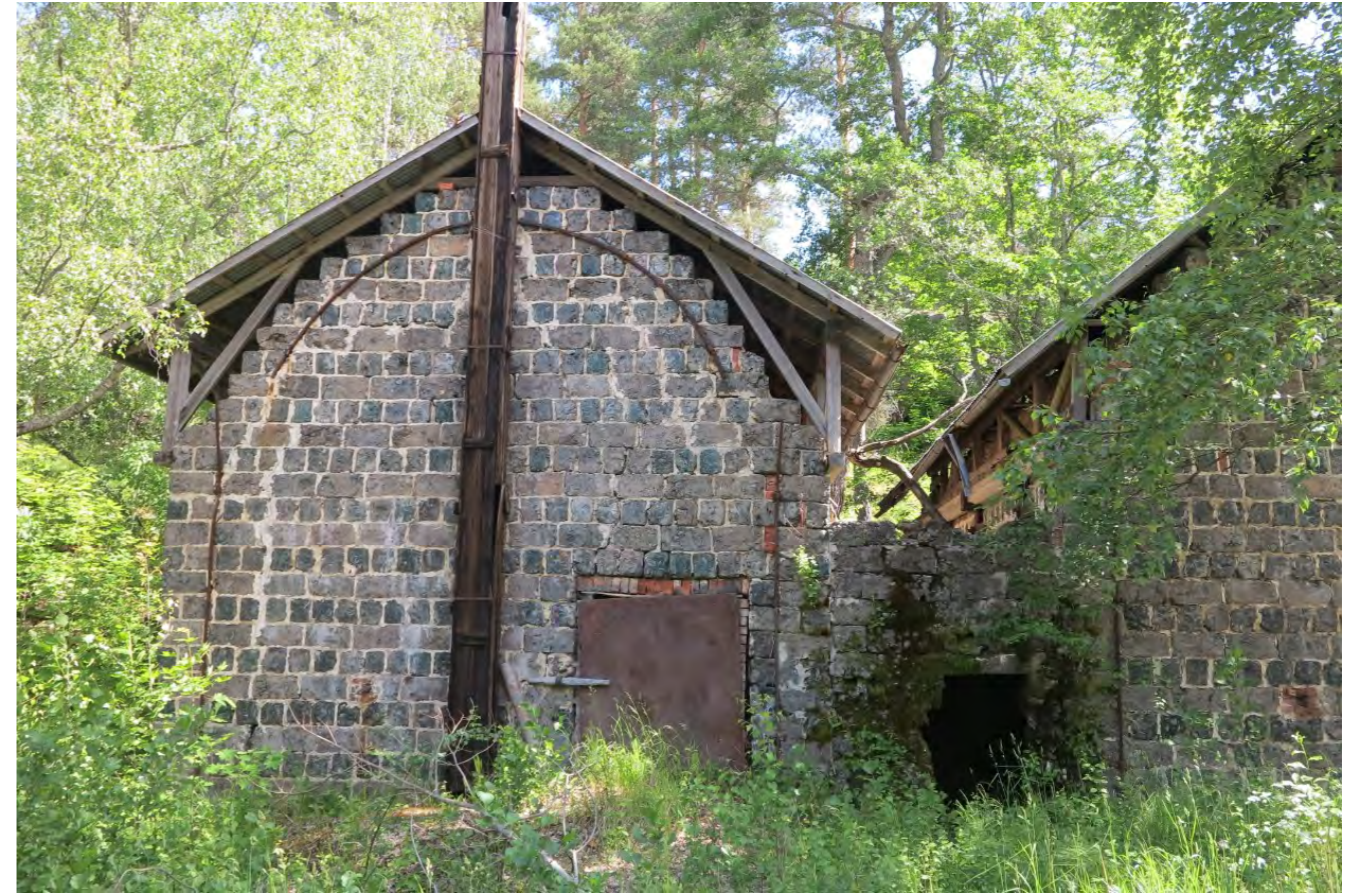
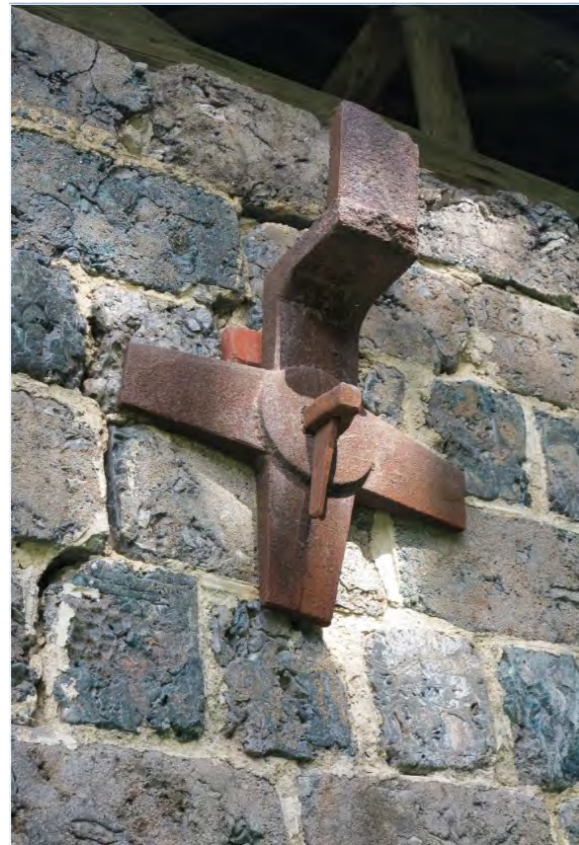
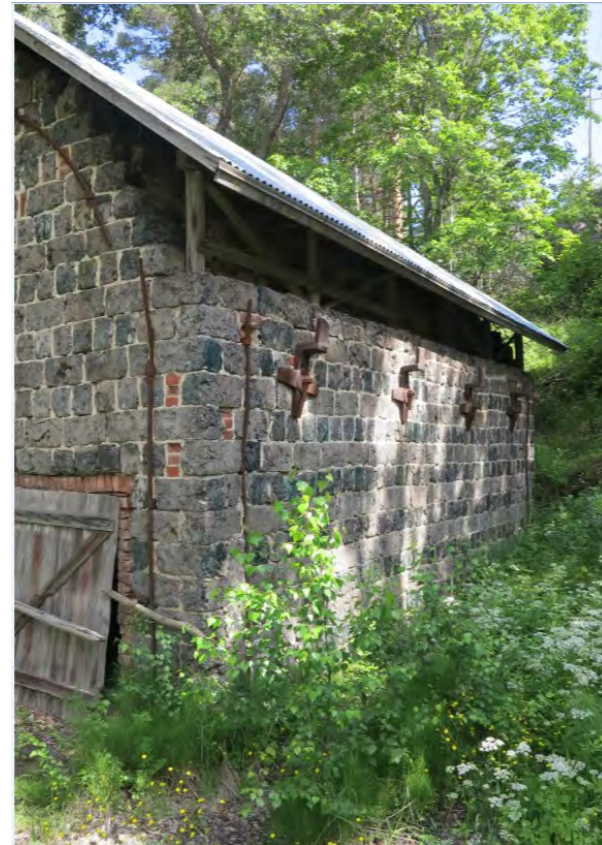
På området, alldeles intill Trollshovdavägen finns bevarade fem kolugnar. Fyra av dem ligger parvis på bågge sidor av åmynningen. Den femte, år 1891 byggda kolugnen nr 12, som senare ombyggts till kapell, ligger avskilt från de övriga en aning västerut.

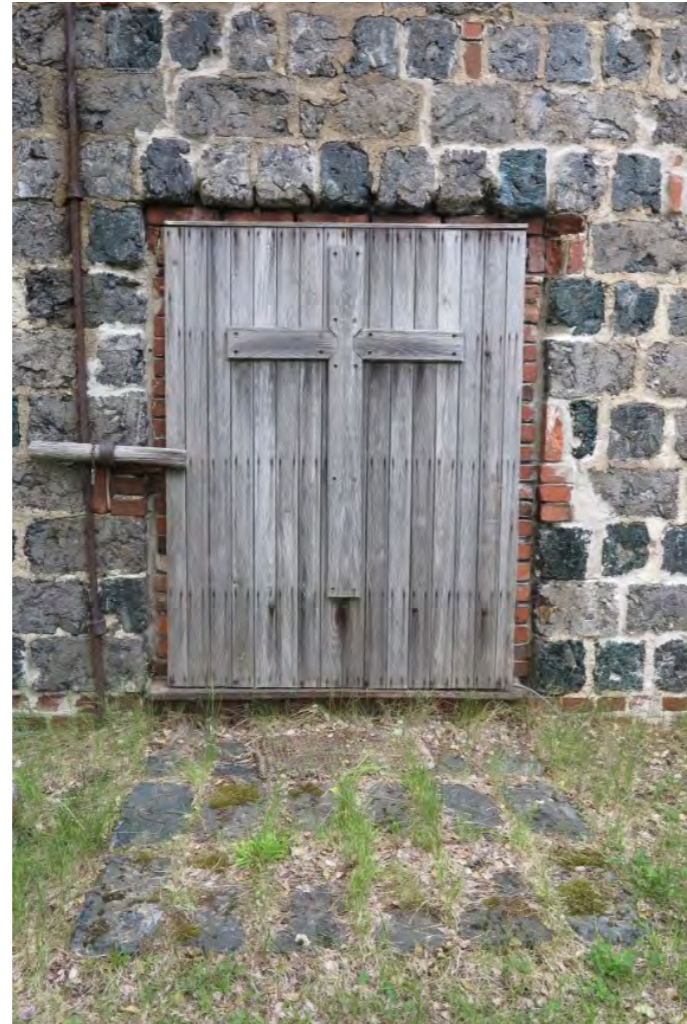
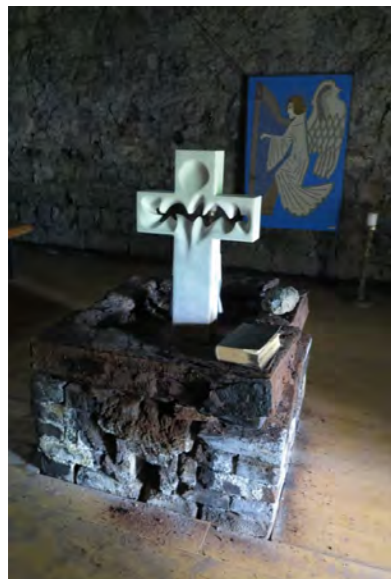
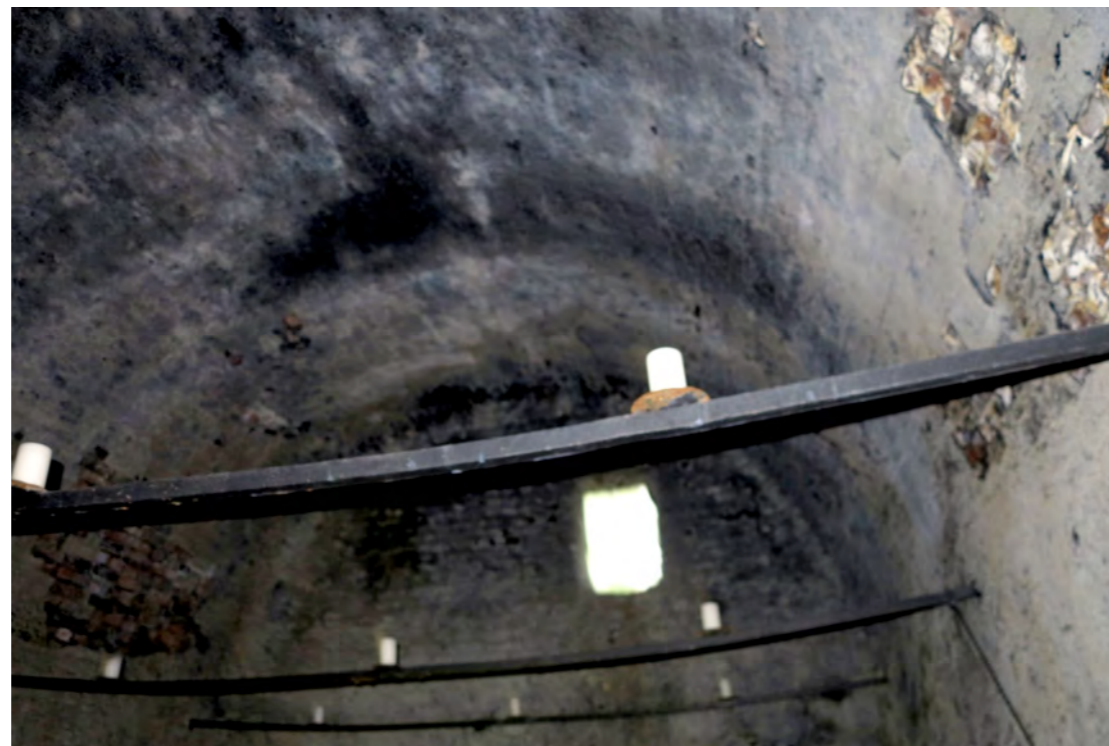
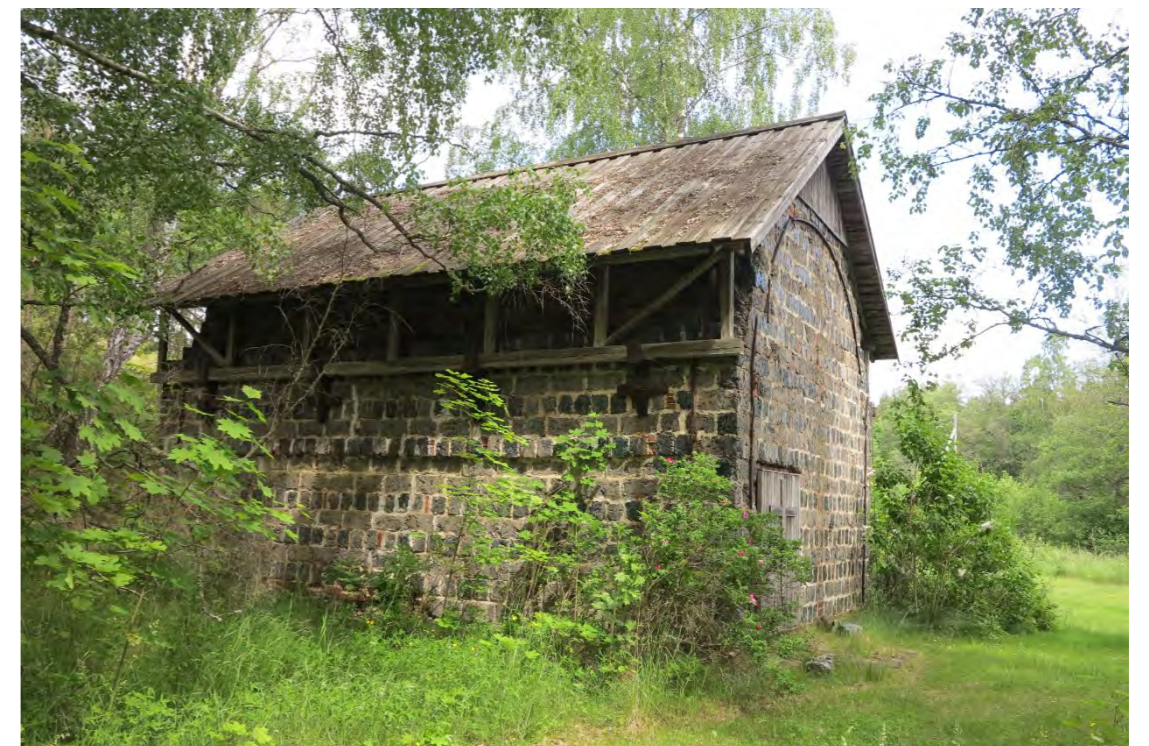
Kolugn nr 12

Kolugn nummer 12 byggdes år 1891. För byggnadsarbetet uppräknades 3500 slaggtegel, 2039 mk.

Kolugnen har senare på 1970-talet ombyggts till kapell. Kapellet har en vacker grånad paneldörr med ett enkelt kors samt ett grånat brädtak. Byggnaden har inretts med plankgolv och enkla bänkar. Ljus sipprar in genom ett litet fönster i gaveln.
