RASEBORG STAD

TROLLSHOVDA BRUKSOMRÅDE

KULTURMILJÖUTREDNING

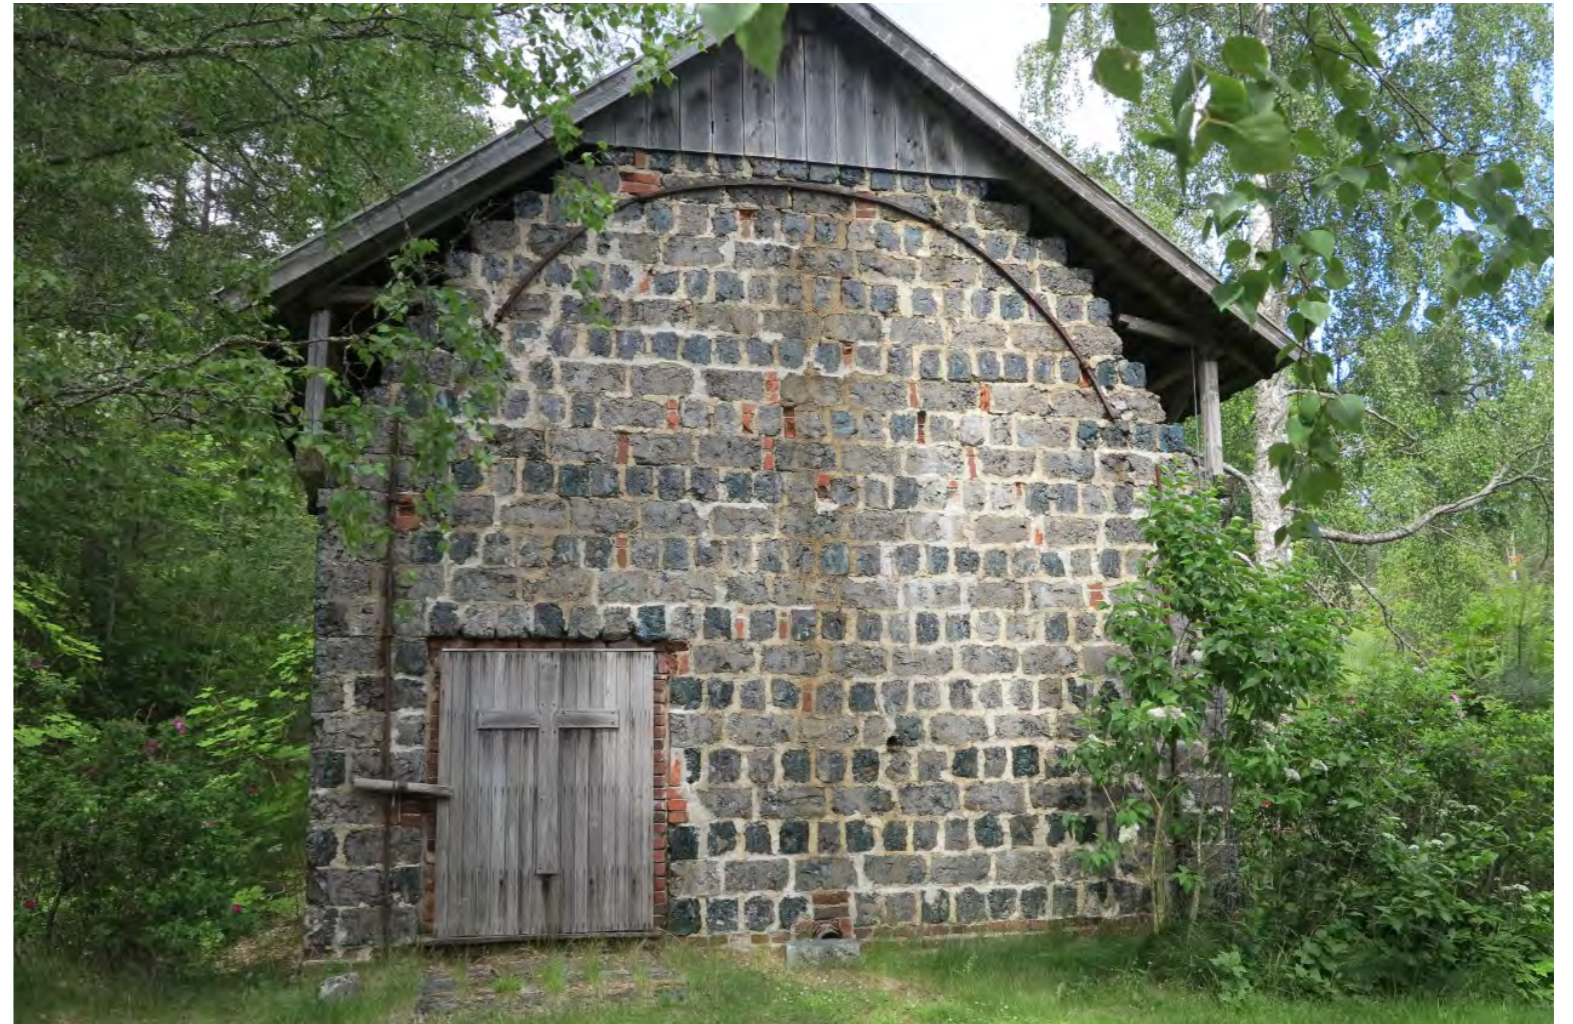
Kolugn nr 12

Kolugnen har senare på 1970-talet ombyggts till kapell. Kapellet har en vacker grånad paneldörr med ett enkelt kors samt ett grånat brädtak. Byggnaden har inretts med plankgolv och enkla bänkar. Ljus sipprar in genom ett litet fönster i gaveln.

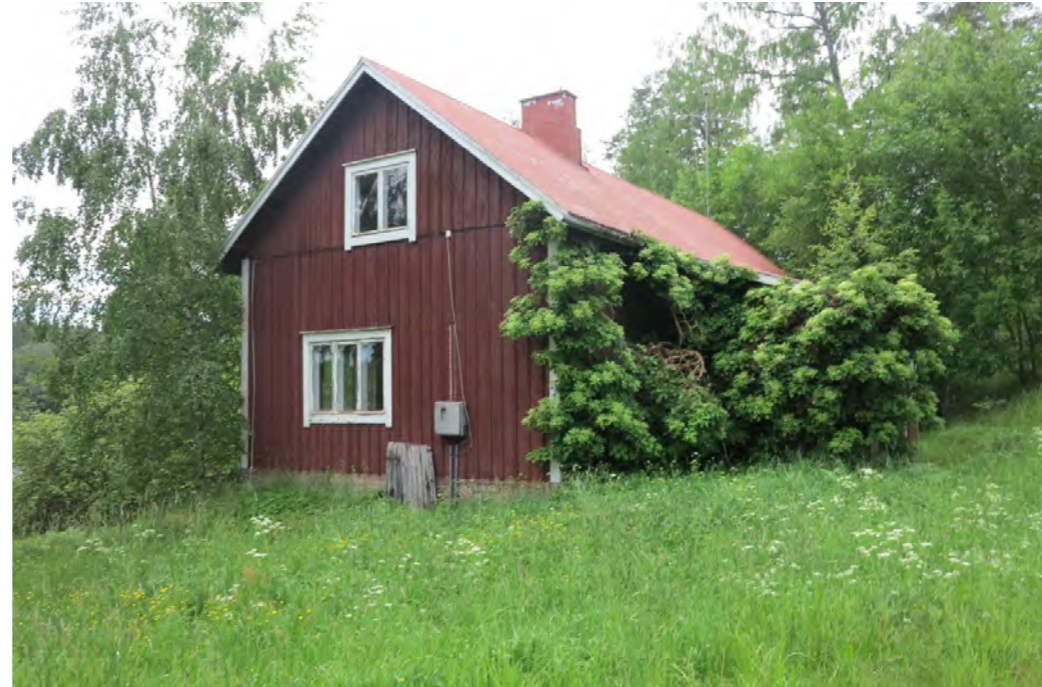
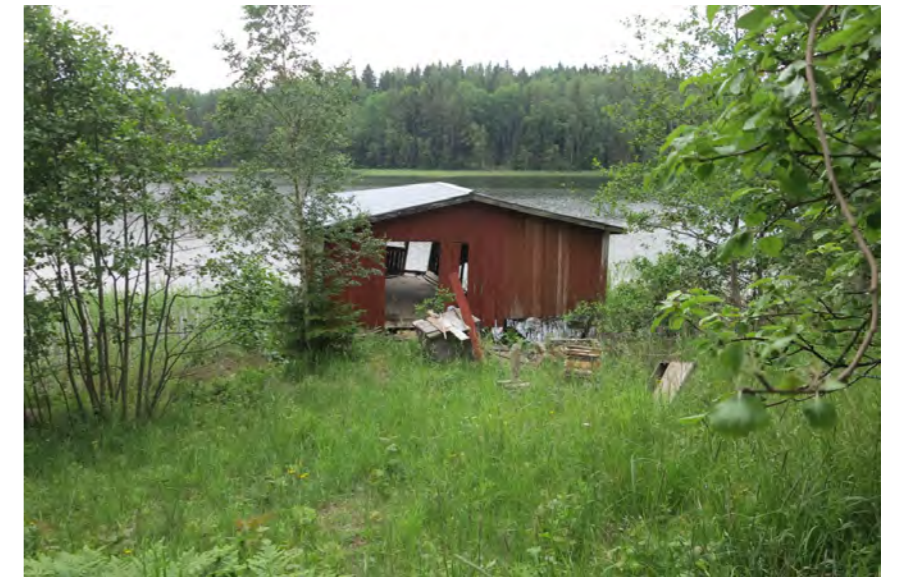
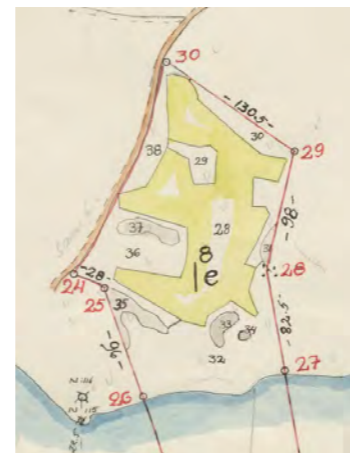
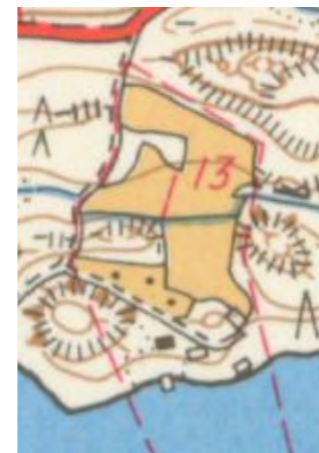
Torpkärr parcell styckades från Bovik år 1953. Parcellen som köptes av Karl Valter Eklund, var enligt styckningskartan huvudsakligen obyggd åkermark. Samtidigt styckades även 6 andra parceller från Trollshovda lägenhet. På kartan från år 1966 kan man utöver de nuvarande byggnaderna, se två ekonomibyggnader som senare rivits. Den ena låg mellan bostadsbyggnaden och bastun och den andra i samma byggnadsgrupp en aning österut.

I stranden ligger ett lutande båtskjul, även det från 1950-talet. Byggnadens grund har givit efter och byggnadskroppen lutar kraftigt.

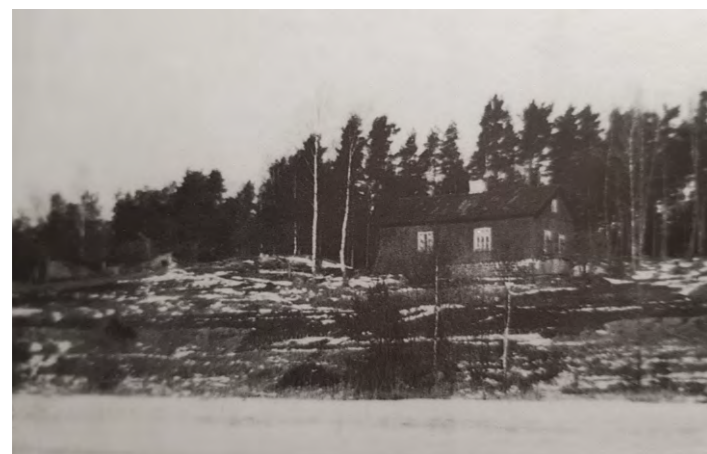
Arbetarbostaden Sibirien ca 1930

Den vid Trollshovdaviken belägna tidigare arbetarbostaden Sibirien står fortfarande på sin plats, senare ombyggd till semesterbostad. Byggnaden kallades Sibirien antagligen p.g.a. att den låg lite avsides längst i kanten av bruksområdet.

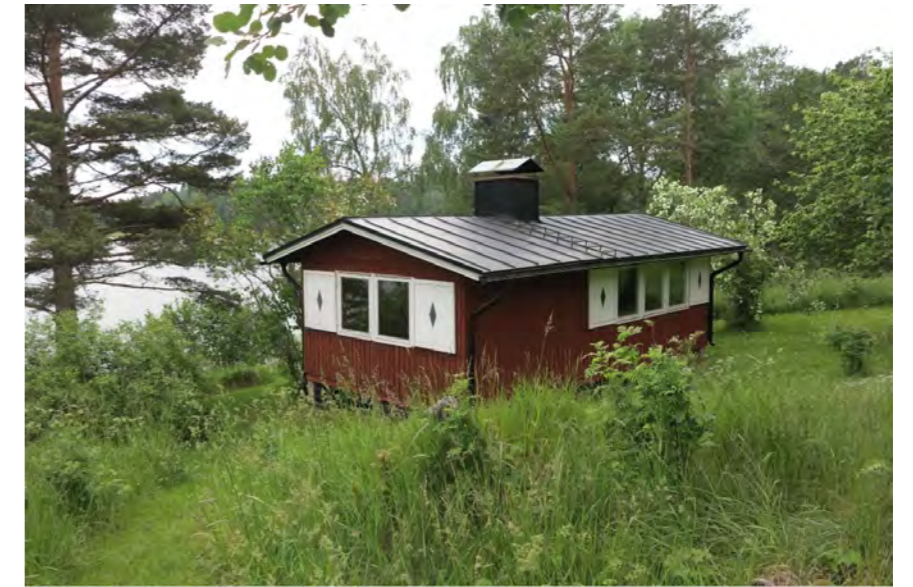
Bastubyggnaden.

Sydväst om huvudbyggnaden finns en bastubyggnad från 1960-talet. Byggnaden har lågt sadeltak, fönster med fönsterluckor samt terrass mot havet.

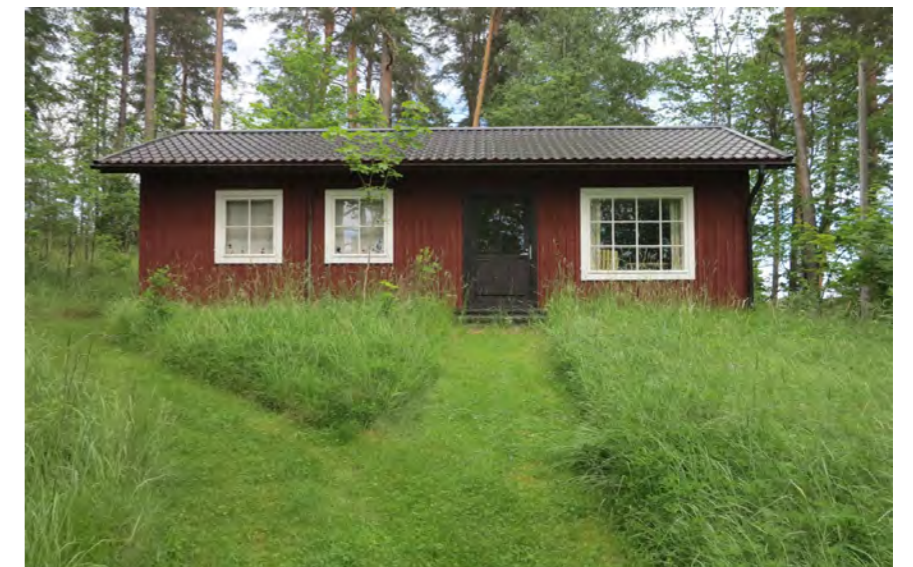
Sidobyggnaden.

På östra sidan om huvudbyggnaden finns en mindre stuga som byggdes enligt arkitekt Clas-Olof Lindqvists ritningar på 1960-talet. Byggnaden har lågt sadeltak, smårutiga, till sin form nära kvadratiska fönster. På samma plats fanns på brukstiden en ekonomibyggnad. I stranden finns ett litet båtskjul.

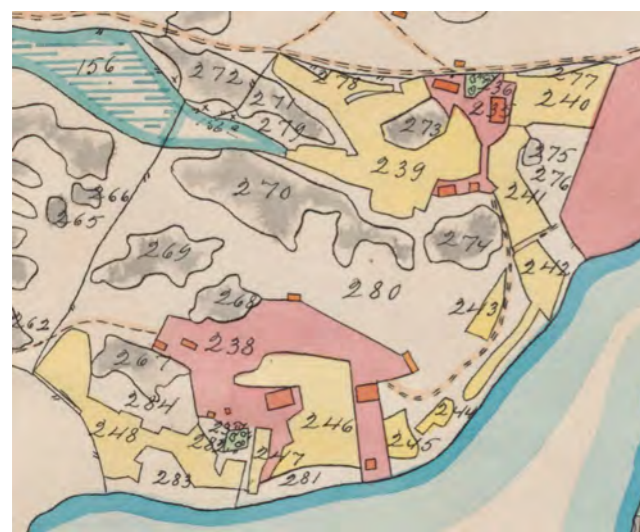
Del av fastighetskarta från år 1913 (Lantmäteriverket)

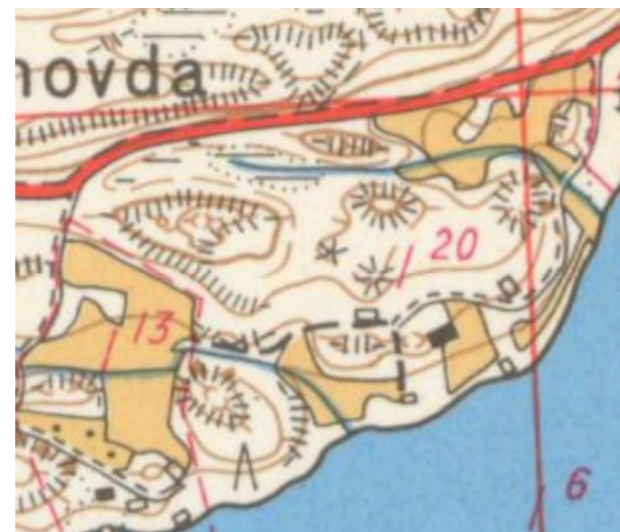
Del av grundkarta från år 1966 (Lantmäteriverket)

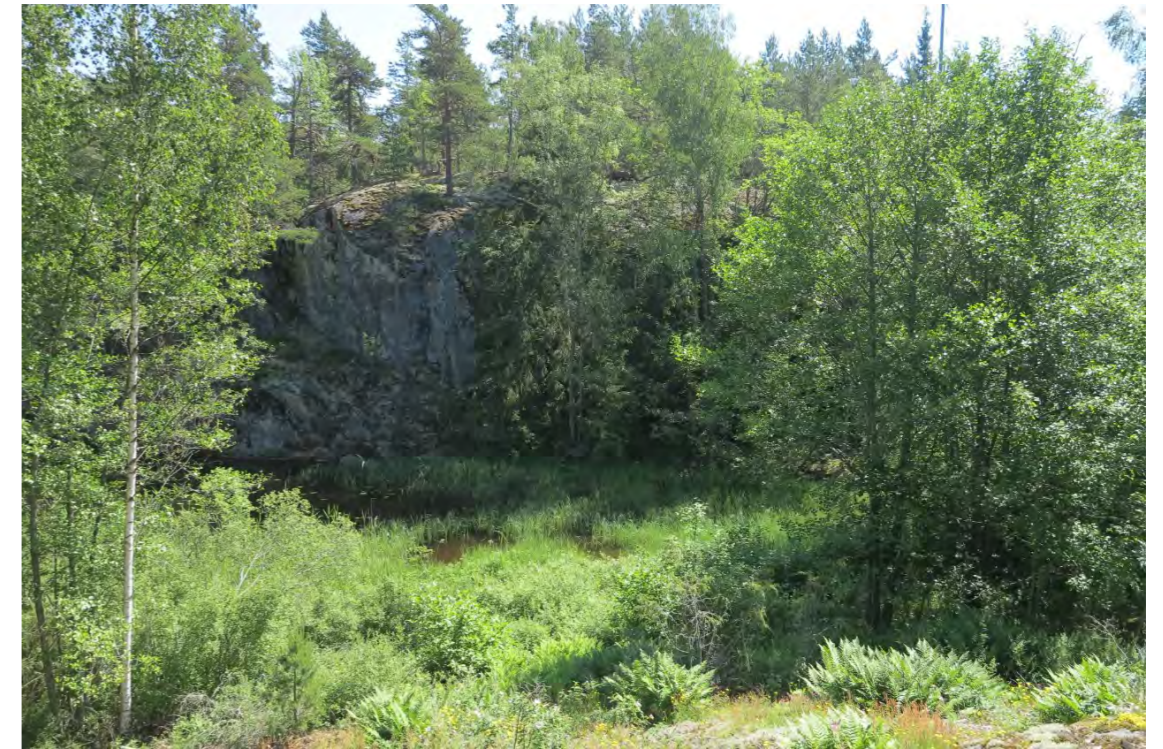
Den tidigare dammen ovanför masugnen utgör i dag en till sin vegetation frodig våtmark.

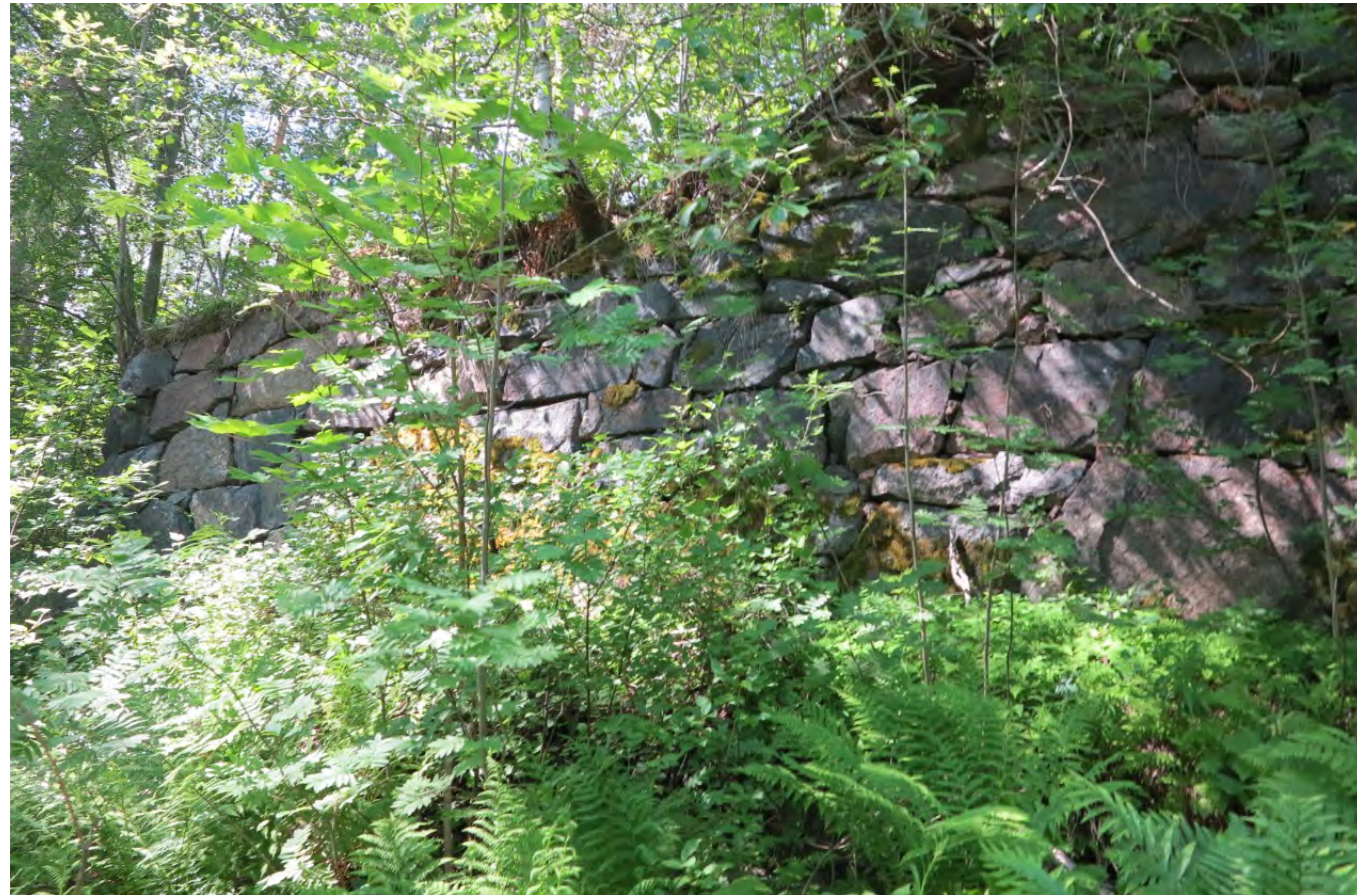
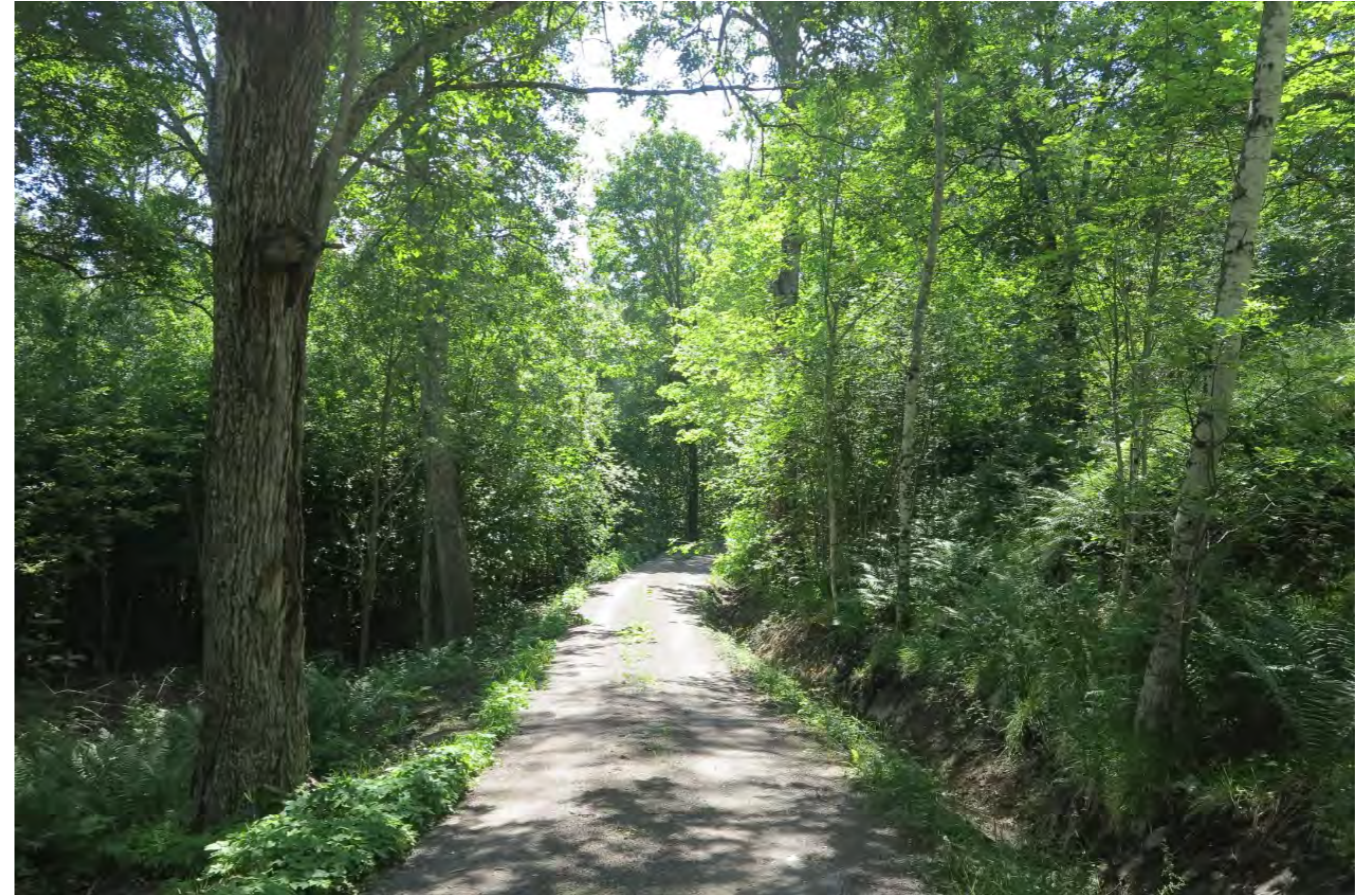
Ovan; Av den på 1920-talet rivna masugnsbyggnaden finns kvar en stengrund till körbron, samt mindre fragment av stengrunder och kanalanläggningar. Till höger och under; vyer från det igenvuxna bruksområdet.

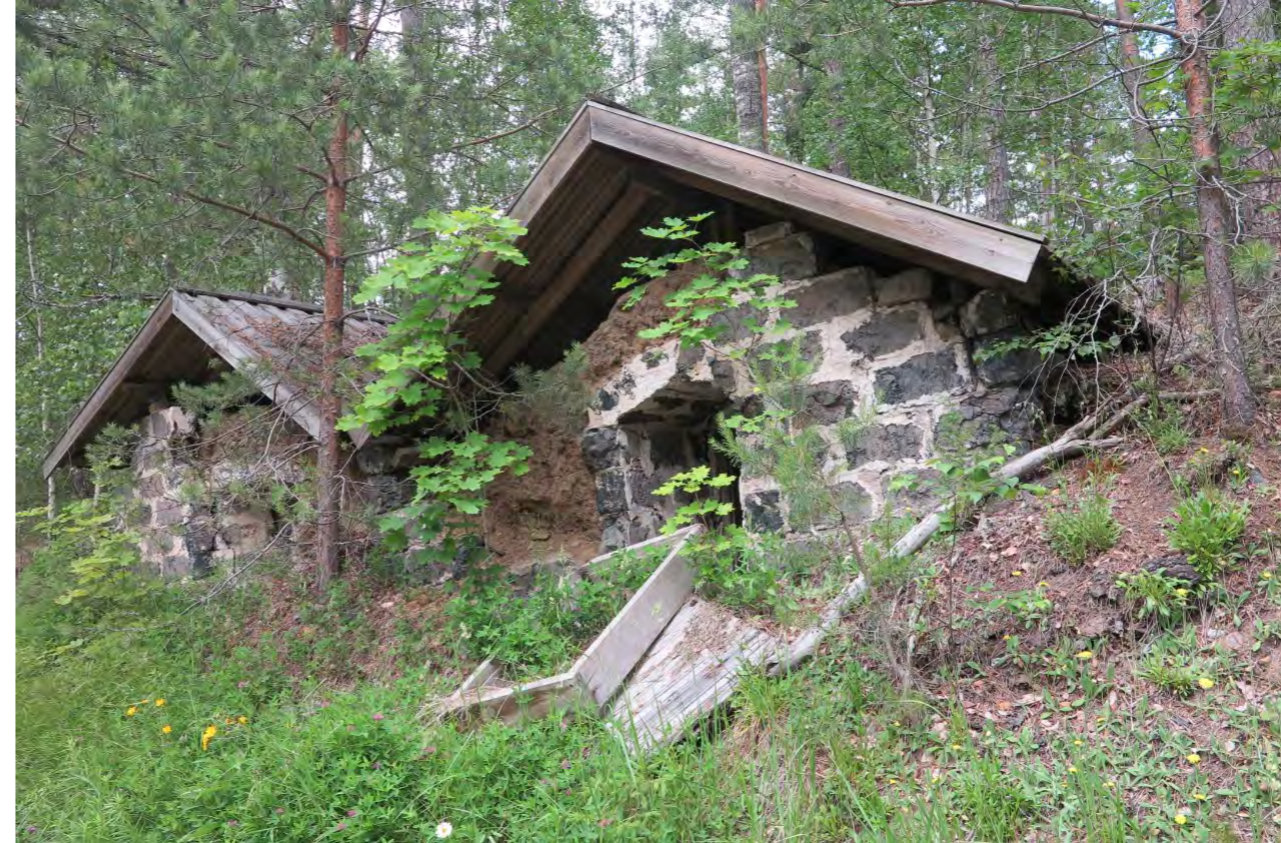
TVå potatiskällare vid Trollshovdavägen. Mitt emot låg de senare rivna arbetarbostäderna III och IIII.

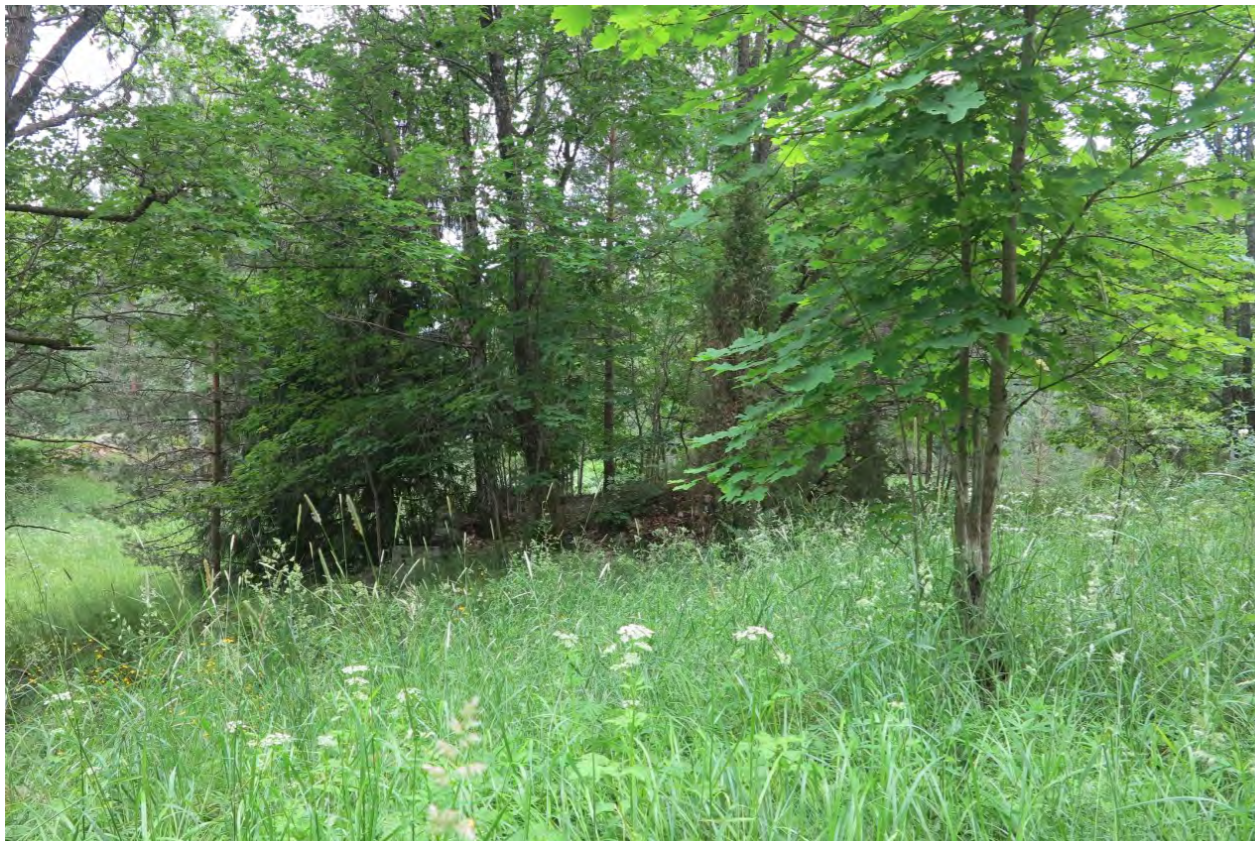
På platsen där arbetarbostäderna III och IIII låg, finns stengrunder kvar.

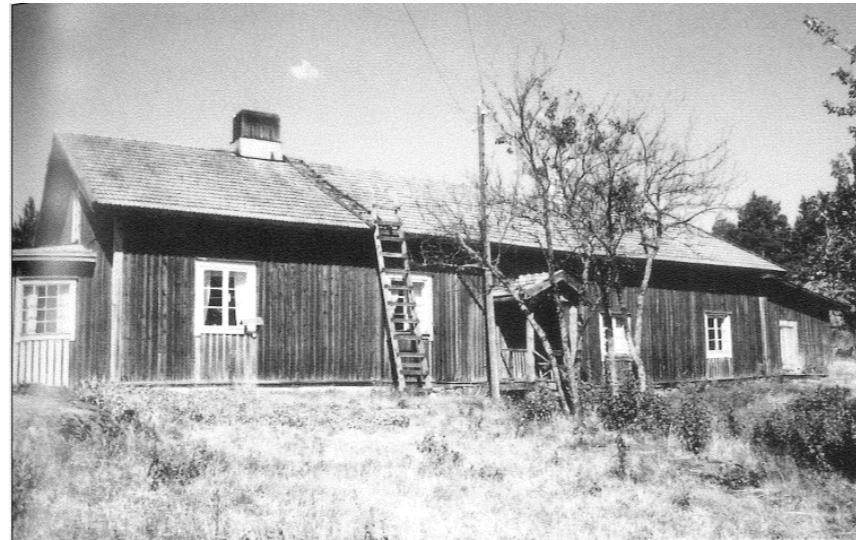
Nybyggningen från år 1873, bilden är tagen på 1970-talet. K Honkanen.

Platsen, där den år 1873 byggda sk. *Nybyggningen* låg är i dag starkt igenvuxen. Byggnaderna har rivits efter 1970-talet. I terrängen finns kvar ruiner av en potatiskällare i slaggtegel, samt några gamla ekar som påminner om platsens historia som boställe.

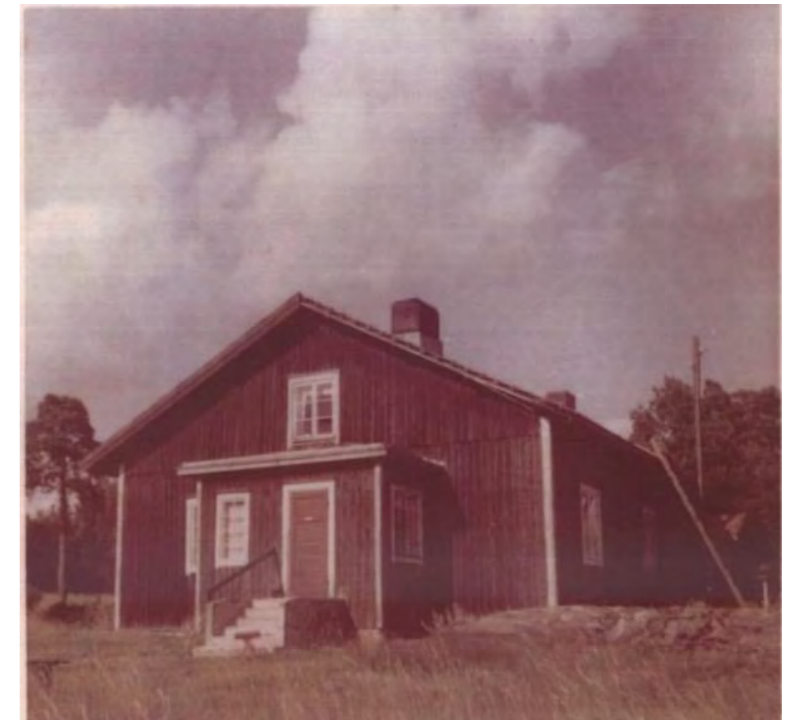
Nybyggningen på 1970-talet. Bild S. Renlund.

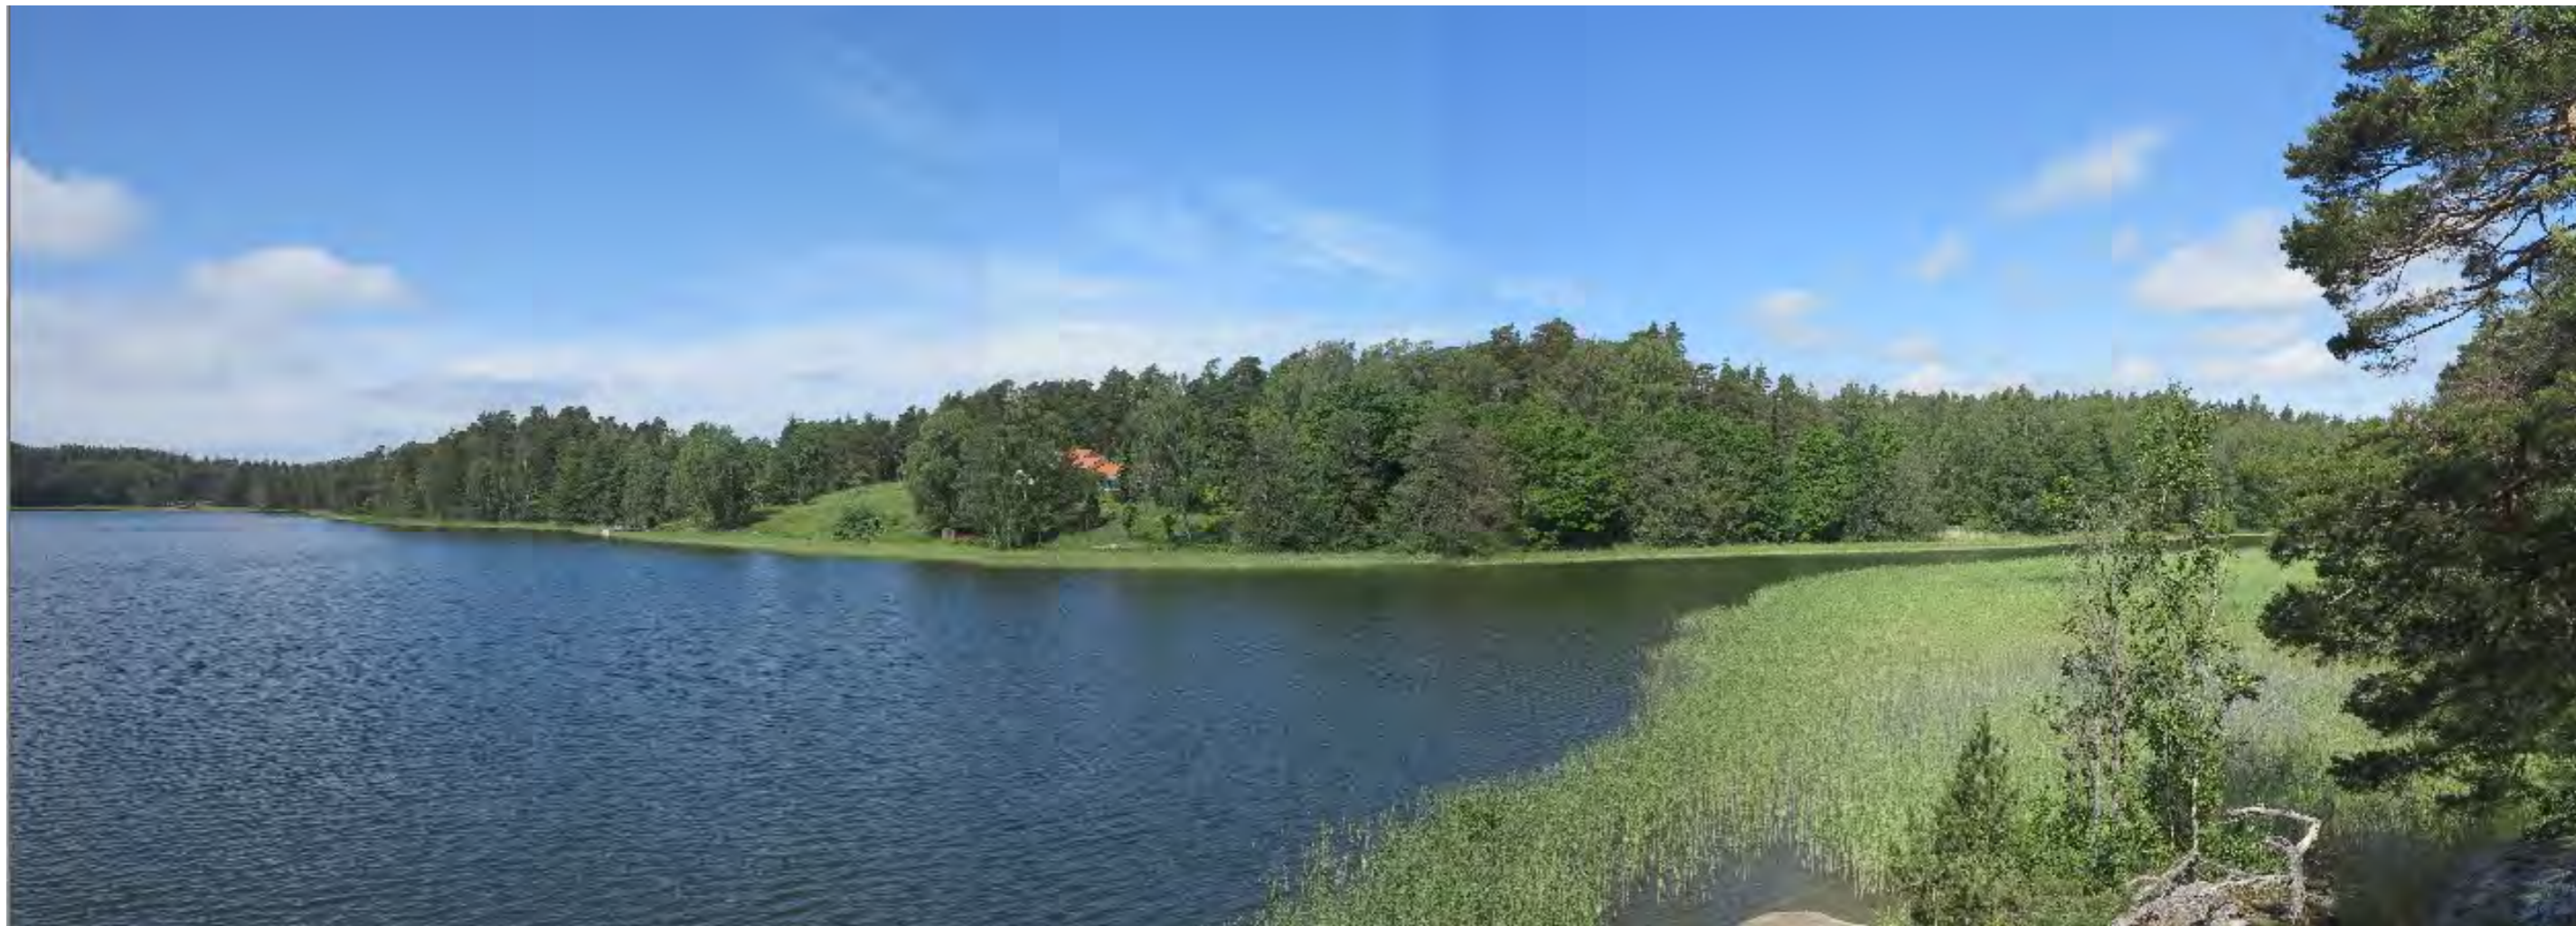
Stränderna

På stranden, där den tidigare hamnen låg, finns kvar rader av träpålar. Området som på brukstiden och ännu sent därefter var öppet och reserverat för lagrandet av stockar, är i dag igenvuxet. Nedanför den tidigare arbetarbostaden Sibirien, är stranden mer öppen och där ligger ett litet båtskjul.
