Maisema-analyysi Vikan ja sen lähiympäristö

Tuuli Viista ja Karoliina Arola

GardenShop Tahvoset

4.12.2013

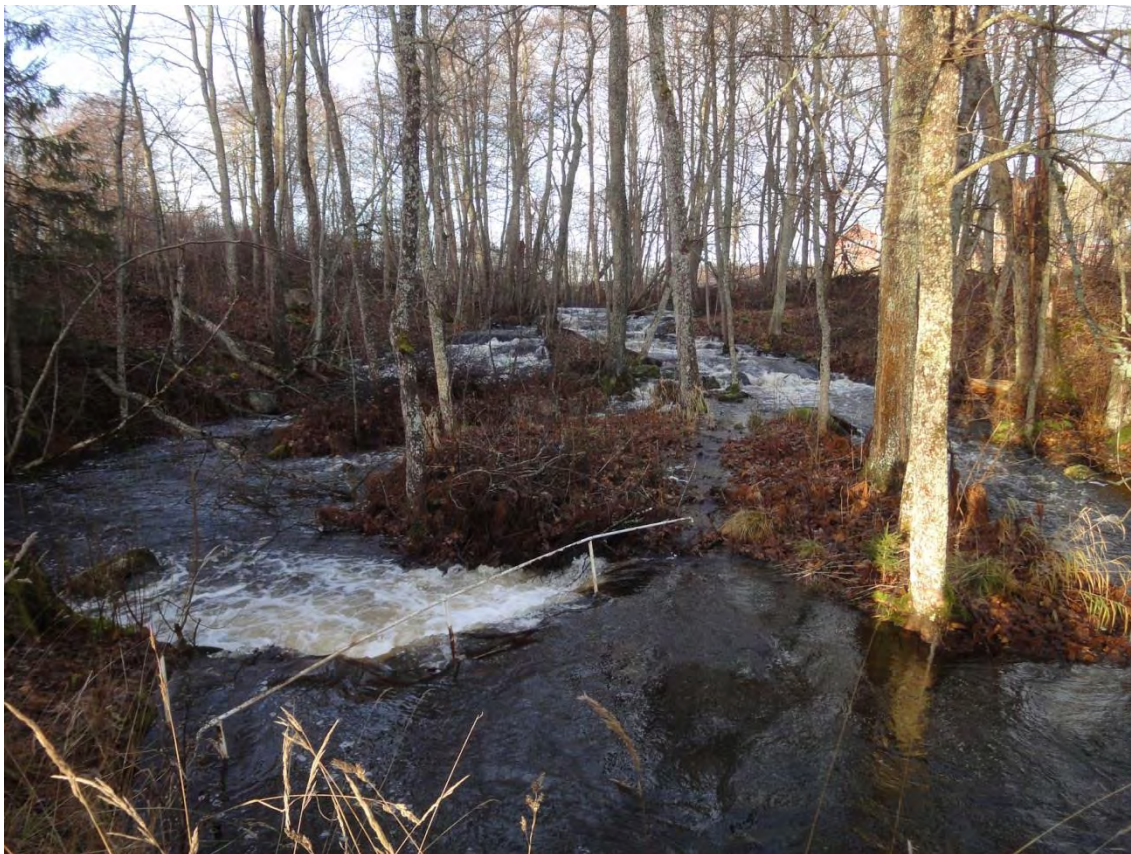
Korkean veden aikaan keväällä ja syksyllä voimakasvirtainen puro halkoo saarekkeita.

Vikania lähes koko alueella ympäröivä vesi on oleellinen maisematekijä. Purouoma on voimakkaasti läsnä päärakennuksen läheisyydessä. Etenkin keväällä ja syksyllä puron vedenpinta nousee suhteellisen korkealle halkoen puron pieniä saarekkeita. Puron virtaus on korkean veden aikaan voimakas ja vesieroosio syö uoman reunoja. Eroosion vaikutukset näkyvät matalan veden aikaan selvästi uoman ja saarekkeiden reunoilla. Puron virtaus heikkenee kesällä. Virtaus pitää puron lähes jäättömänä talven yli. Myös puron laskukohta Långträsket-järveen pysyy sulana talvikuukausina.

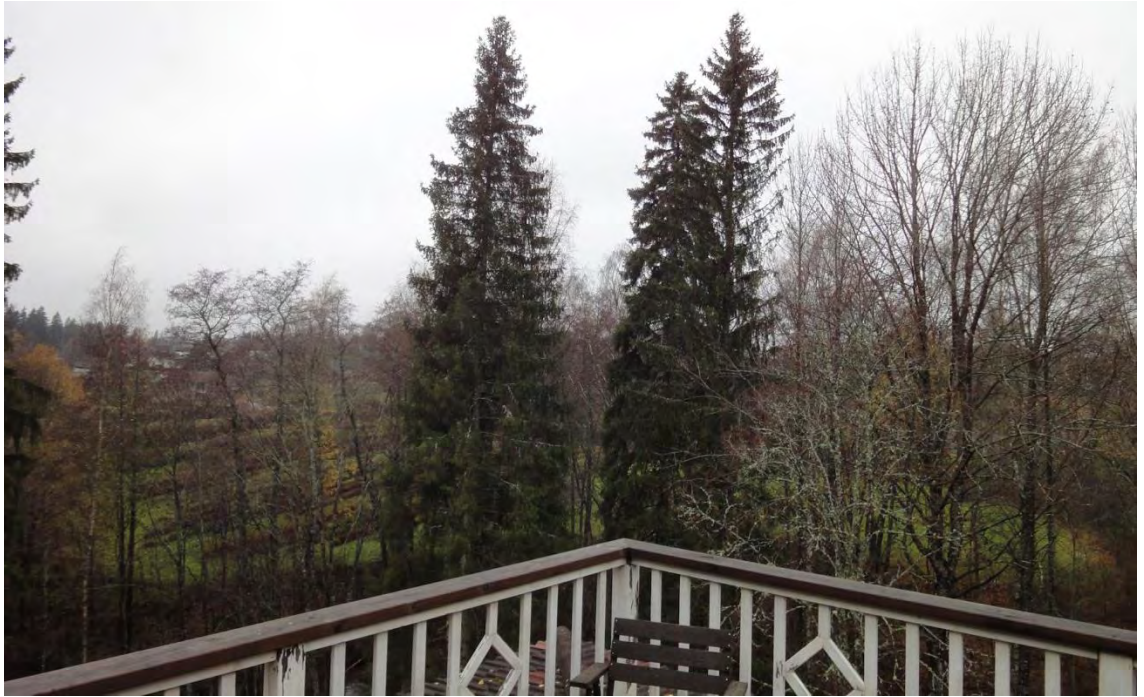
Näkymä Villa Vikanin yläterassilta taimiston suuntaan. Kesällä lehtipuut peittävät osittain maisemaurion.

Tarkasteltaessa Vikanista käsin maisemaa, suuria vaurioita ei ole havaittavissa. Lehdettömänä aikana puutarhan taimituotantoalueet ja niihin liittyvä tekniikka pilkottavat puiden välistä.

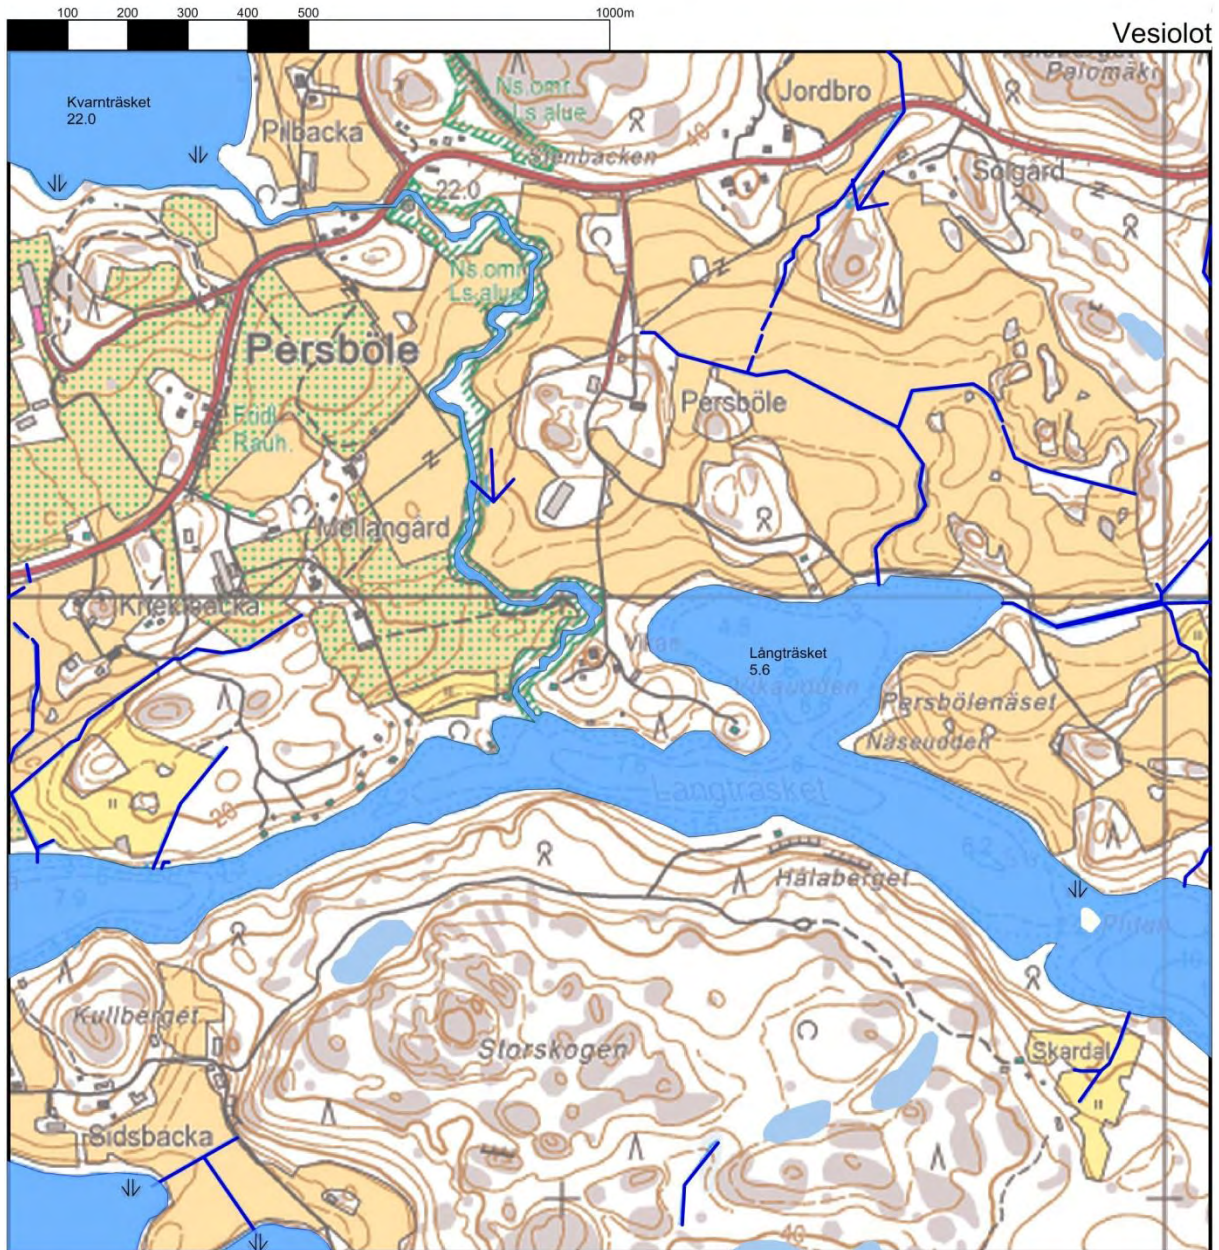
Vesiolot

vesialue,
kaislikko
-

puro tai oja,
virtaussuunta
-

soistuma
