## Nordcenterin kunnallistekniikan nykytilan selvittäminen

### Raportti

30.8.2019

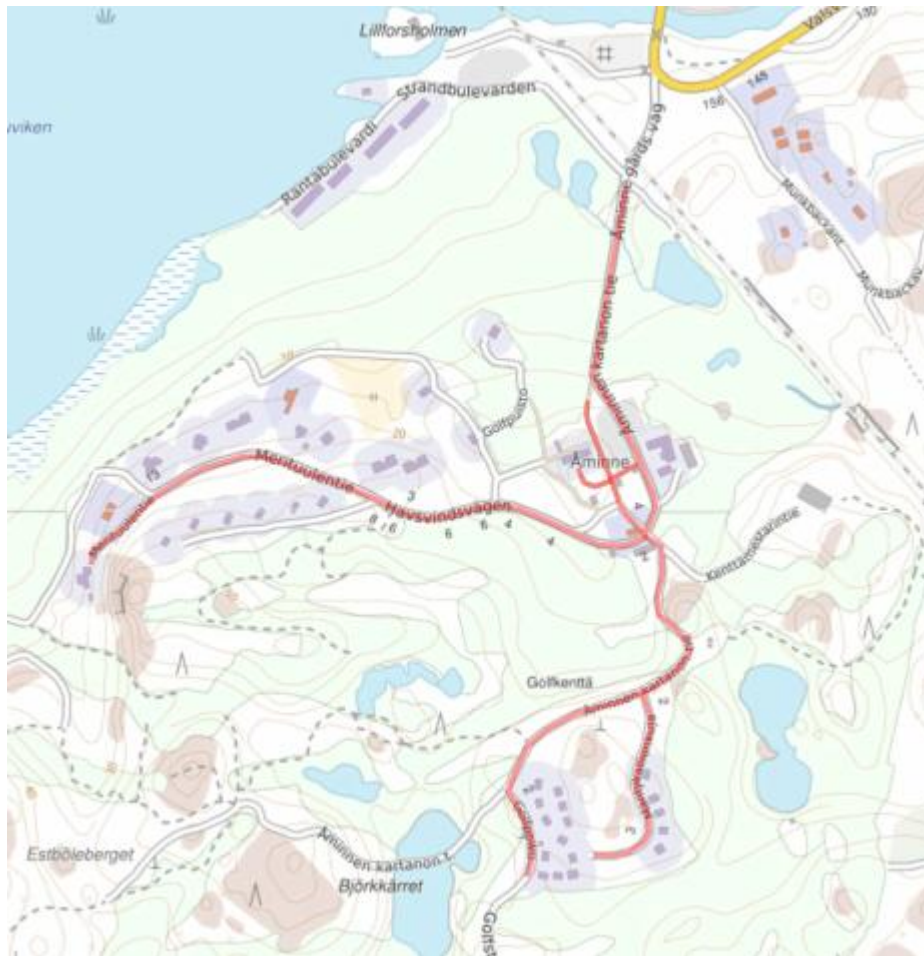
Kuva 1. Nordcenterin alueen valaistut tiet/alueet

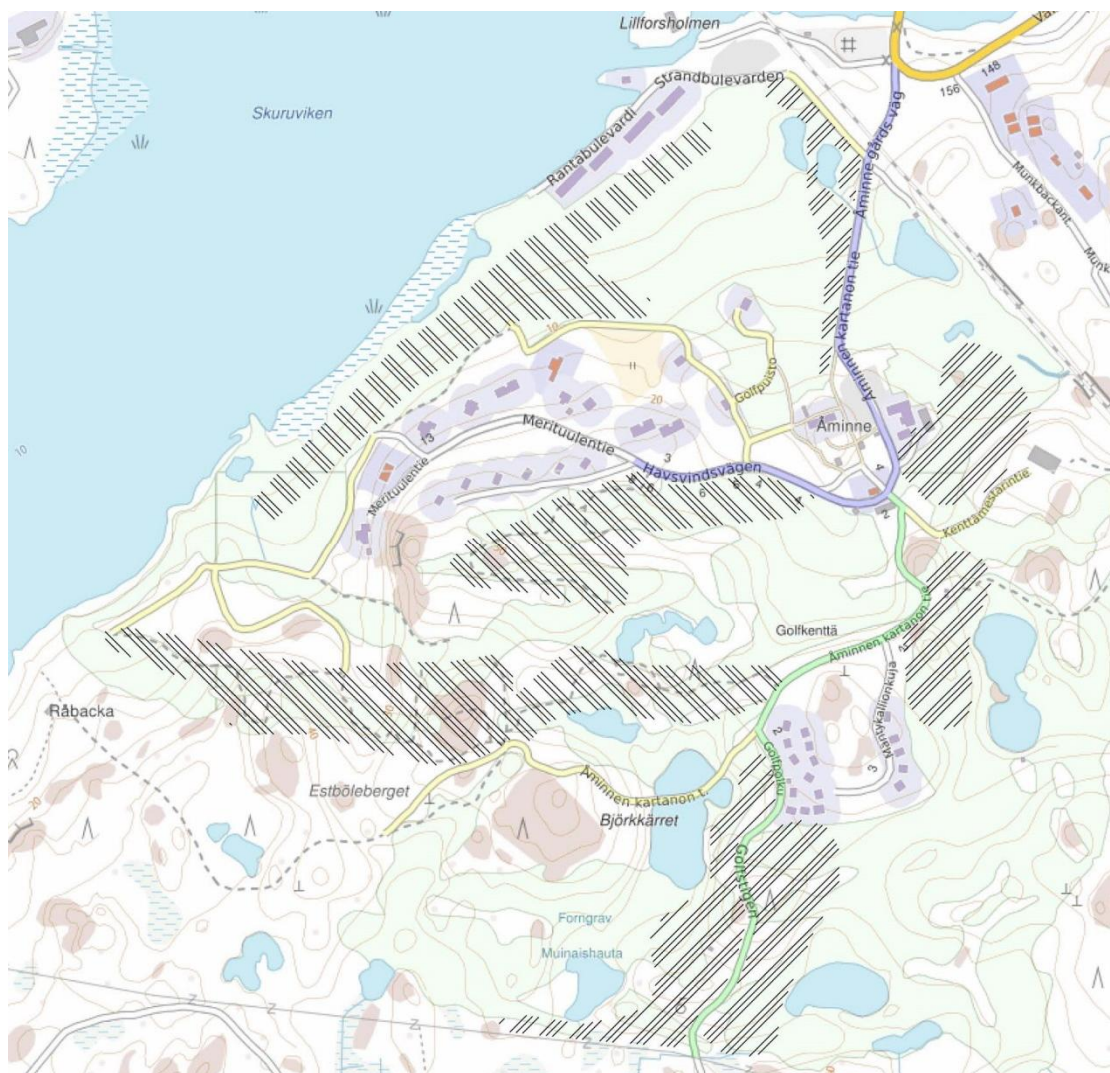
Kuva 2. Nordcenterin alueen tiestö

Sisääntuloväylä on merkitty kartalla sinisellä ja käsittää Amminnen kartanon tien alkuosan ja Merituulentien alkuosan. Tie on asfaltoitu Amminnen kartanon tien osalta. Tie on noin 5 metriä leveä.

Kokoojaväylä on merkitty kartalle vihreällä ja käsittää Äminnen kartanon tien keskiosan ja Golfpolun. Kokoojaväylä on 3-4 metriä leveä ja Mäntykallionkujan liittymään asti asfaltoitu.

Asunto- ja huoltoväylät on merkitty kartalle keltaisella. Kaikkia tähän luokkaan kuuluvia teitä ei ole nimetty. Tässä luokassa ainoat nimetyt kadut ovat Äminnen kartanon tien loppuosa ja Golfpuisto. Asunto- ja huoltoväylät ovat 2,5-3 metriä leveitä ja sorapintaisia.

Golftiet on merkitty karttaan mustalla viivoitetulla alueella. Niiden inventointi oli hankalaa, koska kaikkia reittejä ei ollut pohjakartalla. Reittien sijainnit poikkesivat myös jonkin verran pohjakartalla esitetyistä sijainneista. Golftiet ovat leveydeltään kaksi metriä tai kapeampia. Osa niistä on asfaltoitu.

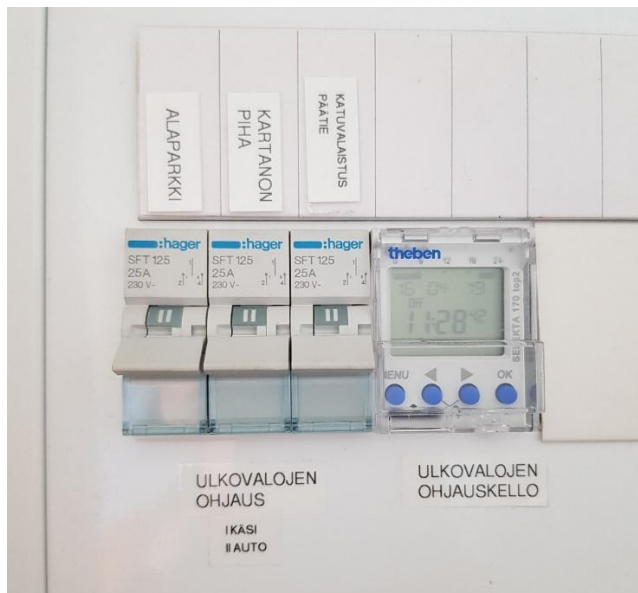
Valaistuksen ohjaus on toteutettu paikallisohjauksella keskukseseen asennetulla Astro-kellokytkimellä (Theben Seleкта 170 top2). Kellokytkin ohjaa em. kolmea ulkovalaistuksen lähtöä sytymään ja sammumaan haluttuina aikoina.

Kuva 4. Ulkovalaistuksen ohjaus ja kellokytkin keskuksessa

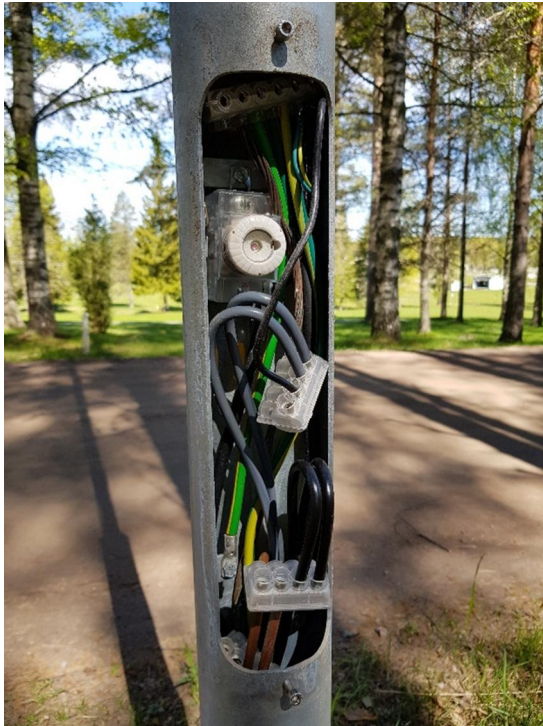
Kuva 8. Pylvään kytkentätila ja pylväskalustesarja

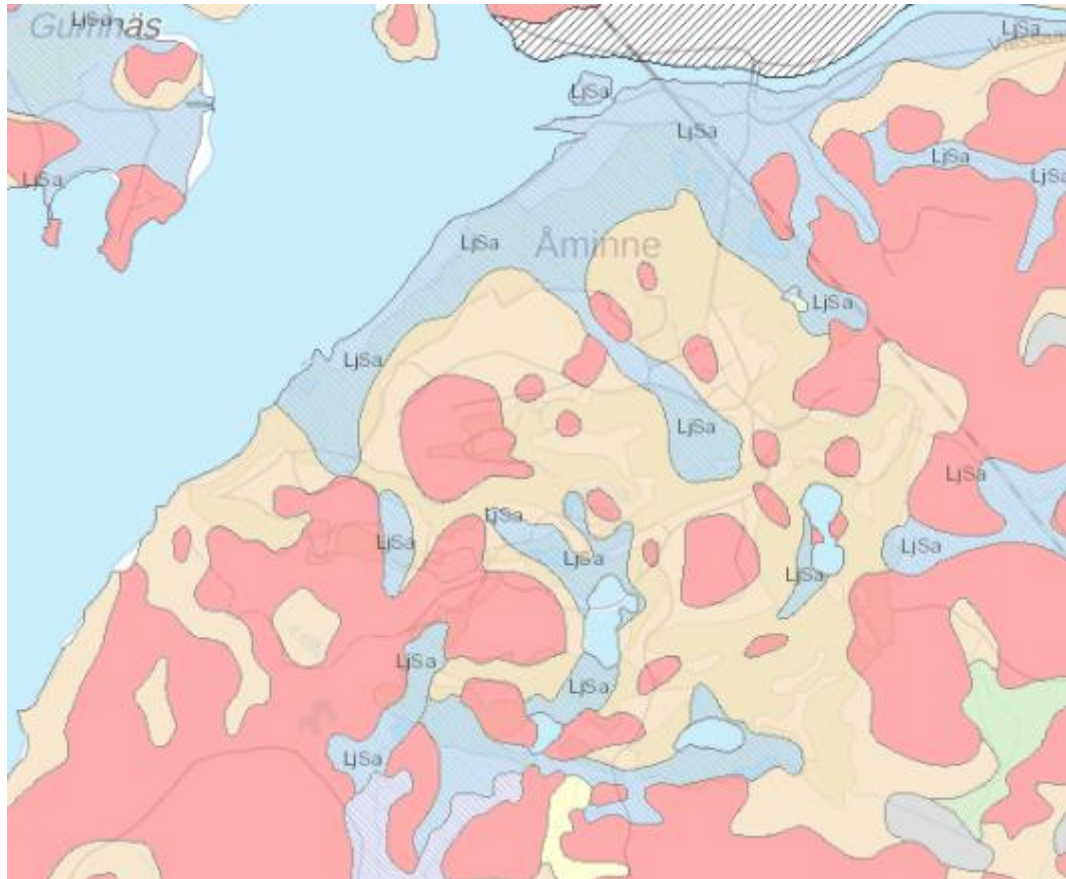
Verkoston kuntoon vaikuttavat myös muut tekijät, kuten suunnittelun ja rakentamisen laatu sekä ympäristöolosuhteet. Alueen maaperä on hiekkamoreenia ja liejusavea. Alueella on myös kalliota. Maaperä on verkostojen rakentamisen ja painumisen kannalta haastava.

Kuva 22. Maaperäkartta (lähde Paikkatietoikkuna)
